PRESTACIÓN DE SERVICIOS PARA LA INTERVENCIÓN DE LA CAPILLA DE SAN BARTOLOMÉ EN ATLACHOLOAYA, MORELOS.

MEMORIA DE TRABAJO.
PARA OBTENER EL TÍTULO DE
LICENCIADA EN ARQUITECTURA
PRESENTA:

ANGELICA ITZEL NAVA GALINDO

2022

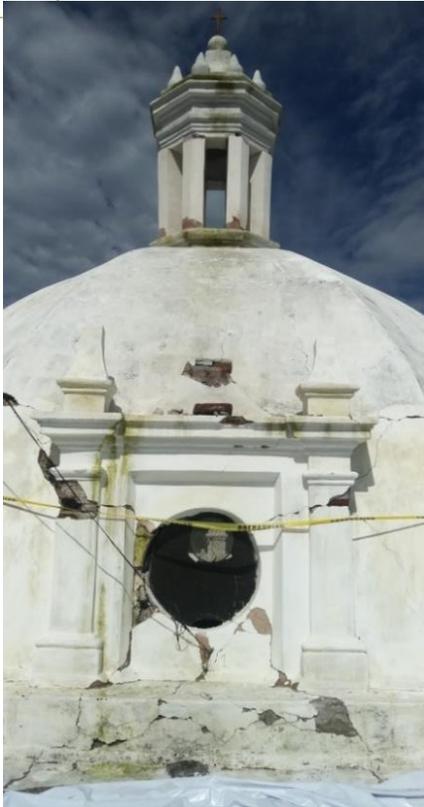
Fotografía 9 Extradós de cúpula de Capilla de San Bartolomé. Fotografía tomada por Arq. Gabriela Ocaña. Año 2018.

En la fotografía 9, se muestran los daños que presenta la cúpula de la capilla de San Bartolomé, son grietas bastante severas que se pueden observar en casi todo el casquete de la cúpula finalizando en cada uno de los elementos que componen las ventanas, así como, fractura en columnas, cornisas, remates a base de pináculos y base de cúpula, las grietas miden aproximadamente de 1 a 10 cm, fragmentando piezas de ladrillo y mezclas.

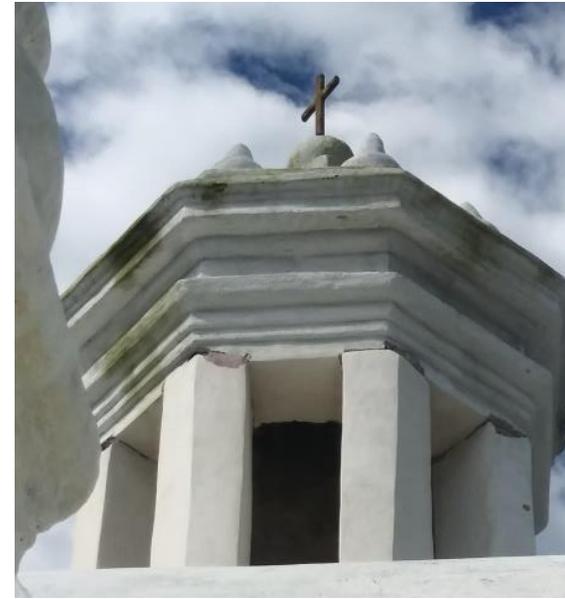
Fotografía 10 Cúpula de Capilla de San Bartolomé. Fotografía tomada por Arq. Gabriela Ocaña. Año 2018.

Otro daño que se muestra en la fotografía 10, en donde vemos una linternilla muy esbelta presentando desfase de columnas en la parte superior y grietas en la parte inferior.

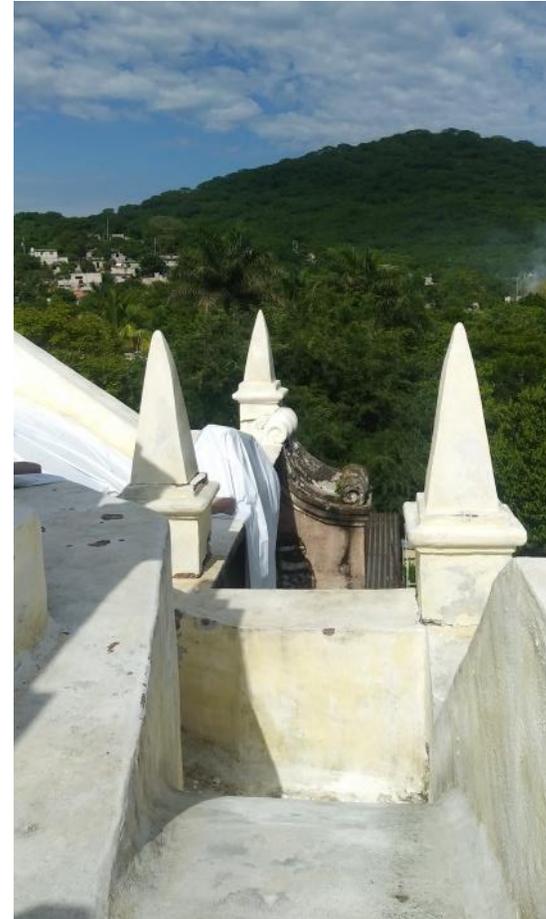
La ausencia de dichos elementos los podemos observar en la fotografía 15.

Fotografía 15 Muros de pretil de Capilla de San Bartolomé. Fotografía tomada por Arq. Gabriela Ocaña. Año 2018.

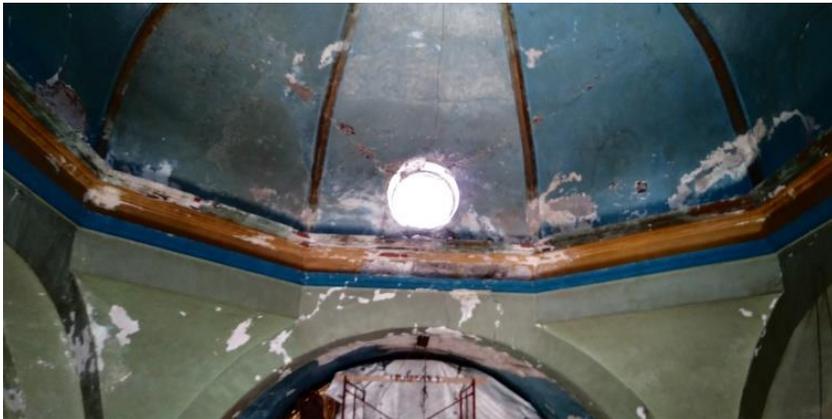
Se atribuye a la presencia de materiales ajenos al inmueble que hayan colaborado, para que estos elementos fueran muy sensibles a la hora del pasado sismo del 19 de septiembre del 2017. Ocasionando grietas en intradós de cúpula como lo muestra la fotografía 16 en donde se notan las grietas.

Fotografía 16 Intradós de Cúpula de Capilla de San Bartolomé. Fotografía tomada por Arq. Gabriela Ocaña. Año 2018.

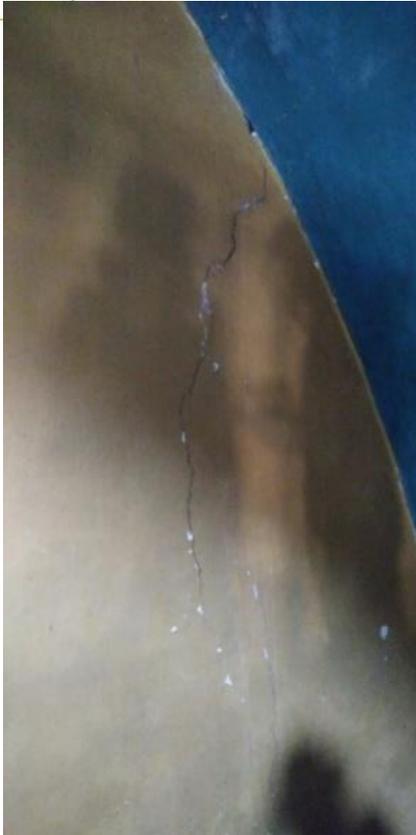
Fotografía 18 Muro interior en coro de Capilla de San Bartolomé. Fotografía tomada por Arq. Gabriela Ocaña. Año 2018.

La mayoría de las grietas causadas por el sismo en muros del templo fueron verticales, la composición de los muros del templo son a base de mampostería asentada con mezclas de cal – arena y agua o la presencia de baba de nopal, lo que nos indica que estamos frente a una mampostería constituida por materiales blandos y porosos que necesitan estar libres de humedades, de lo contrario, existe una debilidad en las juntas de mortero.

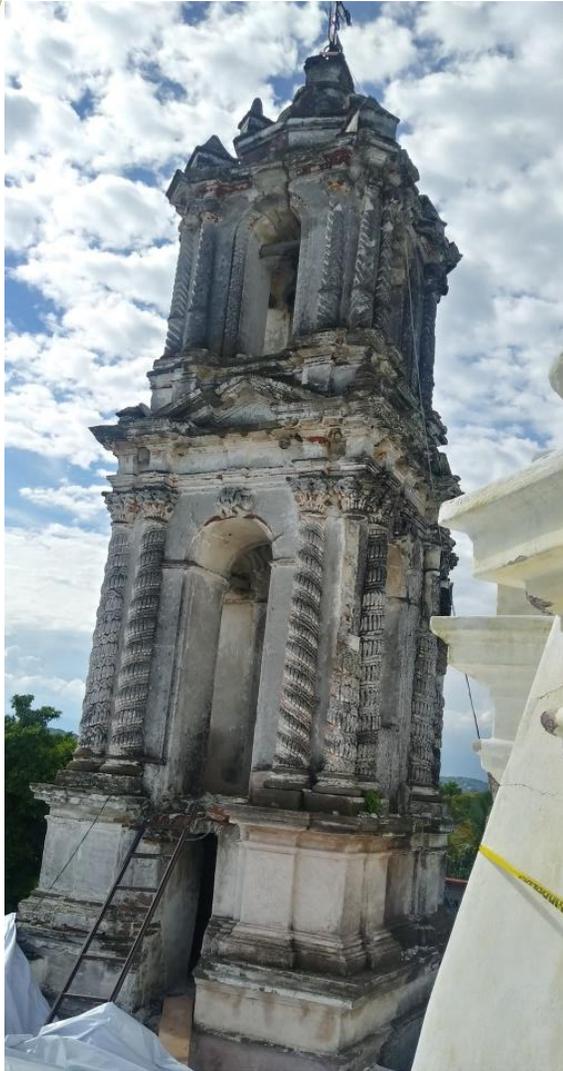
Fotografía 19 Torre Campanario de Capilla de San Bartolomé. Fotografía tomada por Arq. Gabriela Ocaña. Año 2018.

Otro elemento de la Capilla de San Bartolomé, que representa parte del valor artístico, es la hermosa torre campanario la cual engalana el inmueble religioso, a través de su juego de ornamentaciones, nos muestran un daño ocasionado por el abandono y la falta de mantenimiento, sin embargo, también presenta daños provocados por el sismo, como grietas en intradós de arcos en donde se observa el desprendimiento de aplanados, piezas de ladrillo fracturadas, grietas en muros con un espesor aproximadamente de 1 a 4 cm de oquedad. Las siguientes imágenes nos muestran los daños que dejó el movimiento. Los podemos observar en la fotografías 19, 20 y 21.

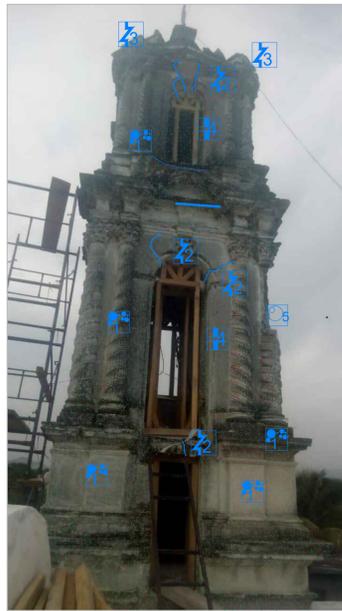
Ilustración 1. Fachada Sur

- Presencia de flora microparásita en cornisas, muros, y ornamentación de torre campanario.
- Grieta por sismo de hasta 5 cm de espesor en piernas y cerramientos de torre campanario.
- Grieta horizontal por desprendimiento de pináculos en torre campanario por falta de adhesión en mortero y sismo.
- Fisuras en aplanado y pérdida de material por sismo.
- Pérdida de elemento por sismo.

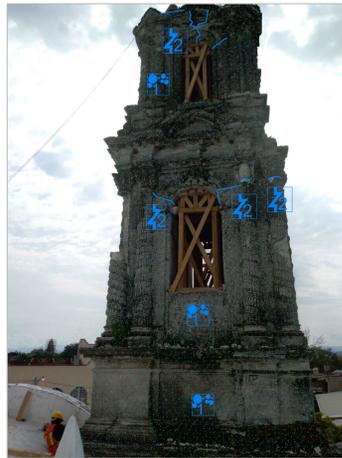
Ilustración 2. Fachada este

- Presencia de flora microparásita en cornisas, muros, y ornamentación de torre campanario.
- Grieta por sismo de hasta 5 cm de espesor en piernas y cerramientos de torre campanario.

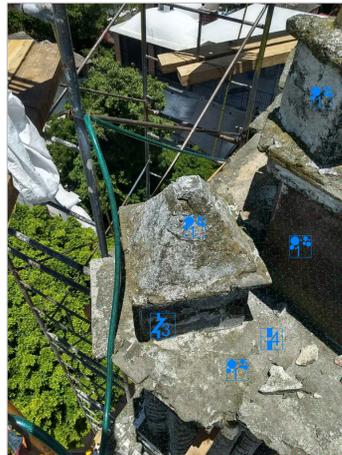
Ilustración 3. Torre campanario, vista superior, lado norte.

- Presencia de flora microparásita en cornisas, muros, y ornamentación de torre campanario.
- Grieta horizontal por desprendimiento de pináculos en torre campanario por falta de adhesión en mortero y sismo.
- Fisuras en aplanado y pérdida de material por sismo.

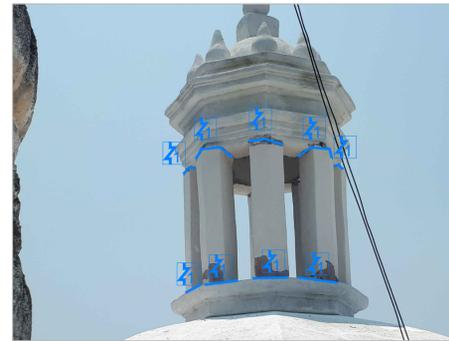
Ilustración 1. Linternilla

- 1 Grieta en piernas elaboradas con tabique roco recocido de linternilla por desplazamiento de cupulín por sismo.

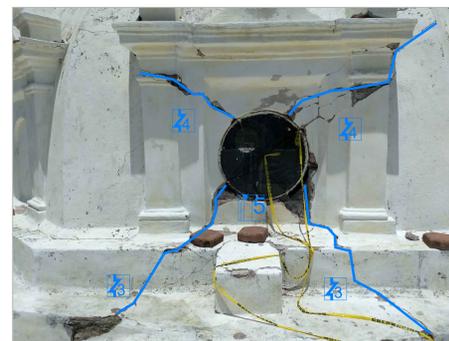
Ilustración 5. Lucernas en cúpula, lado sur.

- 5 Vano tapiado con piedra de la región y grieta en junta fría por sismo.

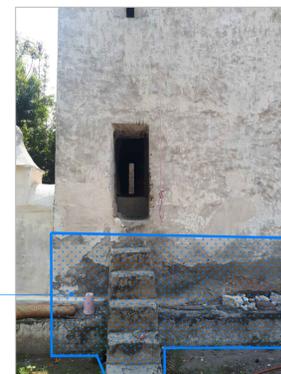
Grietas a intervenir y monitorear por interior de coro.

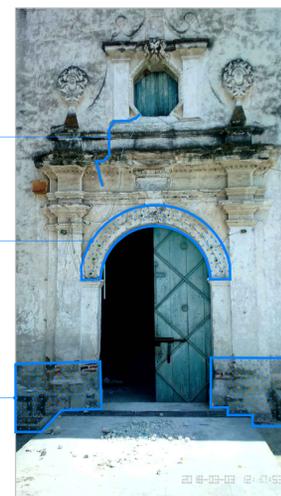
Grietas a intervenir por interior de coro.
