Universidad
Autónoma del
Estado de
Morelos

Facultad de Arquitectura

Prestación de Servicio para la Intervención del Templo de San Juan Evangelista en Xochitepec, Morelos.

Memoria de trabajo

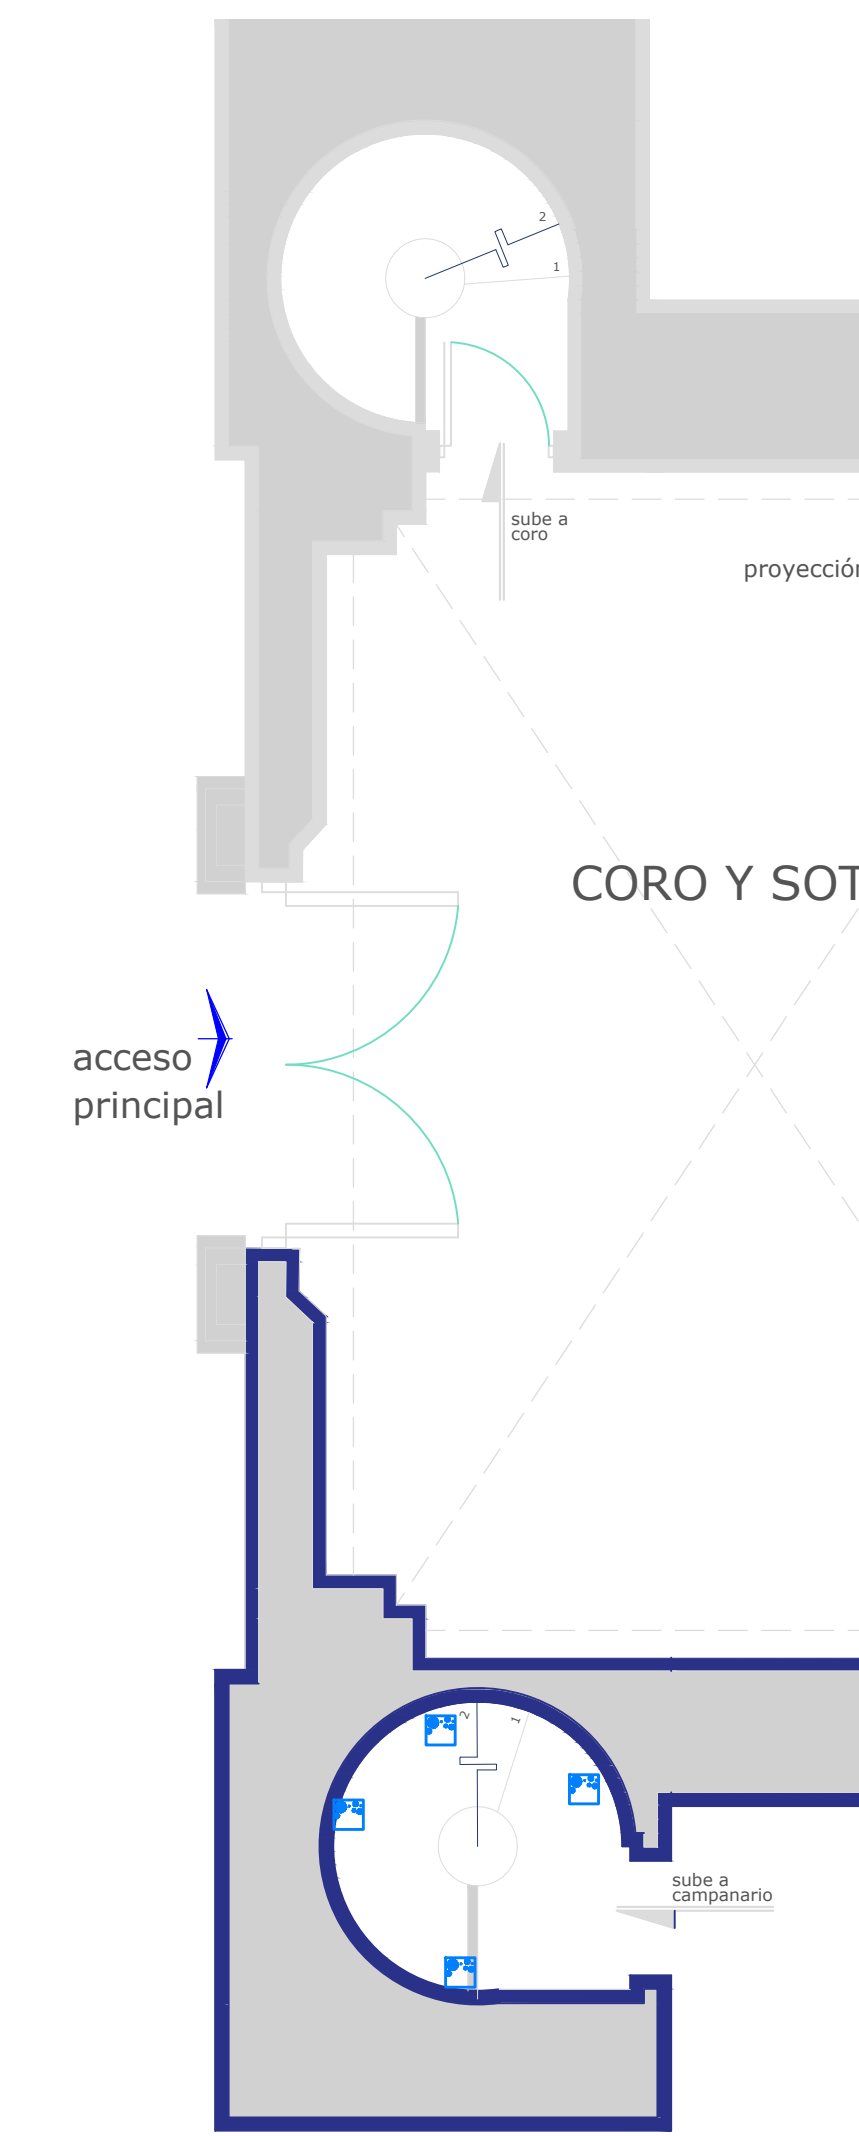
Vista escaleras de campanario

- ☒ Presencia de flora nociva en torre campanario
- ☒ Suciedad de fauna nociva en cornisas e interior de campanario
- ☒ Presencia de grietas horizontales en pilastras de campanario
- ☒ Grietas verticales en base de campanario y cornisas
- ☒ Desprendimiento de aplanados en torre campanario

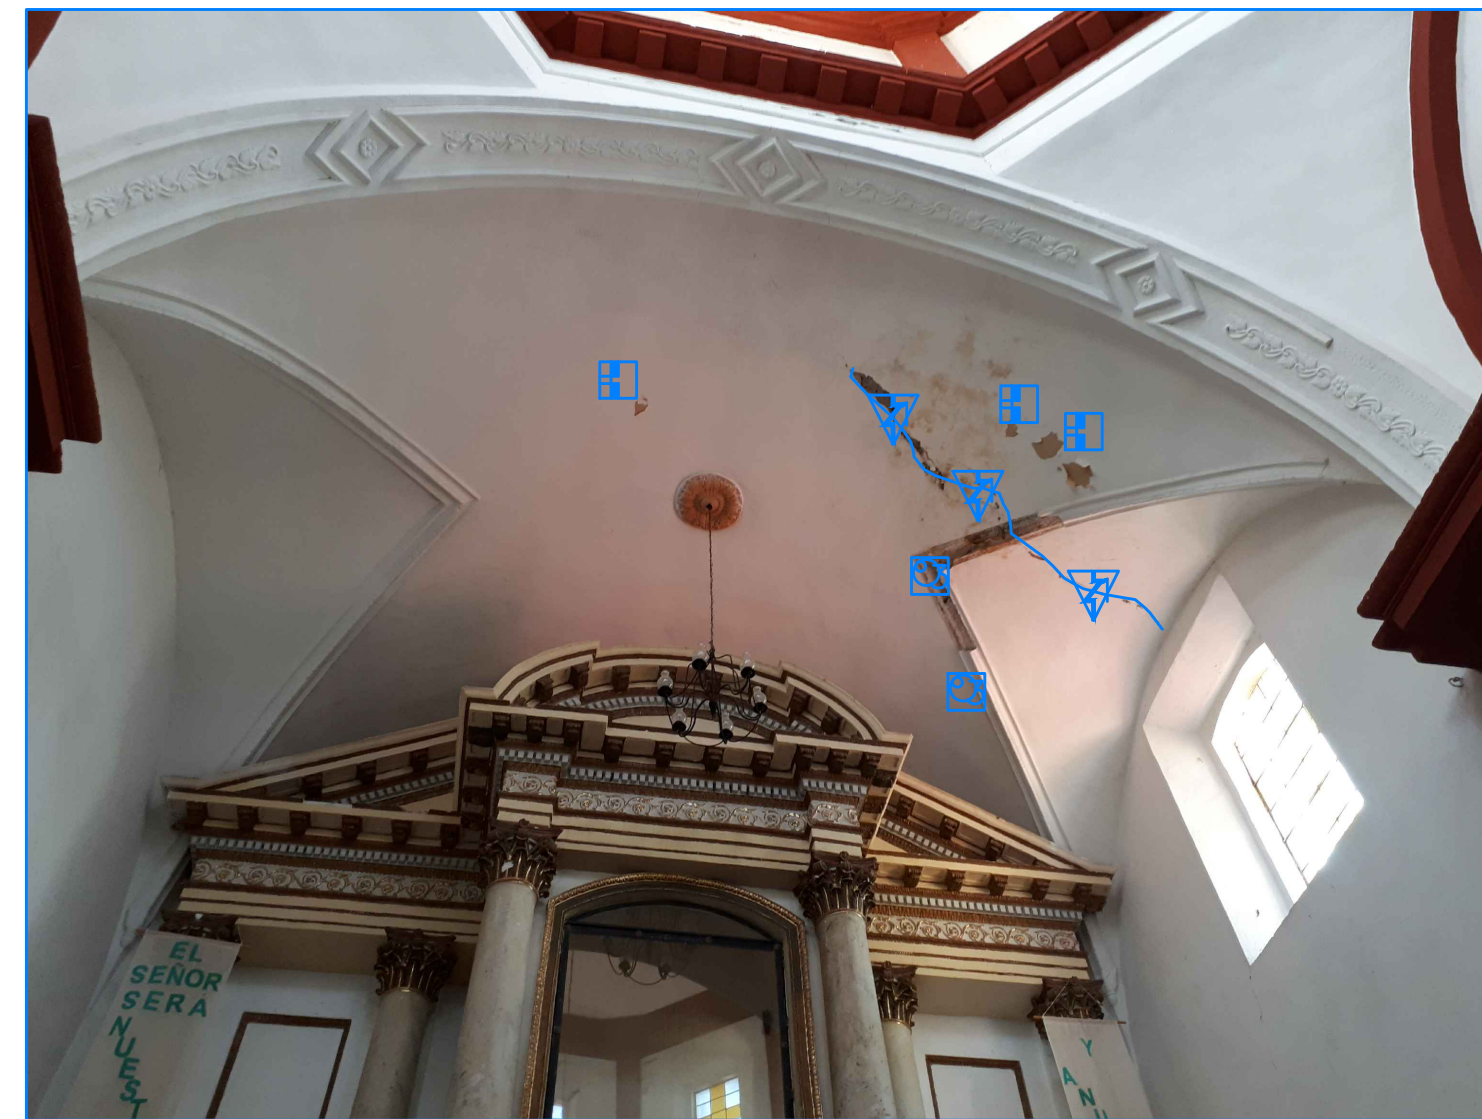
Ilustración 3.
Vista intradós, bóveda de presbiterio

- Grieta en intradós de bóveda de presbiterio
- Pérdida de aplanado fino en Intradós de bóveda
- Pérdida de aplanado grueso en Intradós de bóveda

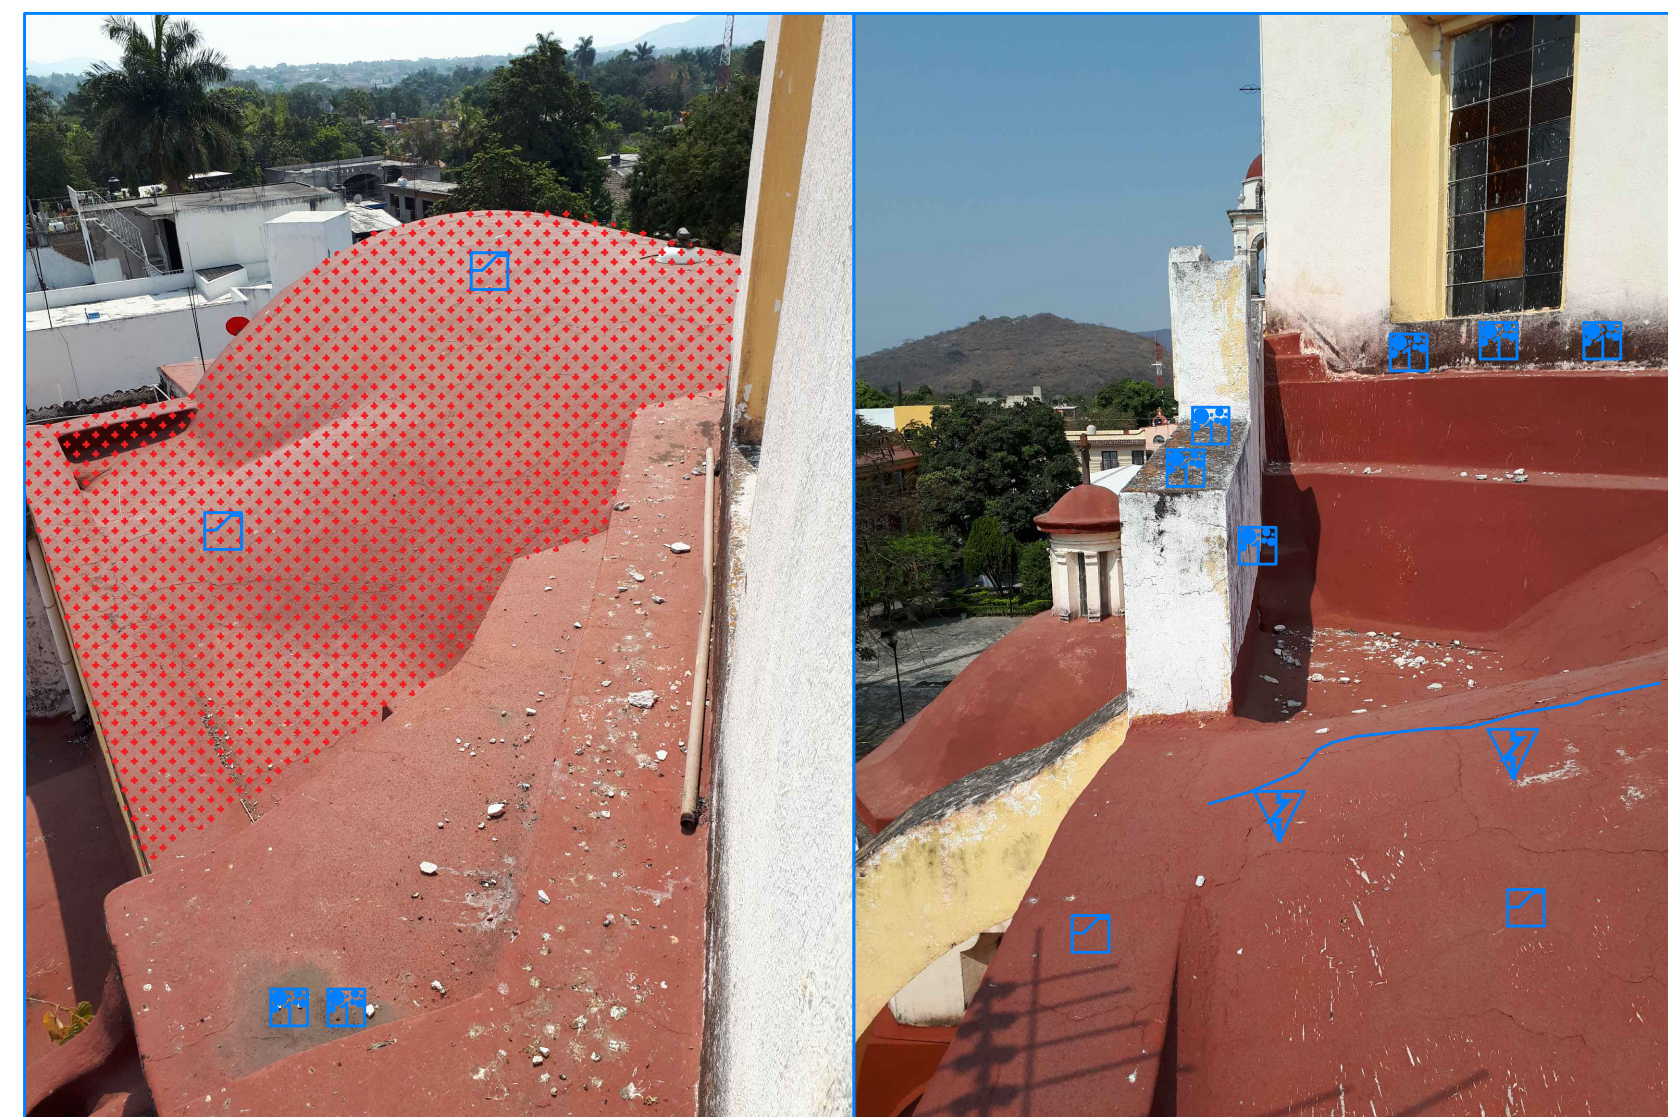
Ilustración 2, 3 y 4
Vistas extradós bóveda de presbiterio

- presencia de flora microparásita en pretil, corona de pretil y muros hasta 25 cm por debajo de altura de corona
- grieta en extradós de bóveda de presbiterio
- Capa de mortero base cemento en extradós de bóveda y en corona de pretil de 3.5 cm e impermeabilizante

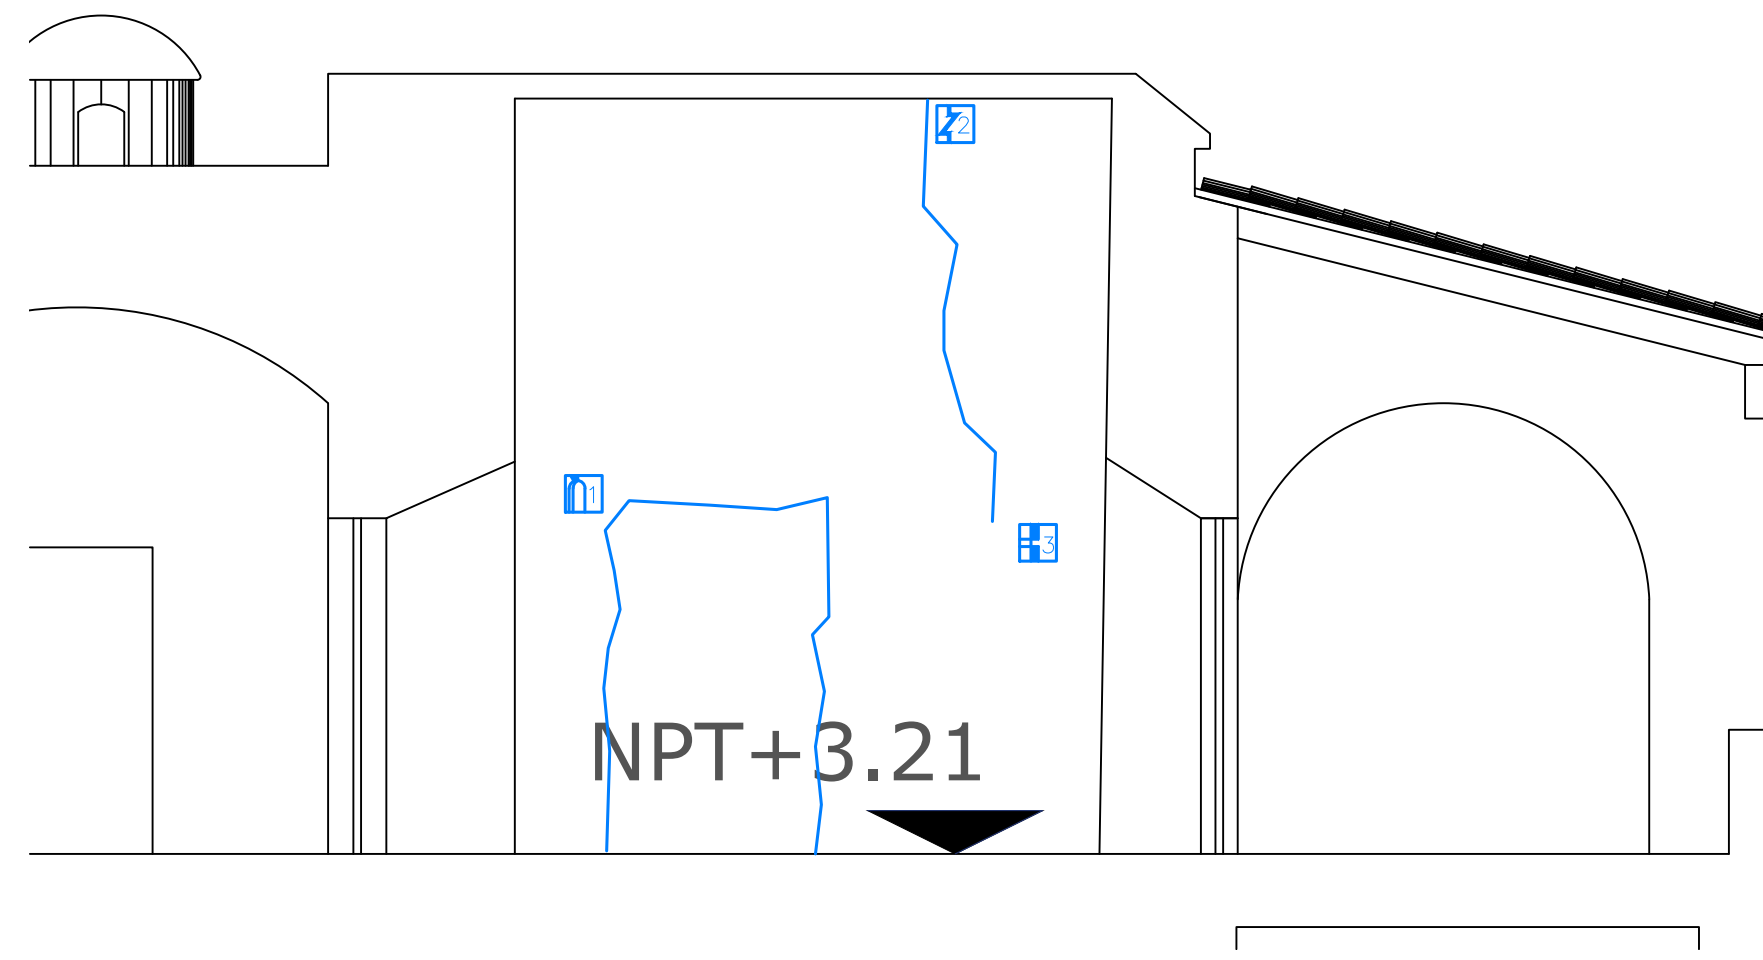
Ilustración 1. Muro interior de Sala Parroco

- 1 Fisura provocada por sismo en vano tapiado.
- 2 Grieta en muro por sismo, de hasta 3 cm de espesor.
- 3 Daño en aplanado de muro por sismo.

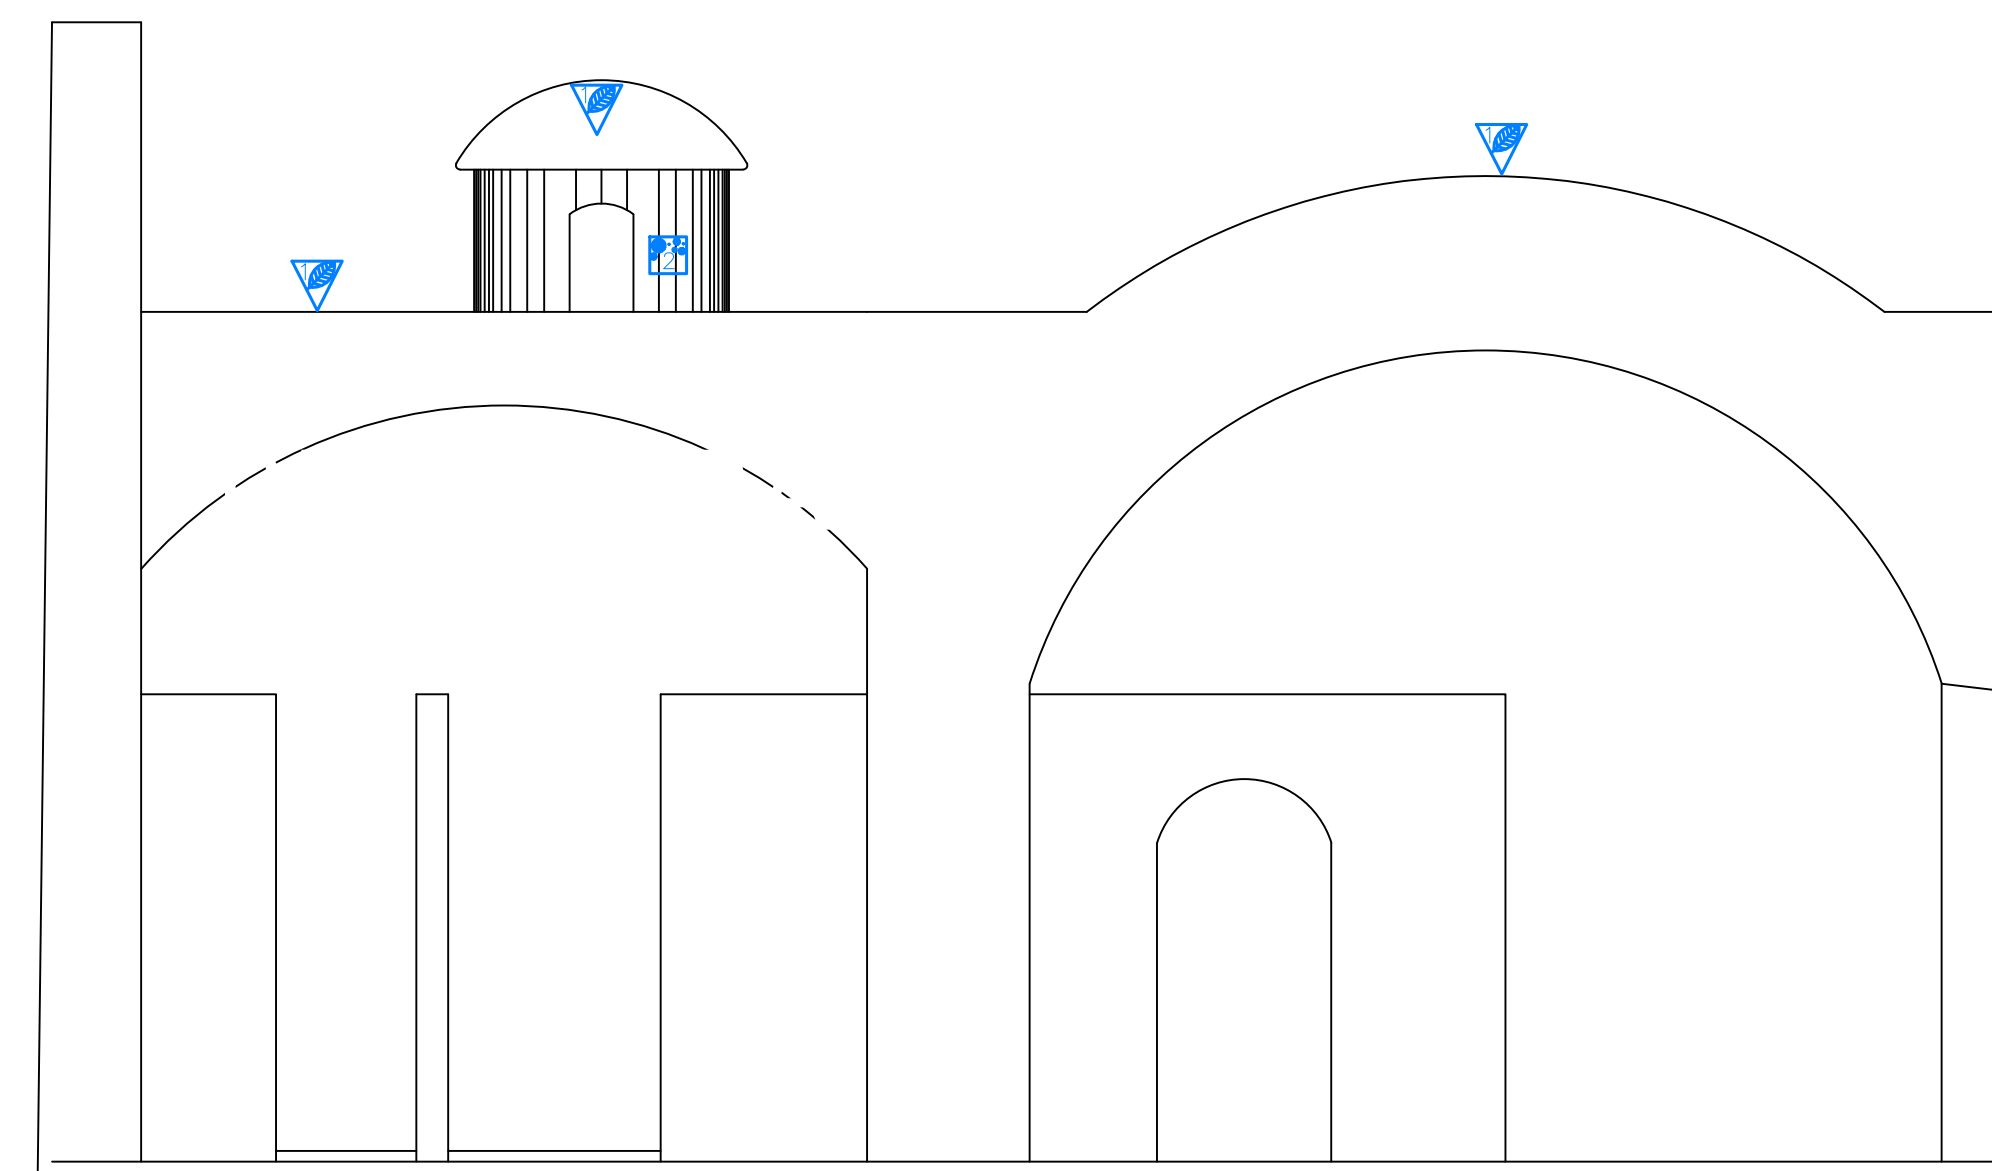
Ilustración 2. Extrádos de bóveda.

- ▼ Presencia de flora microparásita nociva en Extrádos de bóveda
- Presencia de flora microparásita nociva en muros de pretil.

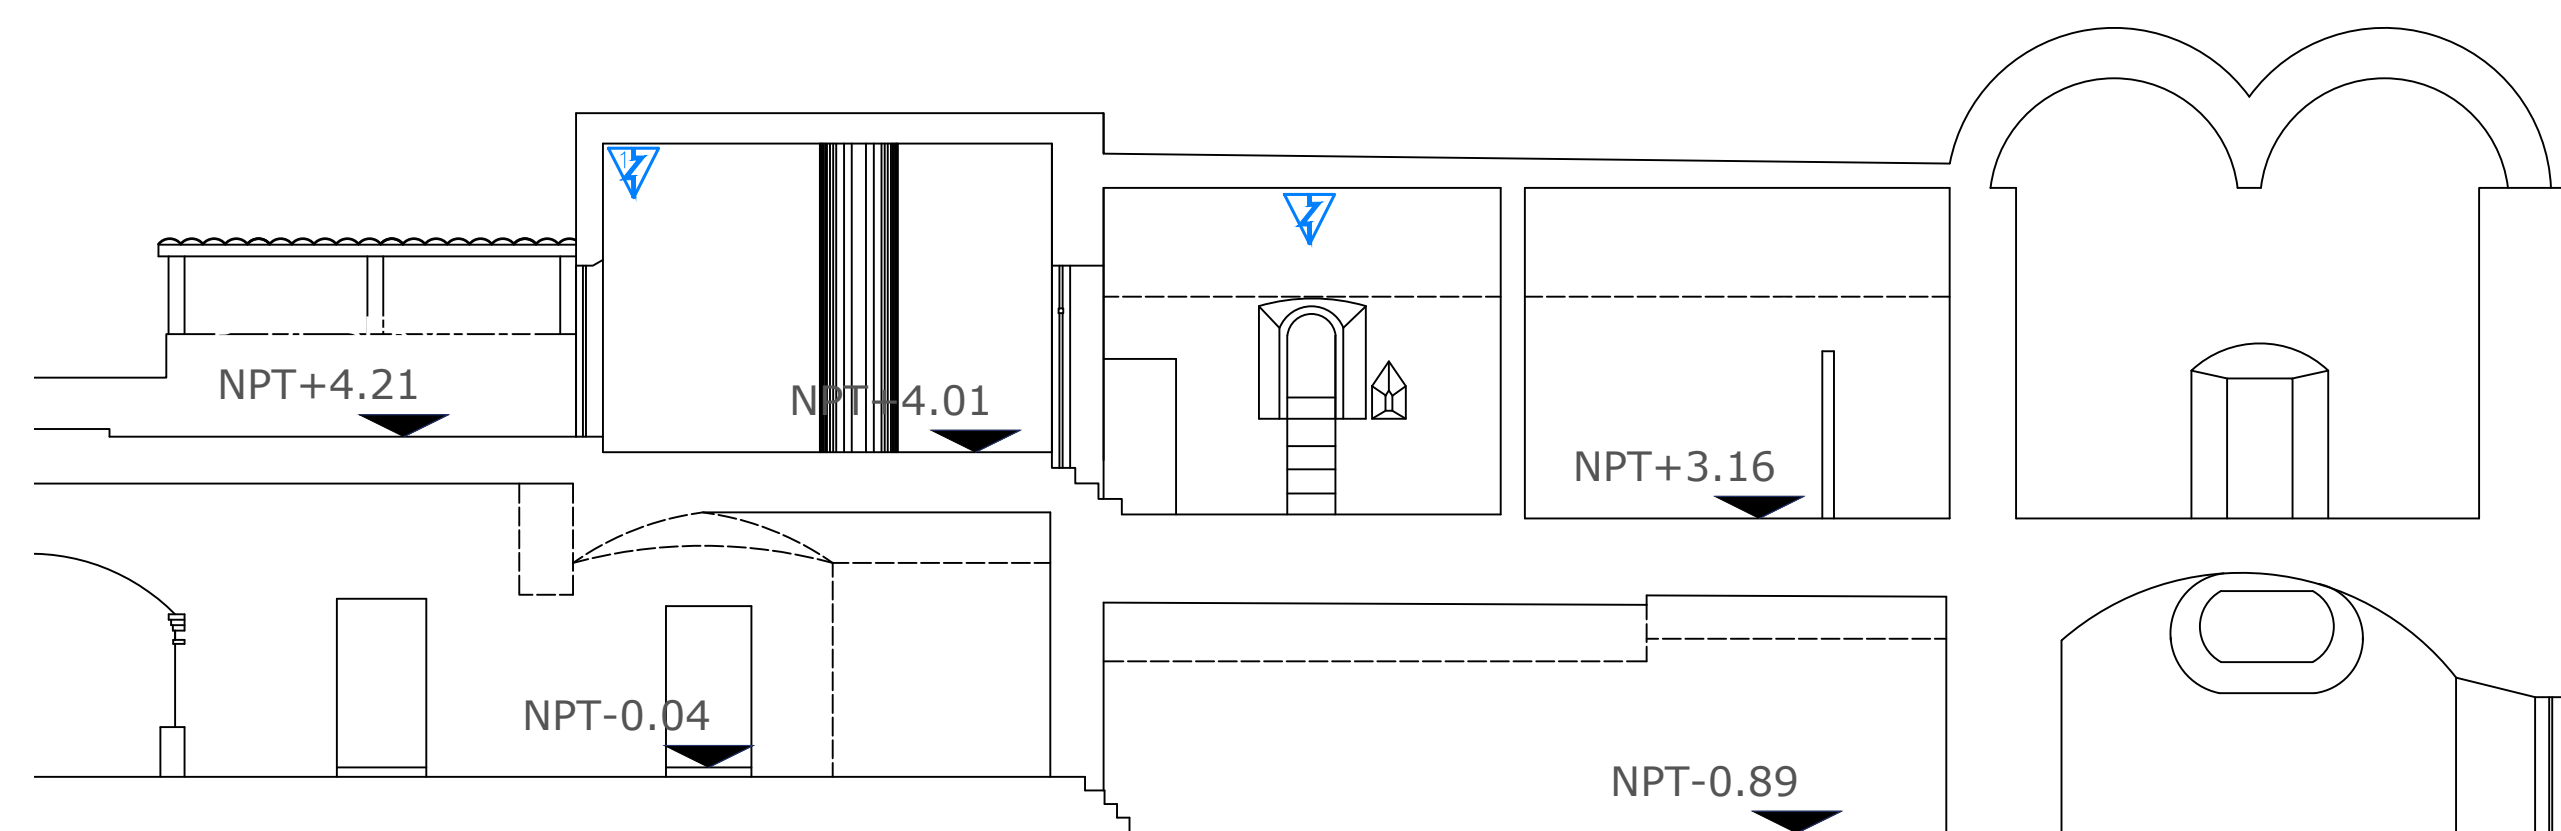
Ilustración 1. Intrádos de bóveda

▼ Grieta en Intrádos de bóveda en sala de Casa Parroco.

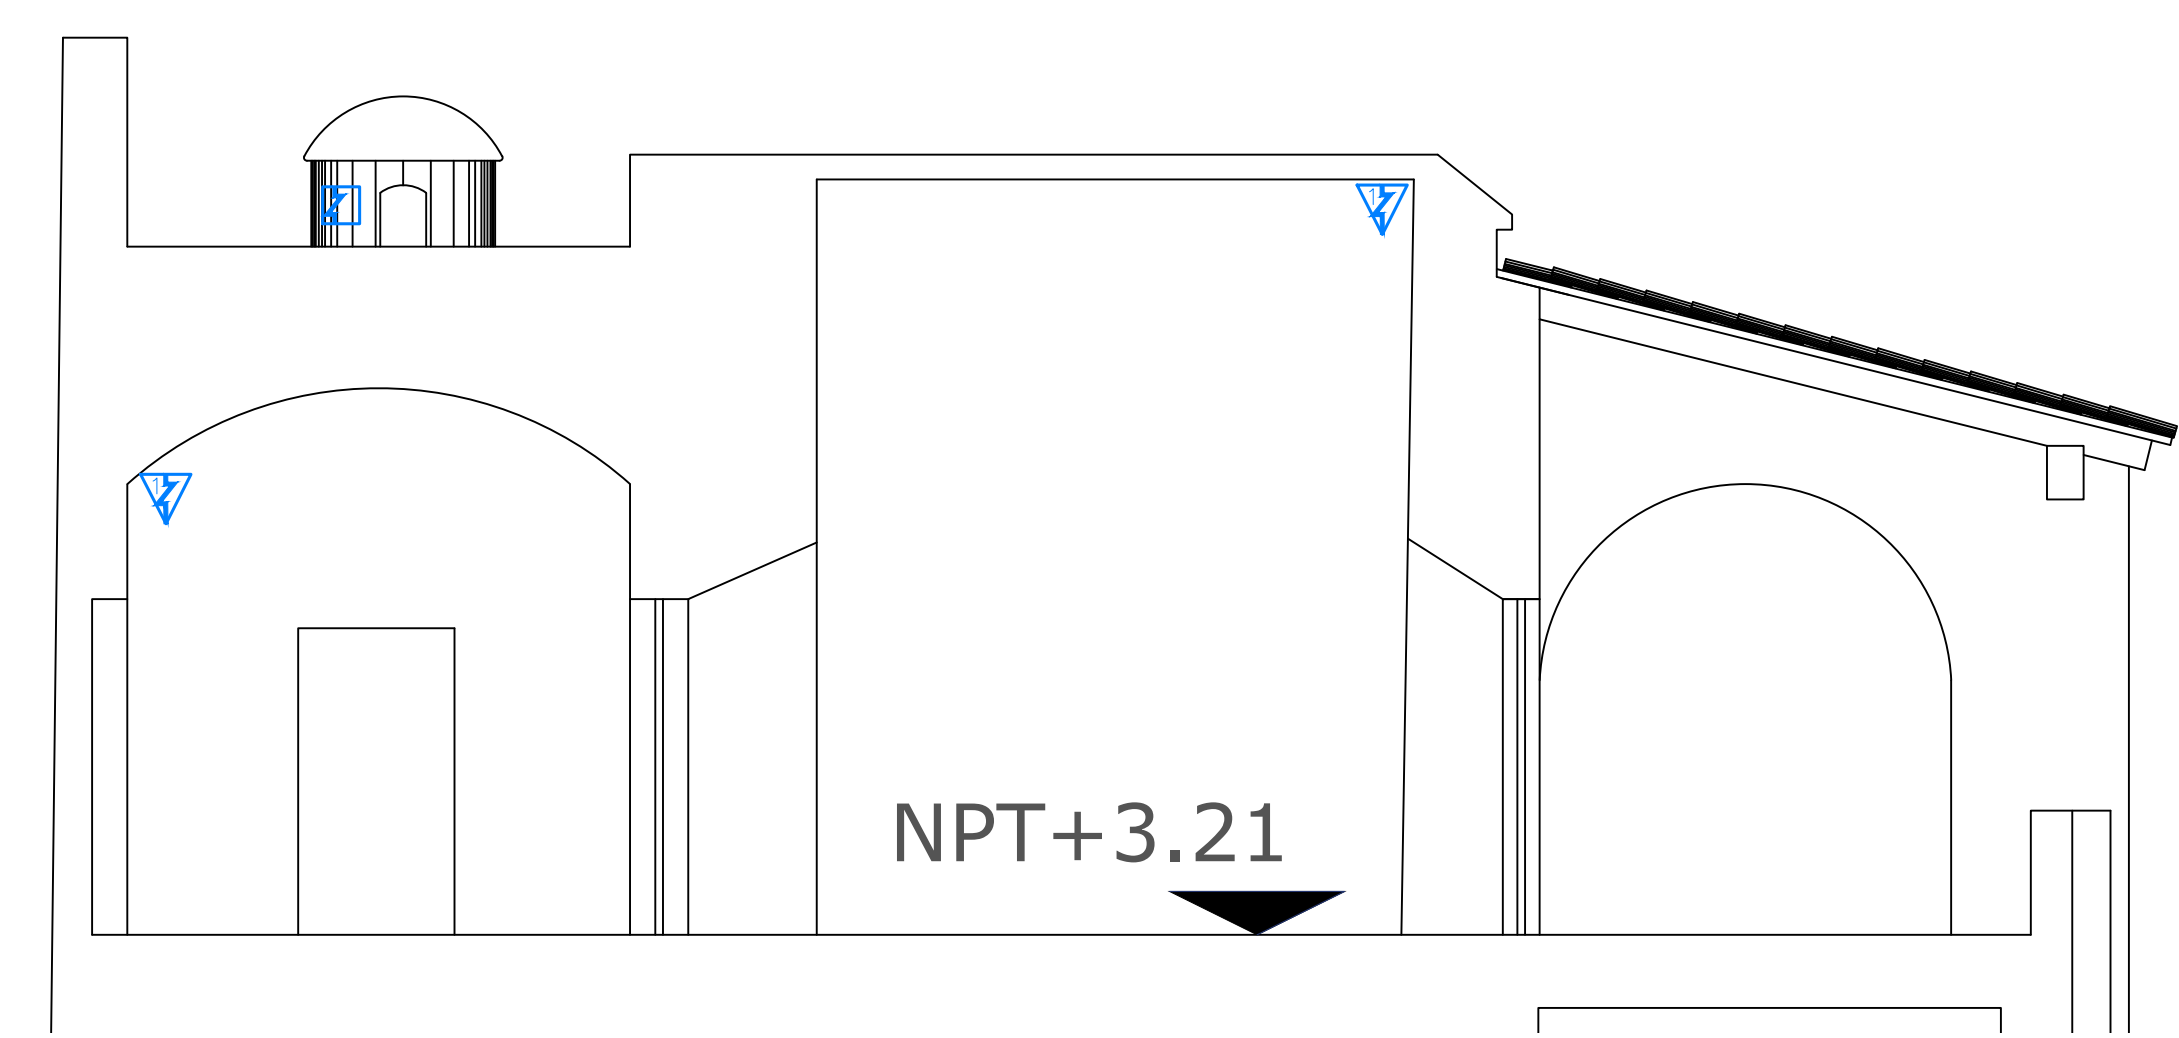
Ilustración 3. Intrádos de bóveda

▼ Grieta en Intrádos de bóveda en recámara 3

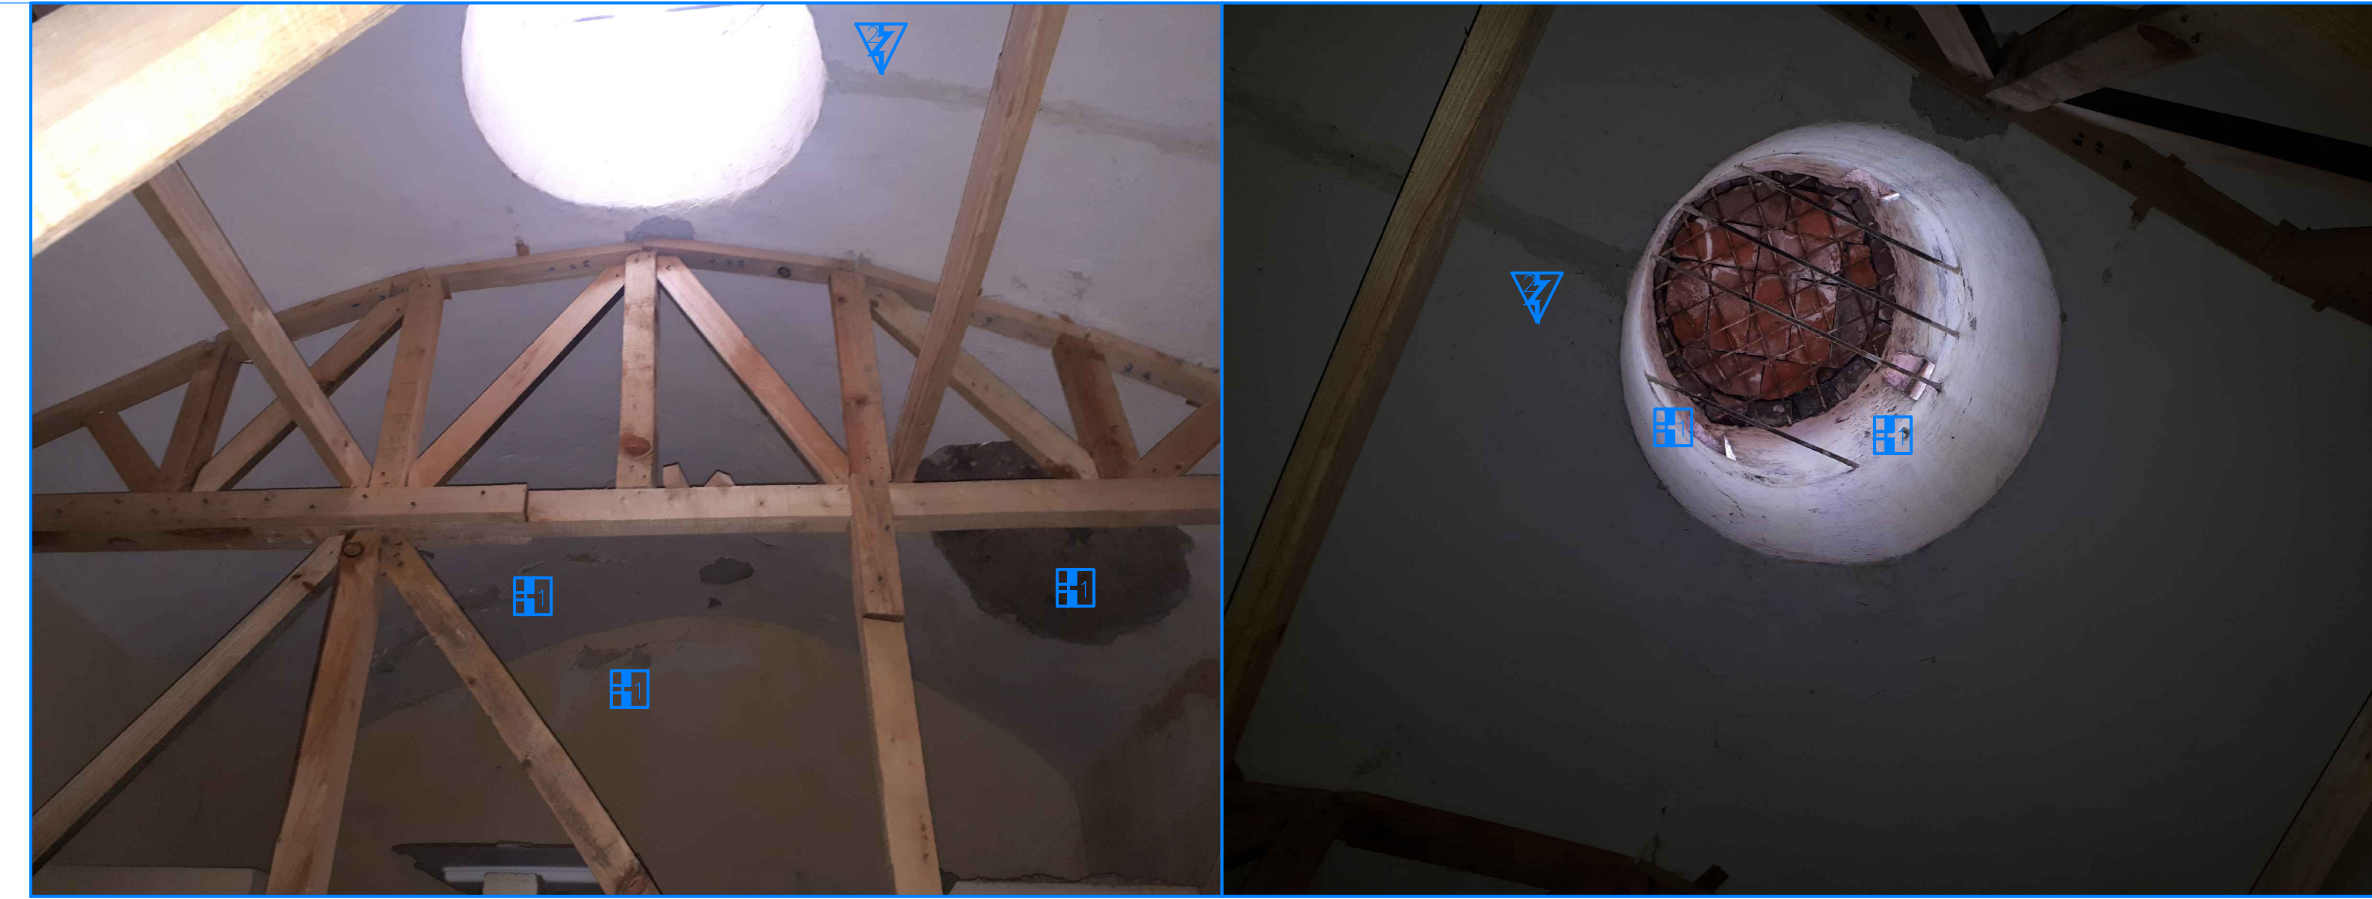
Ilustración 3 y 4. Muro interior. Recámara de Parroco

- Daño en aplanados de muros de recámara de Párroco y muros de linternilla que han perdido capacidad de trabajo.
- Grieta en muro por sismo, de hasta 3 cm de espesor.

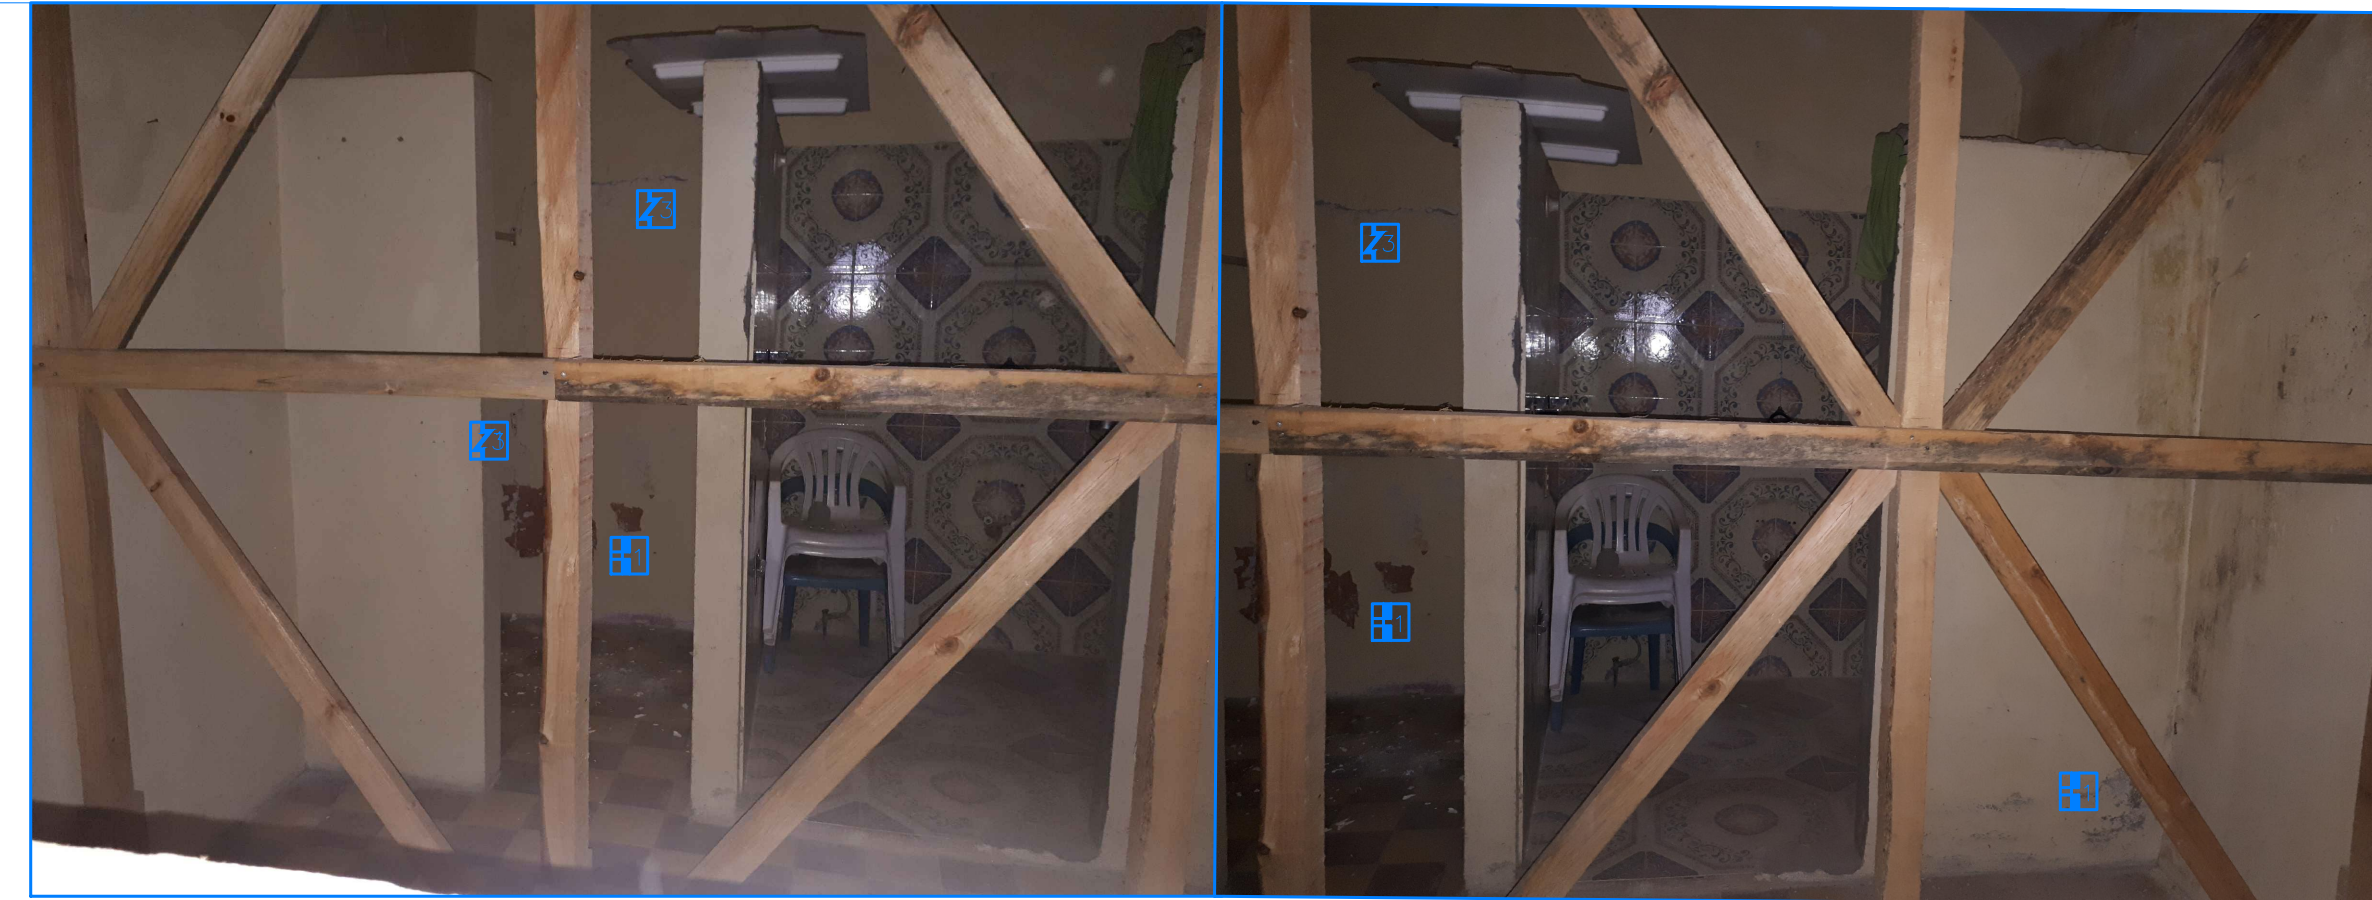
Ilustración 5 y 6. Muro interior. Recámara de Parroco

- Desprendimiento de material en aplanados de muros de recámara de Párroco que han perdido capacidad de trabajo.

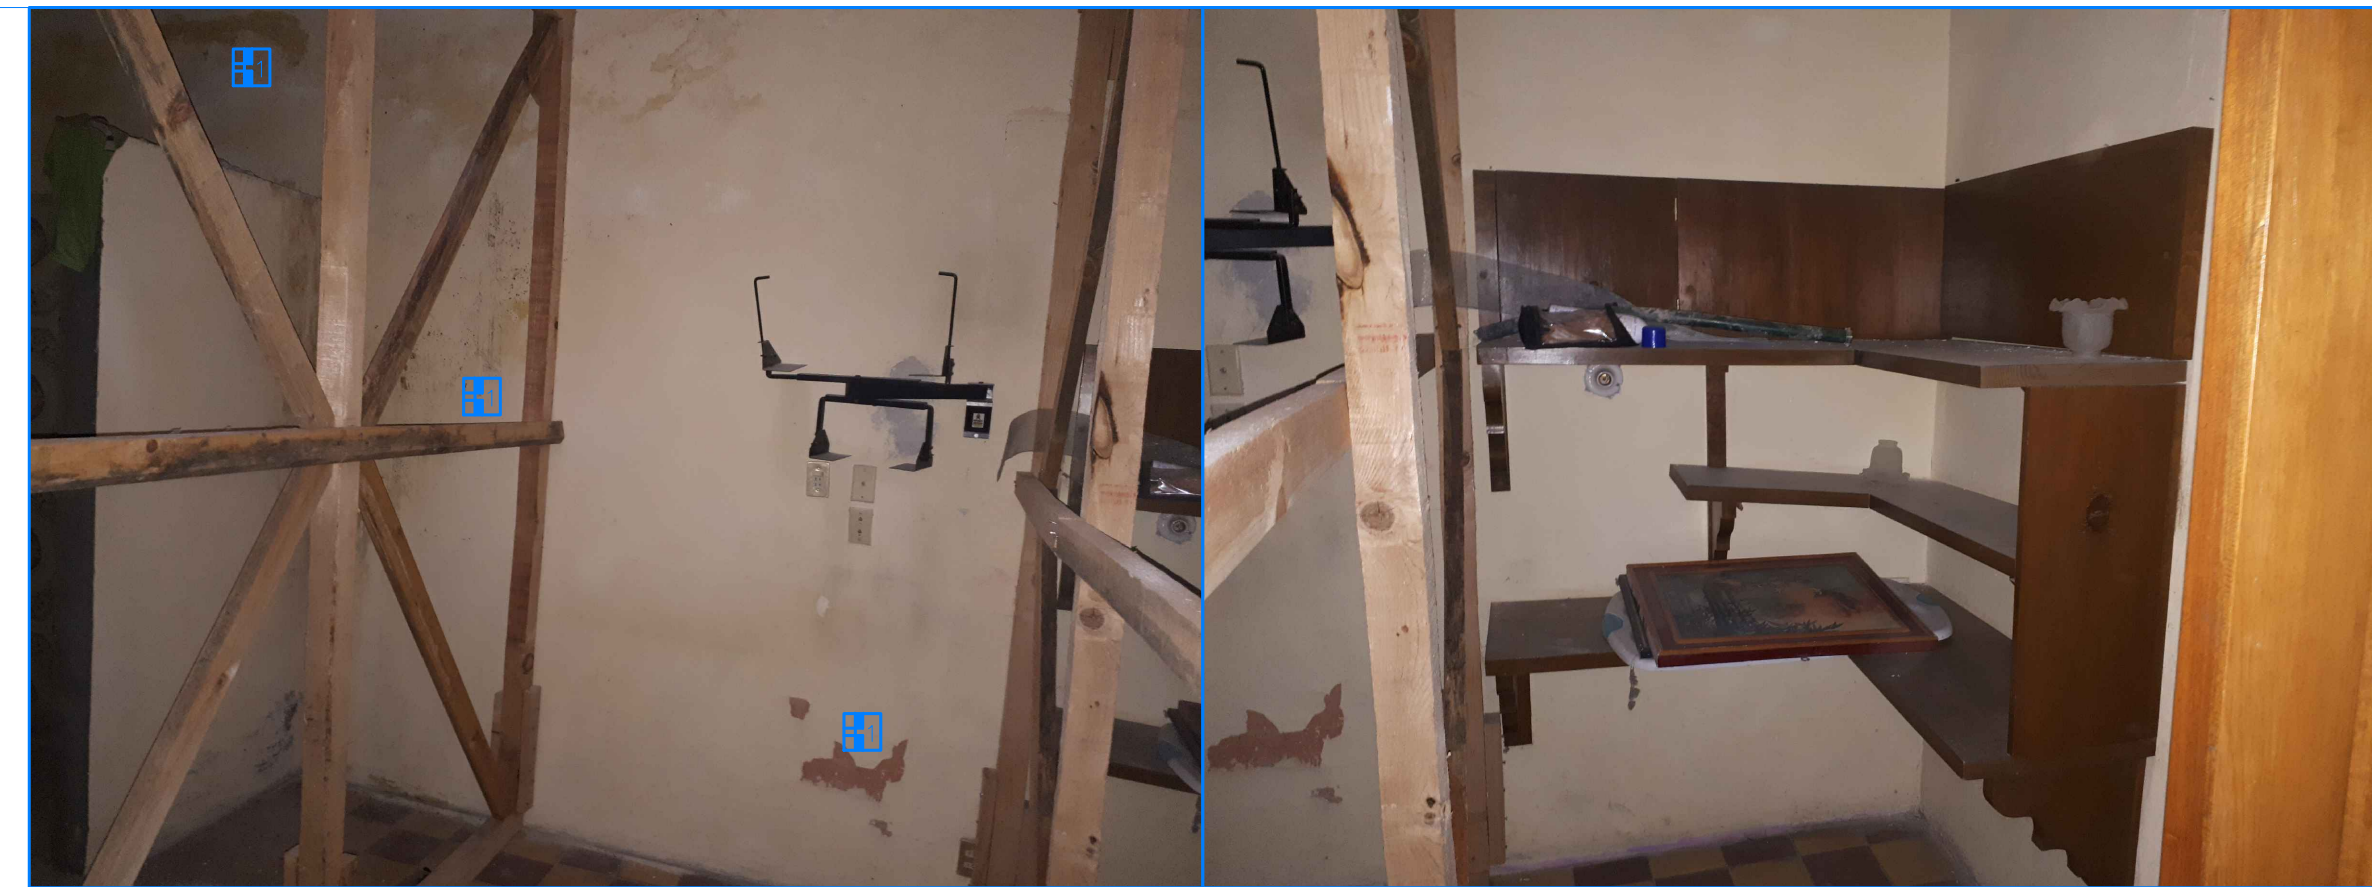
Ilustración 7 y 8. Muro interior. Recámara de Parroco

- Daño en aplanados de muros de recámara de Párroco que han perdido capacidad de trabajo.
- Grieta en muro por sismo, de hasta 3 cm de espesor.

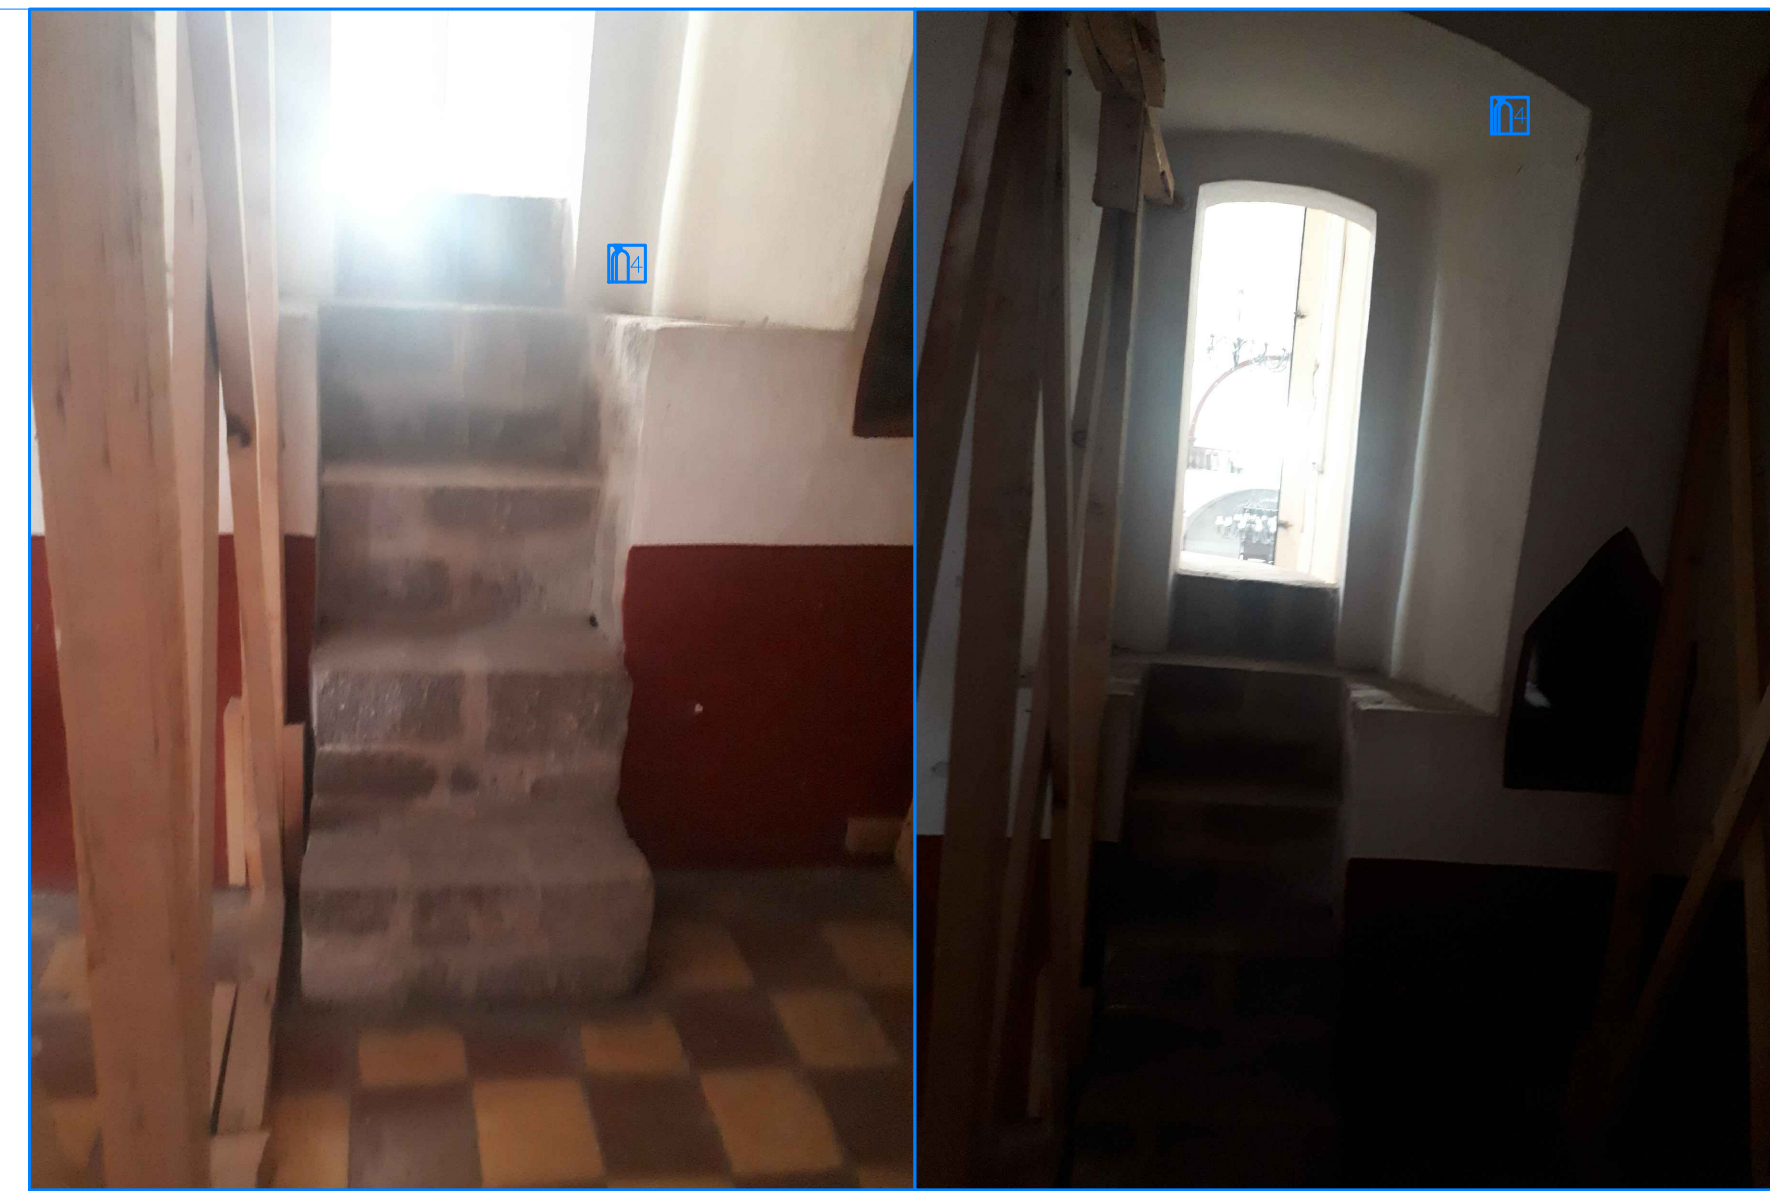
Ilustración 3 y 4. Muro interior, y acceso a cocina.

Daño en aplanados de muros de acceso a cocina
 Grieta en muro por sismo,
