Universidad
Autónoma del
Estado de
Morelos

Facultad de Arquitectura

Prestación de Servicio para la Intervención del Templo de San Juan Evangelista en Xochitepec, Morelos.

Memoria de trabajo

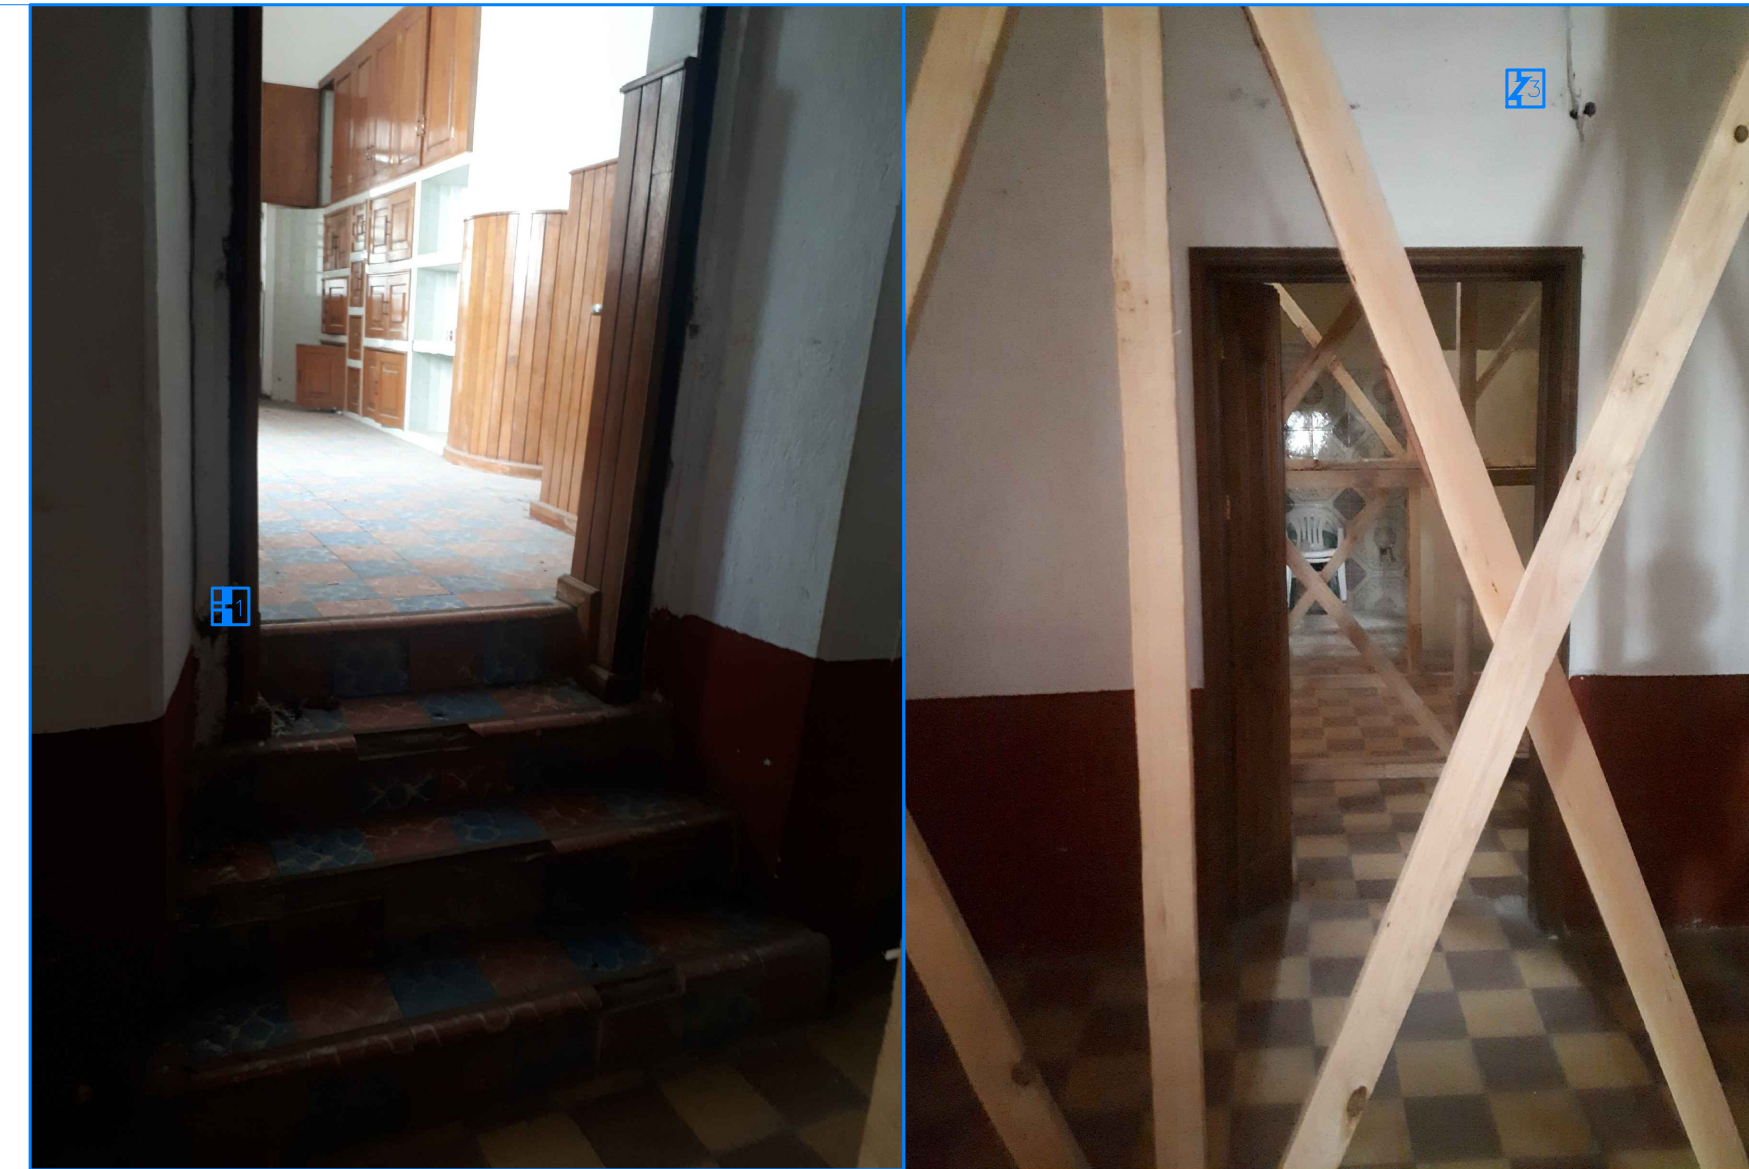
Ilustración 5. Muro interior. Recámara de Parroco

Daño en aplanados de muros de recámara de Párroco que han perdido capacidad de trabajo.
 Grieta en muro por sismo, de hasta 3 cm de espesor.

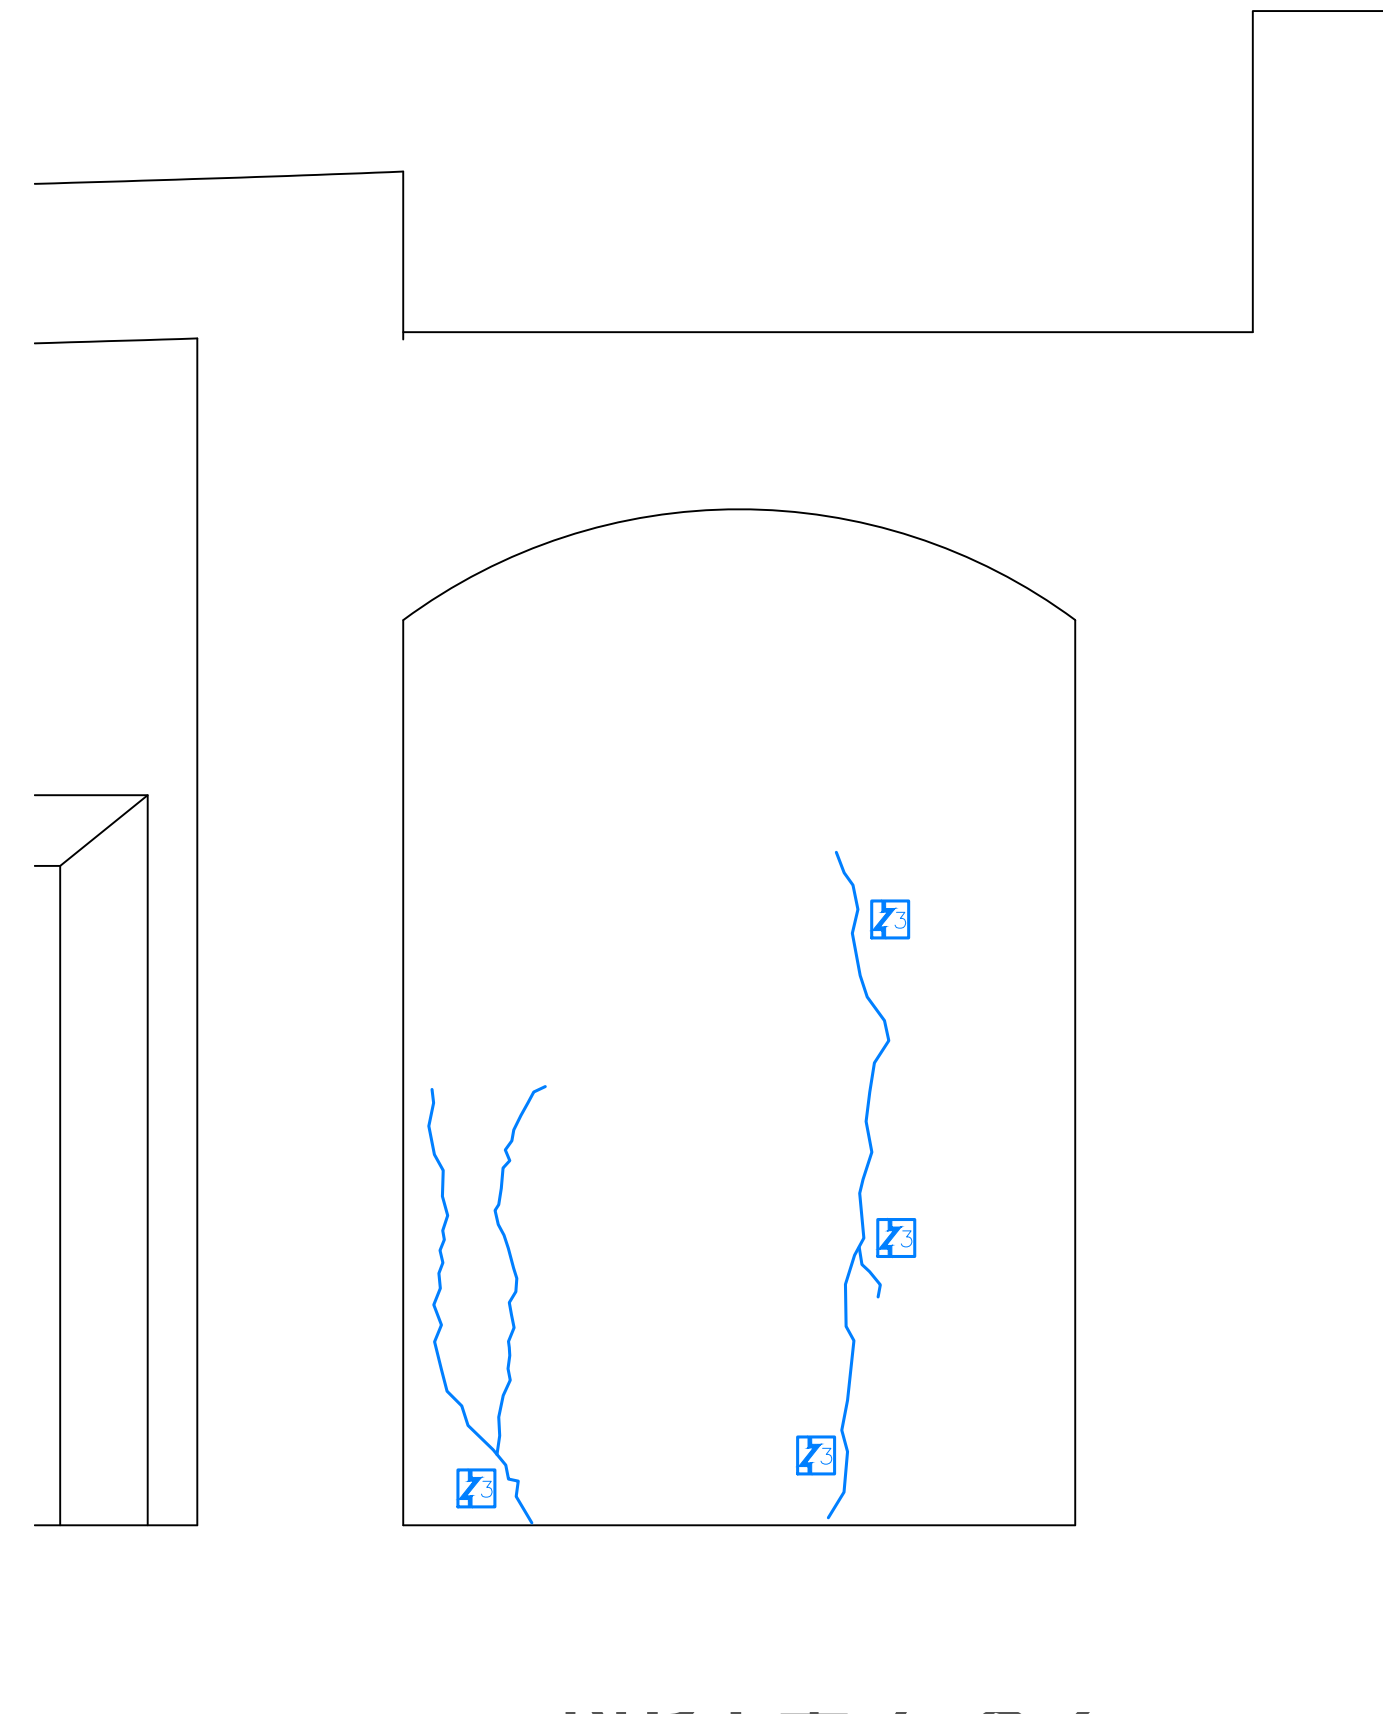
Ilustración 1 y 2. Muro Interior
 Circulación a usos múltiples

Daño en aplanado de muro por material que ha perdido capacidad de trabajo debido a grietas provocadas por sismo.

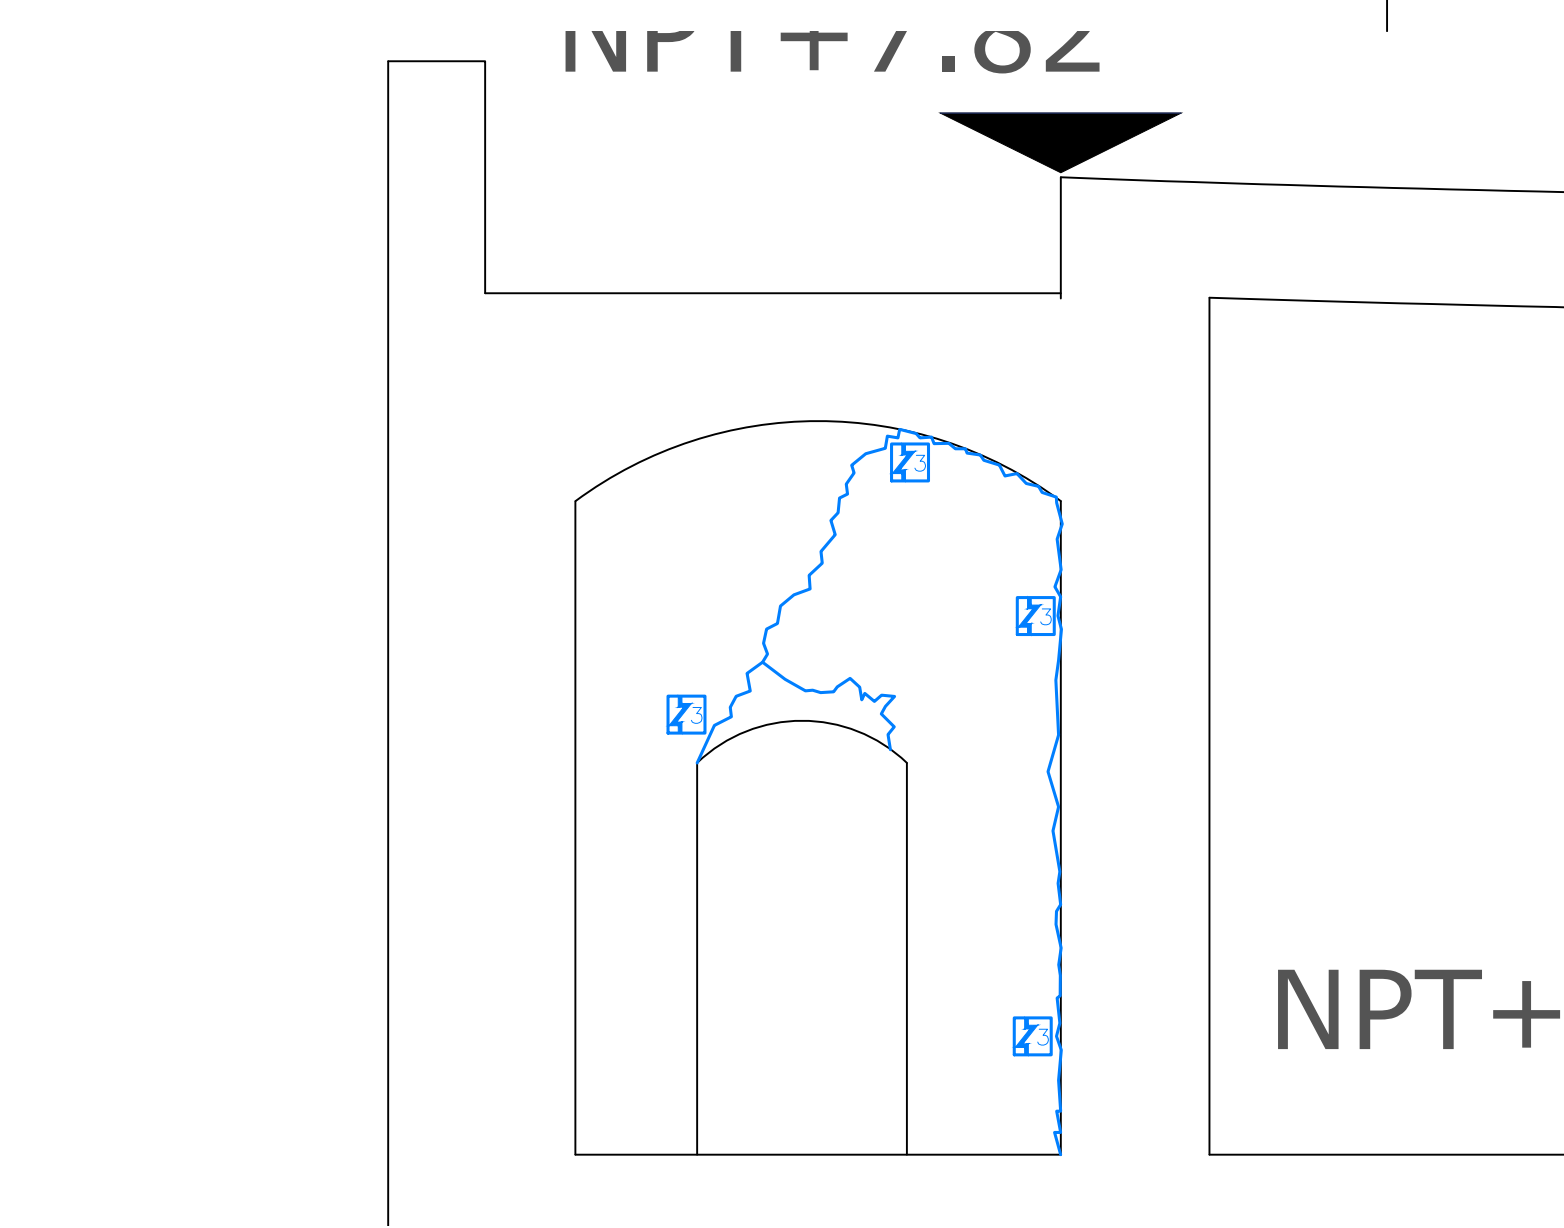
Ilustración 3 y 4. Vano interior
 y acceso a pasillo.

Daño en muro por grietas provocadas por sismo.
 Daño en aplanado de vano por material que ha perdido capacidad de trabajo debido a grietas o fisuras provocadas por sismo

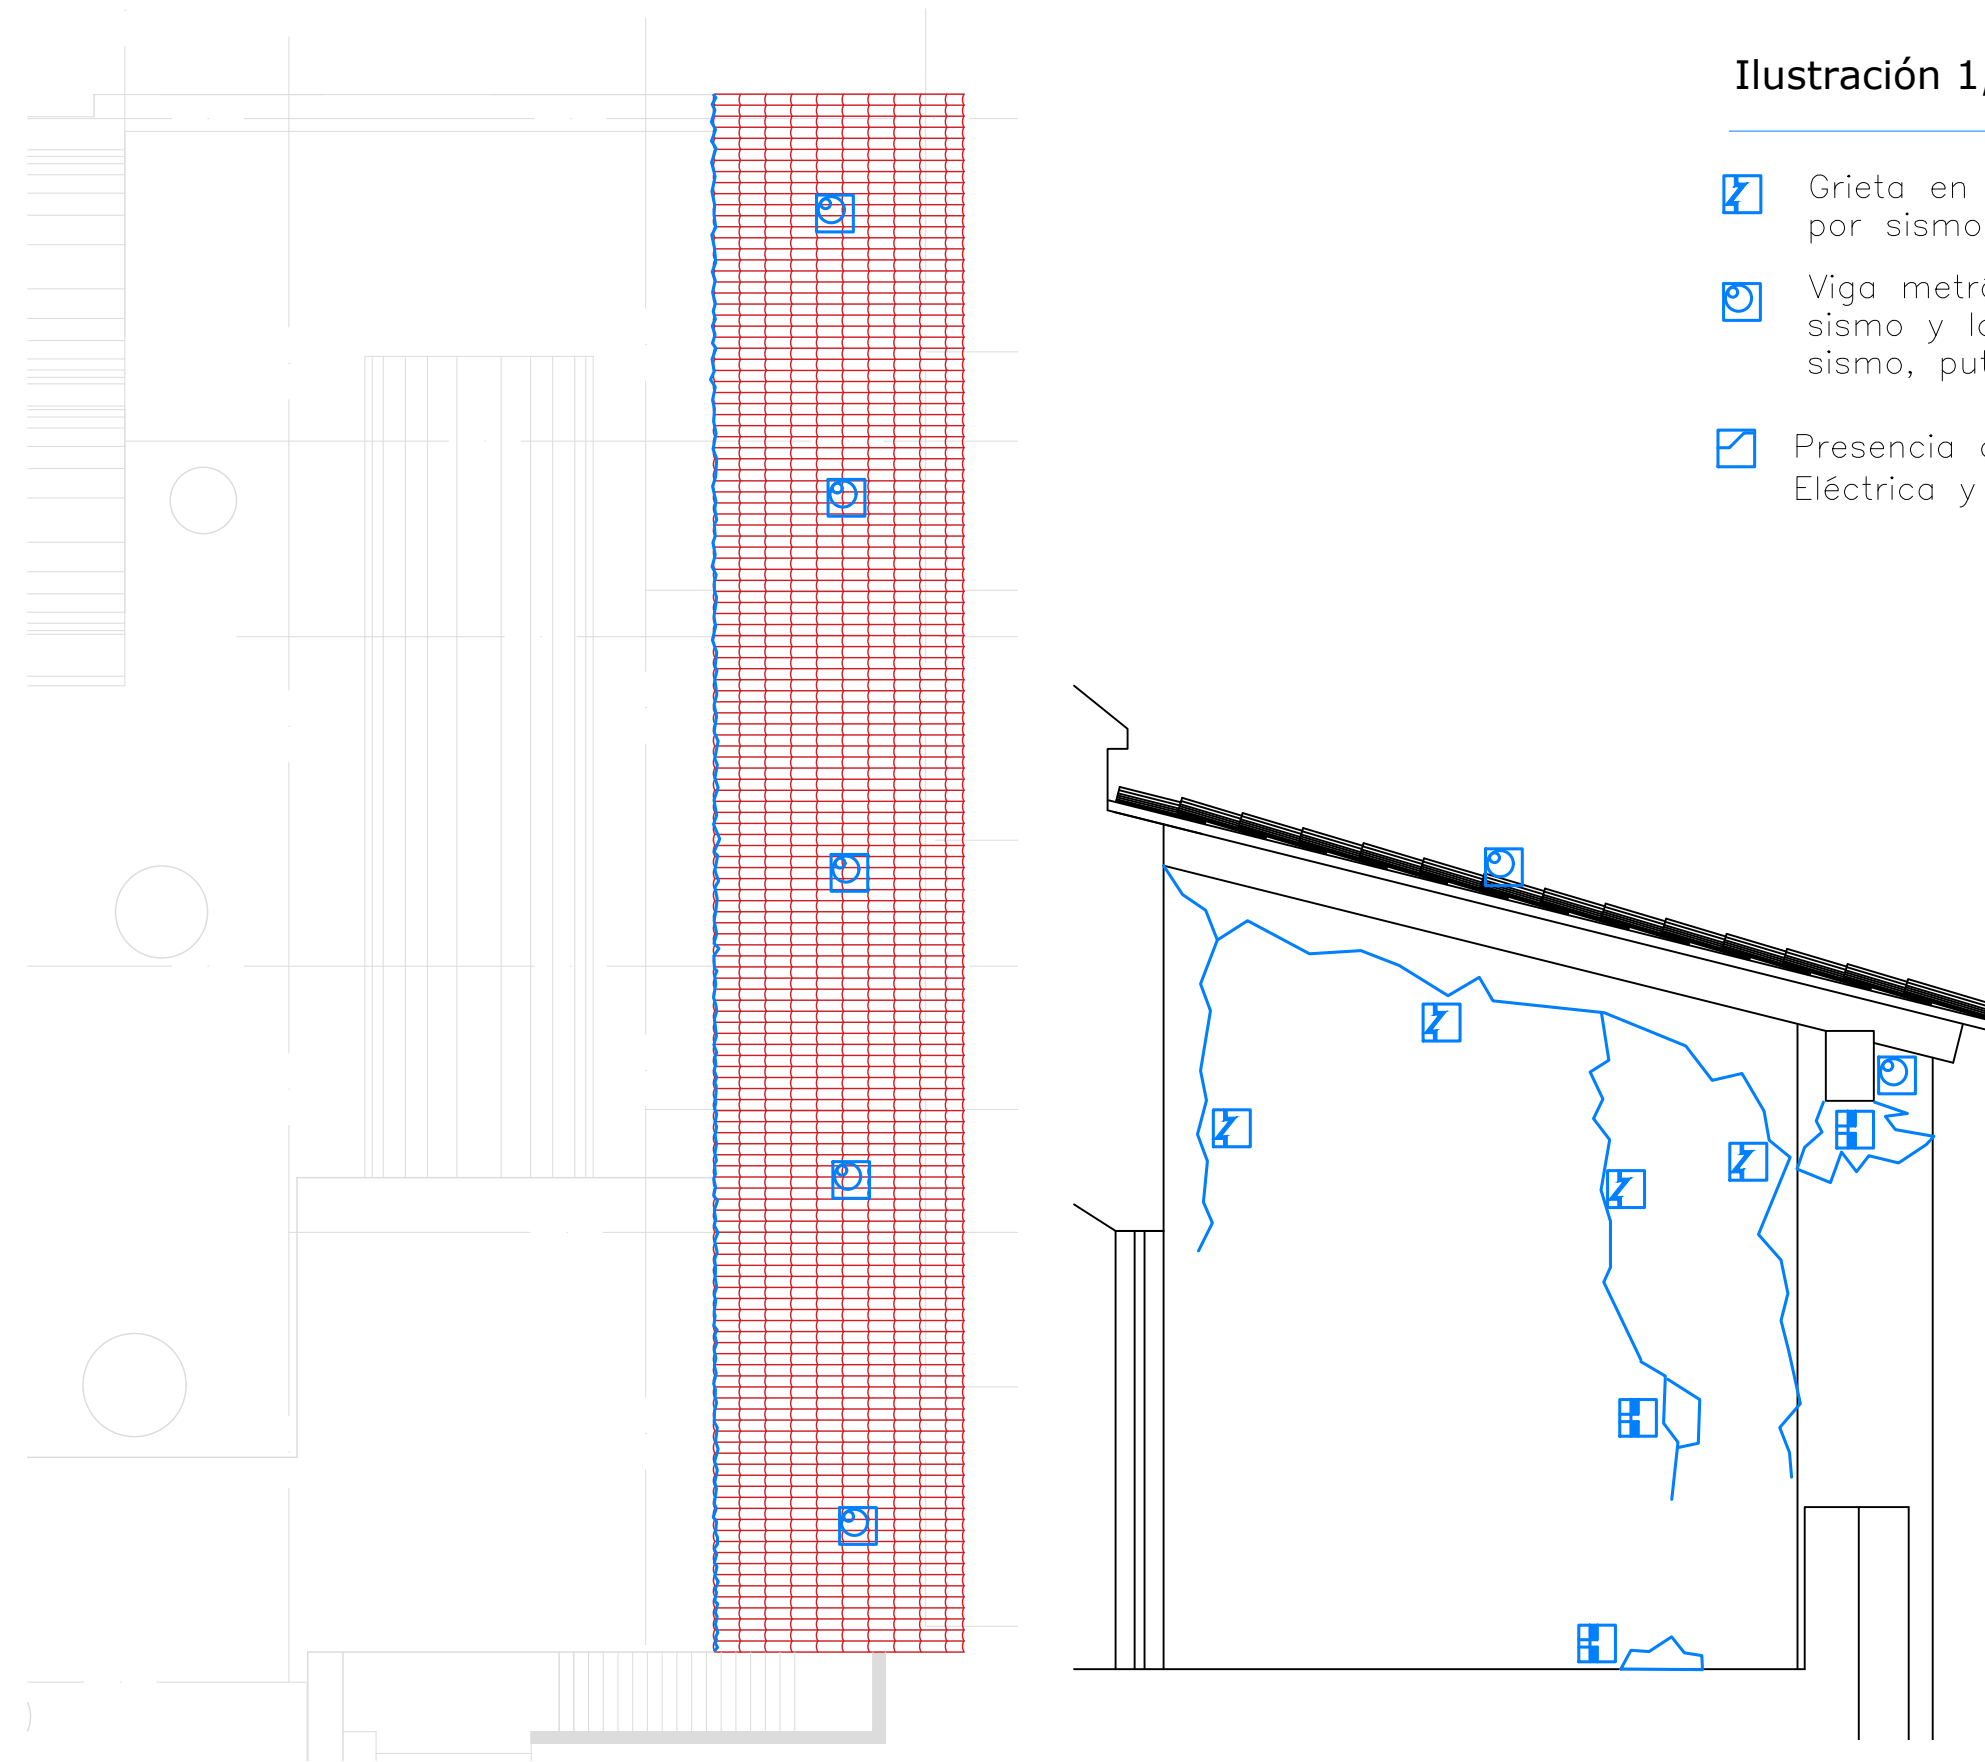
Ilustración 1, 2 y 3. Contrafuertes

- Grieta en muros de contrafuertes provocadas por sismo.
- Viga metálica flechada y desplazada debido a sismo y largueros de madera desplazados por sismo, putrefacción y flecha.
- Presencia de elementos impropios (Instalación Eléctrica y canalizaciones)

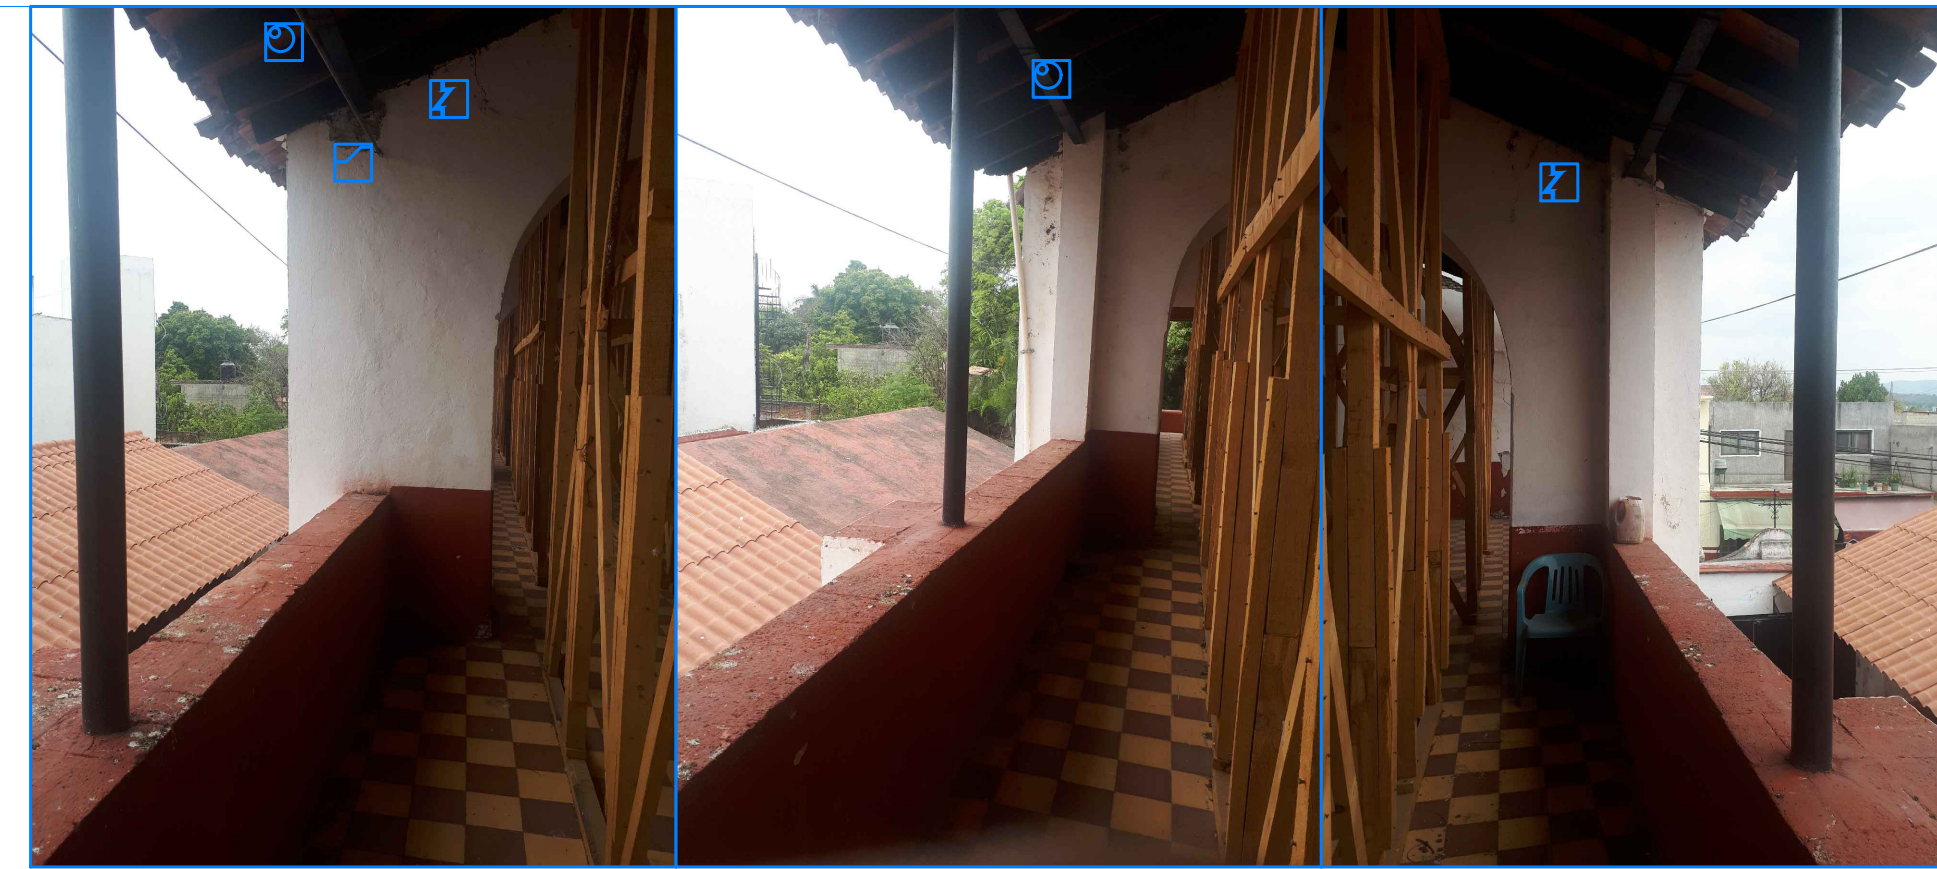
Ilustración 4, 5 y 6. Contrafuertes

- Grieta en muros perimetrales provocadas por sismo.
- Viga metálica flechada y desplazada debido a sismo y largueros de madera desplazados por sismo, putrefacción y flecha.
- Fisuras y grietas en capa de compresión de concreto y ladrillo provocadas por sismo.
- Daño por desprendimiento de aplanado en muros provocados por sismo.
- Presencia de elementos impropios (Instalación Eléctrica y canalizaciones)

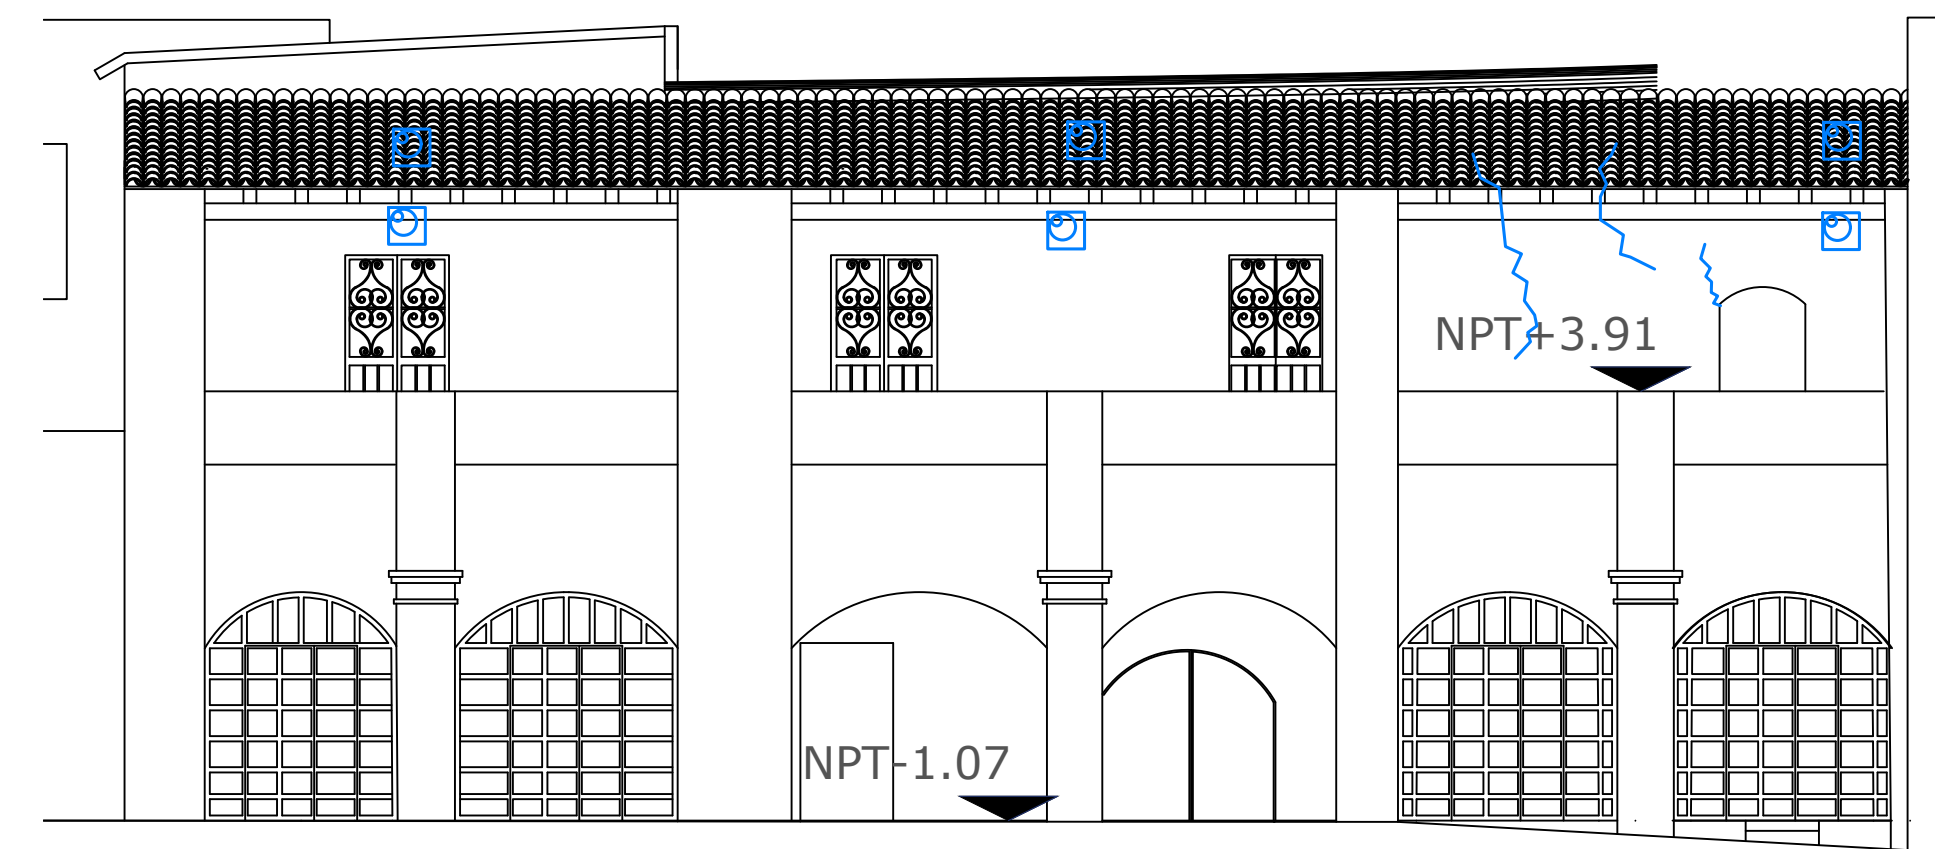
Ilustración 1, 2 y 3. Contrafuertes

- Grieta en muros provocadas por sismo.
- Largueros de madera desplazados por sismo, putrefacción y flecha.
- Fisuras y grietas en capa de compresión de concreto y ladrillo provocadas por sismo.
- Daño por desprendimiento de aplanado en muros provocados por sismo.
- Presencia de elementos impropios (Instalación Eléctrica y canalizaciones)

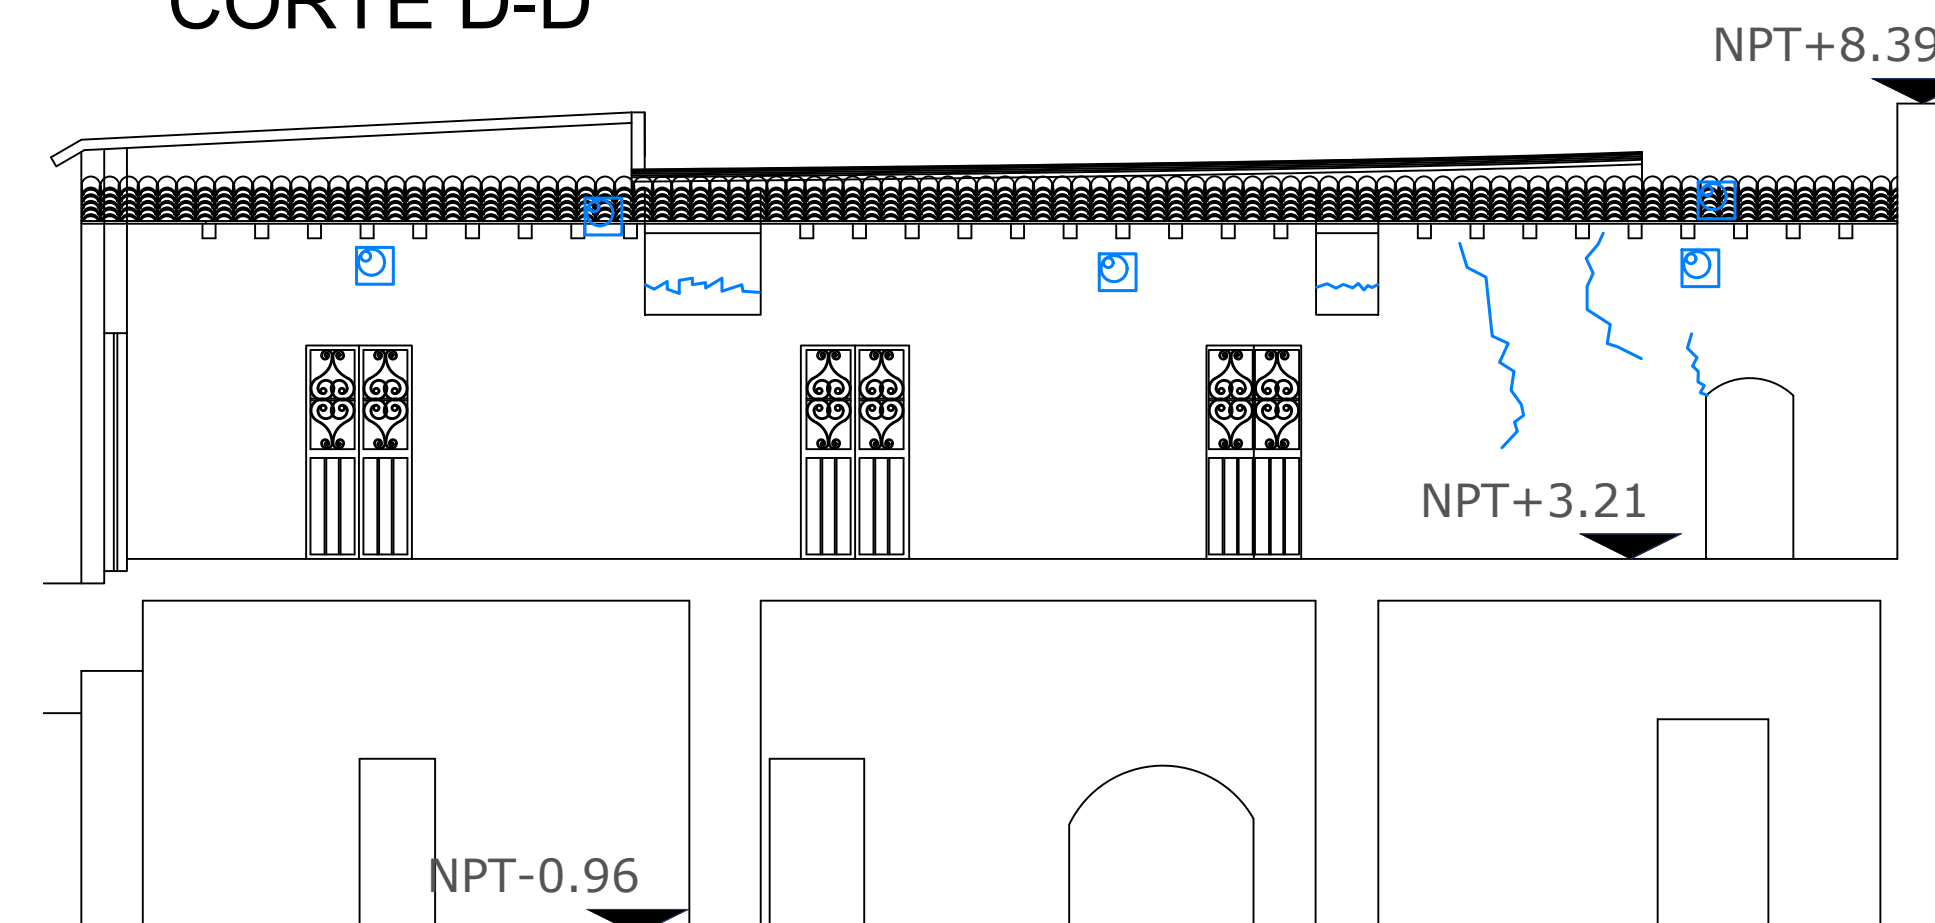
Ilustración 1. Acceso a Usos Múltiples

- Grieta en muros provocadas por sismo.
- Presencia de elementos impropios (Instalación Eléctrica y canalizaciones)

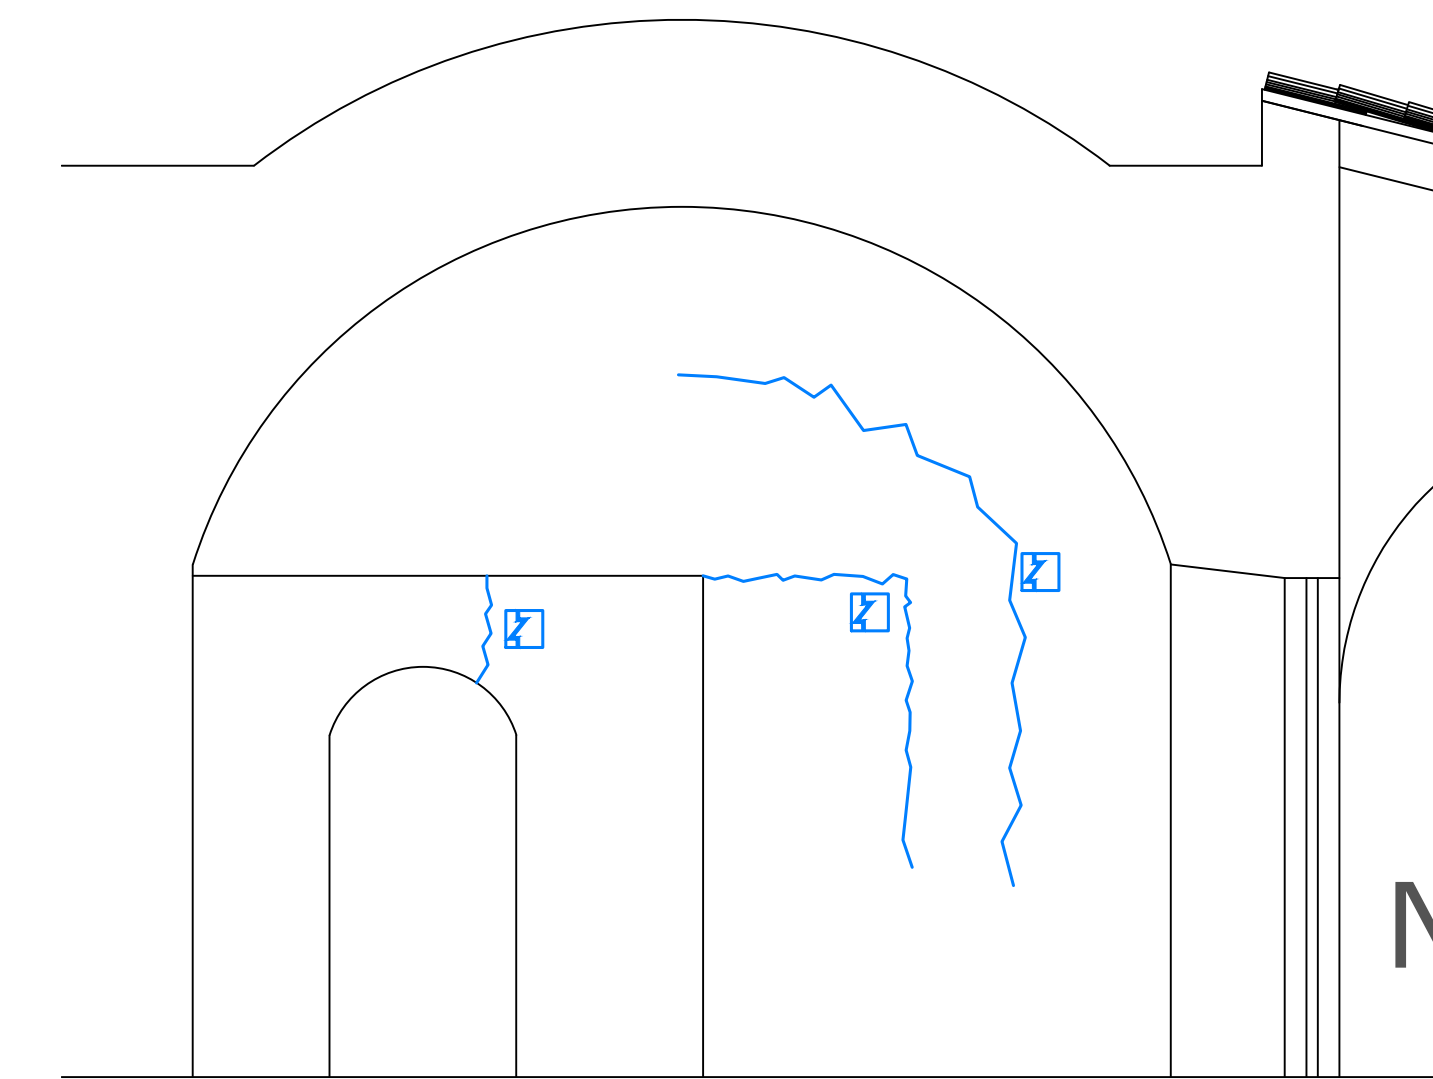
Ilustración 5. Acceso a Rec. 2

☒ Daño por desprendimiento de aplanado en muros provocados por sismo.

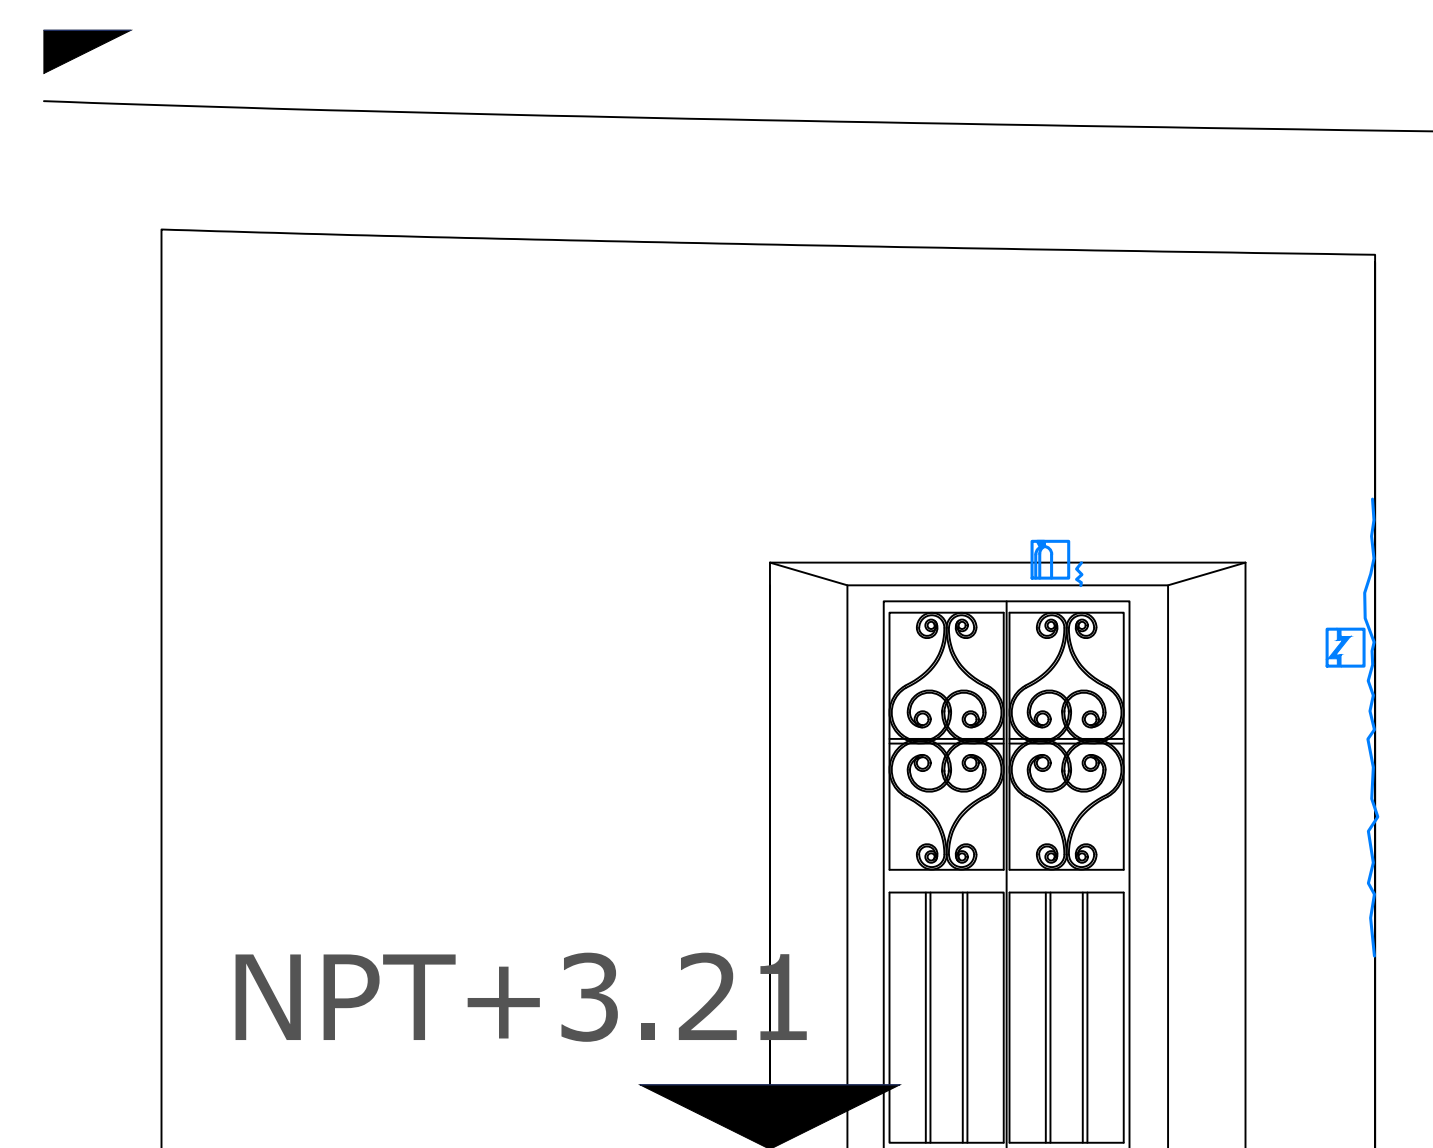
Ilustración 6. Acceso a Rec. 3

- Daño por desprendimiento de aplanado en muros provocados por sismo.
- Grietas y fisuras en muros provocadas por sismo.
