**UNIVERSIDAD AUTÓNOMA DEL
ESTADO DE MORELOS**

**EVOLUCIÓN DEL CHACUACO DE LAS HACIENDAS AZUCARERAS DE MORELOS:
CUATRO CASOS DE ESTUDIO EN LA REGIÓN ORIENTE**

MAESTRÍA EN ESTUDIOS TERRITORIALES, PAISAJE Y PATRIMONIO CULTURAL

TRABAJO DE TESIS PARA OBTENER EL GRADO DE MAESTRO
PRESENTA

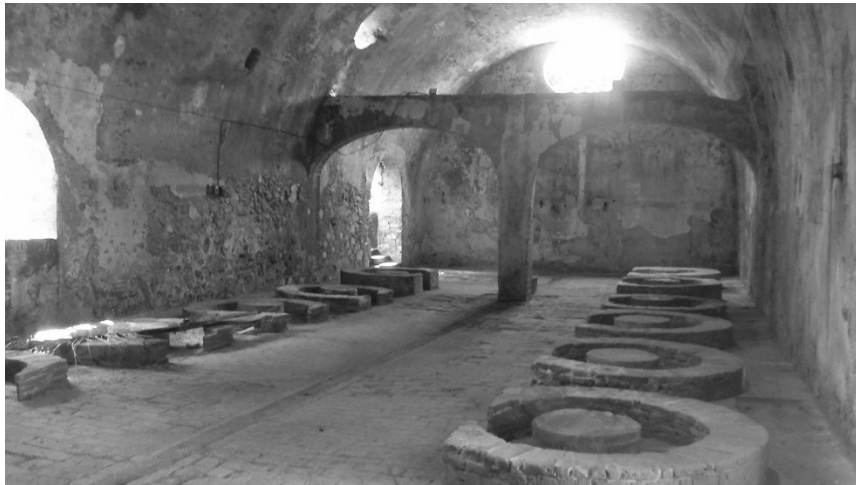
Figura 2. Casa de calderas de la hacienda Atlihuayan. Foto y edición propia (2014).

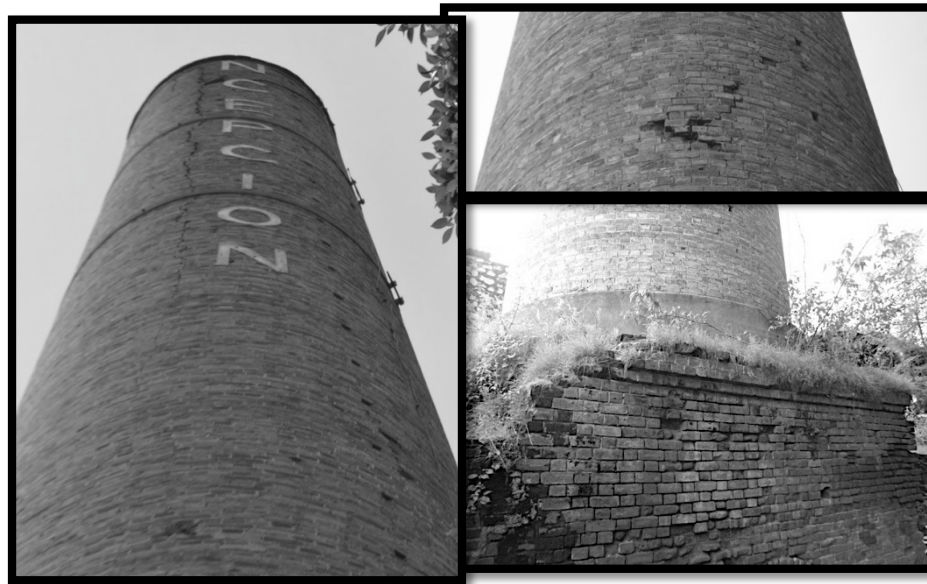
Figura 15. Daños y deterioros del chacuaco El Hospital

Apoyos: el chacuaco presenta fisuras en circunferencia superior de la torre y en la punta, tanto trasversales como horizontales, posiblemente ocasionadas por el movimiento oscilatorio del propio chacuaco, comportamiento frecuenté en elementos de gran altura y esbeltez, generalmente provocado por los vientos. Una grieta considerable se localizó en la fachada 2-1 en el eje B, con

Físicos: la erosión eólica y la presencia de humedad han generado degradación del material y presencia de flora parasitaria, sobre todo en la base de la chimenea.

Químicos: la humedad presente en este monumento que está expuesto a la intemperie alterará las propiedades químicas de los materiales ocasionando la degradación de tabique y presencia de eflorescencia de sales; la presencia de sales proviene de la composición química de las arcillas utilizadas para la elaboración de los ladrillos, de la cal utilizada en los morteros y del agua de lluvia junto con los minerales del subsuelo, ya que se presenta humedad por capilaridad ascendente.

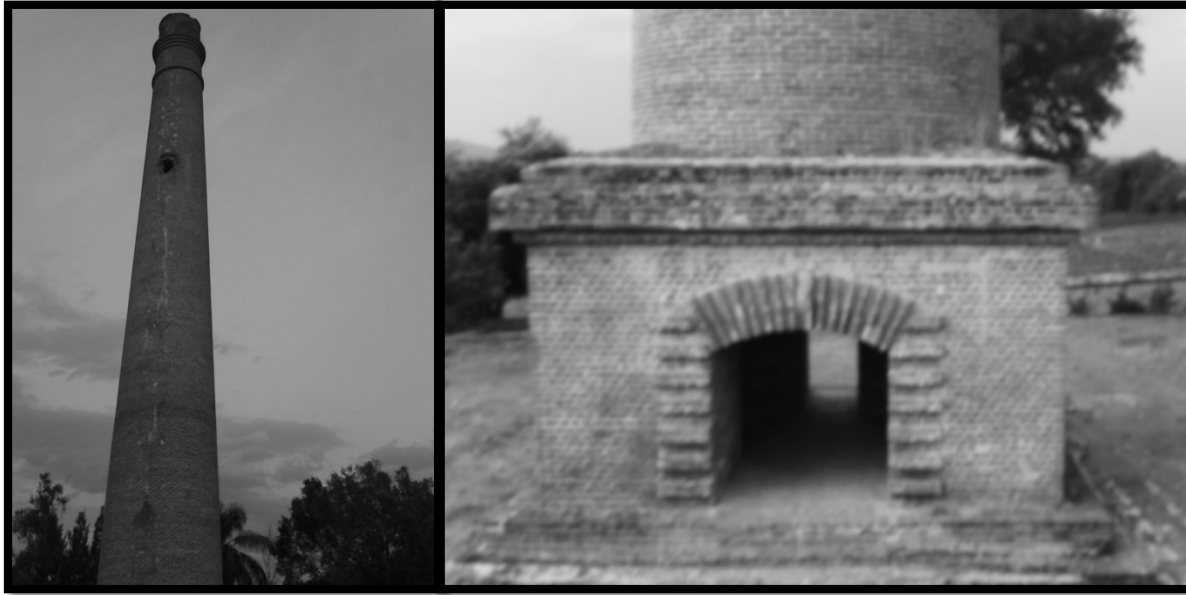
Figura 20. Daños y deterioros del chacuaco Chinameca

material aproximadamente a dos tercios del fuste. La mayoría de las grietas ya presenta intervención de conservación, por lo general la técnica utilizada en estos casos es por medio de inyección de morteros.

Físicos: la erosión eólica y la presencia de humedad ha generado degradación del material y presencia de flora parasitaria en la cornisa de la base. A lo largo del fuste se presentan grietas posiblemente por el movimiento que ocasiona la acción del viento sobre la estructura.

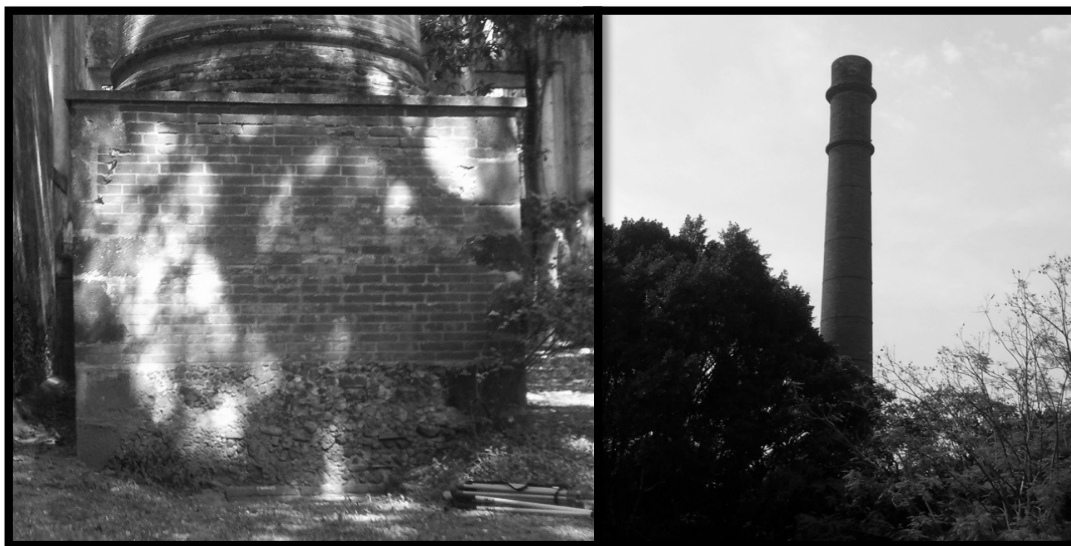
Figura 25. Daños y deterioros del chacuaco Atlihuayan

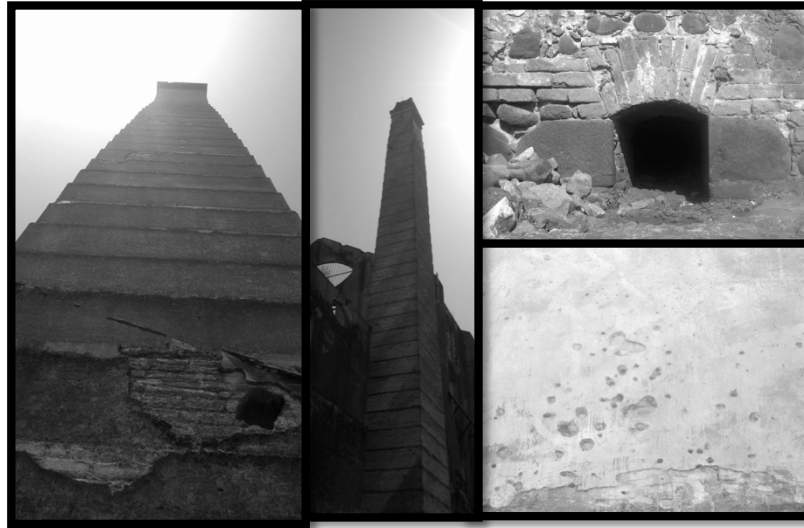
Figura 30. Daños y deterioros del chacuaco Cuahuixtla
