Plan de contingencia constructiva en
Tetela del **V**olcán, **M**orelos.

UNIVERSIDAD AUTÓNOMA DEL
ESTADO DE MORELOS

TRABAJO DE DESARROLLO PROFESIONAL POR ETAPAS
PARA TITULACIÓN DE LICENCIATURA

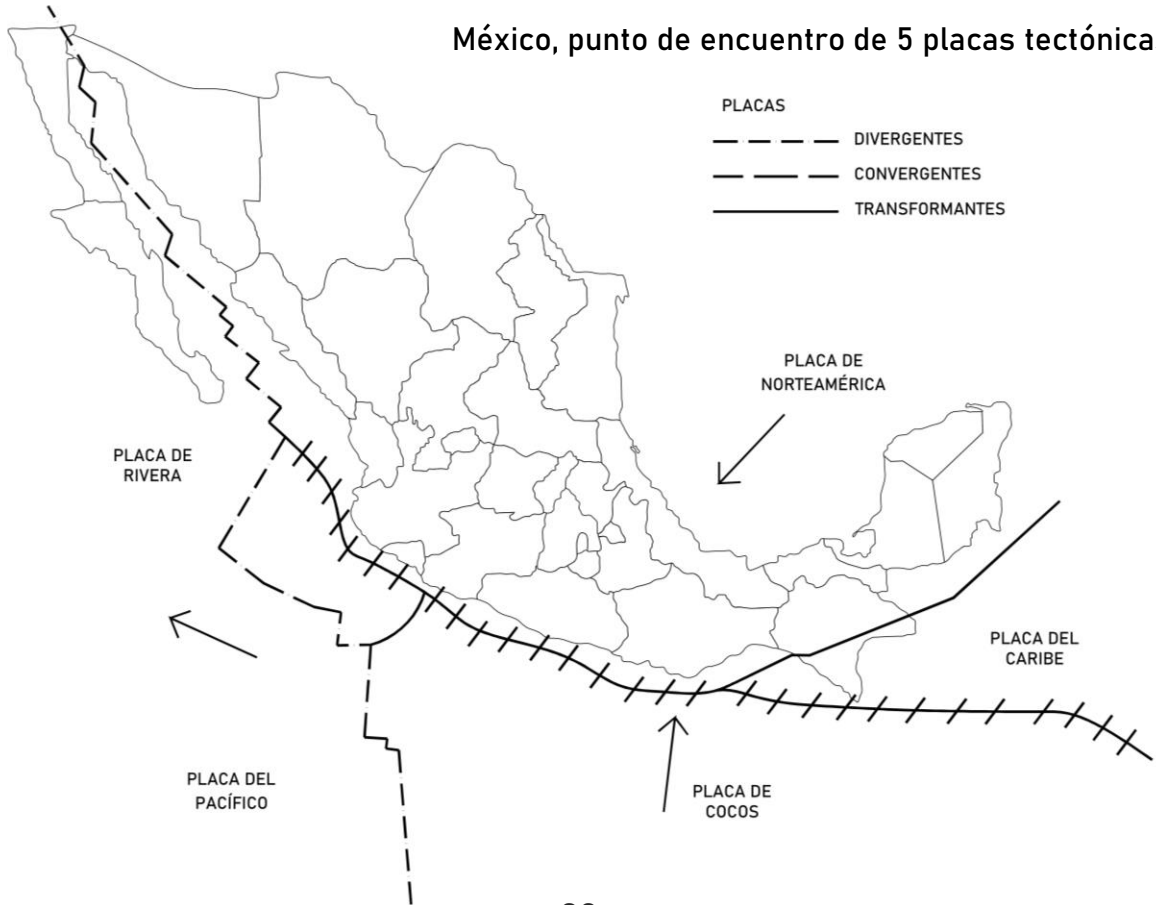
México, punto de encuentro de 5 placas tectónicas

Durante el siglo pasado ocurrieron 71 temblores en México y sus alrededores inmediatos con magnitud mayor o igual que 7; 55 de ellos (77%) con profundidades menores de 40 km, es decir, muy cerca de la superficie terrestre, dejando en un alto grado de exposición a la población y obras civiles ante los sismos.

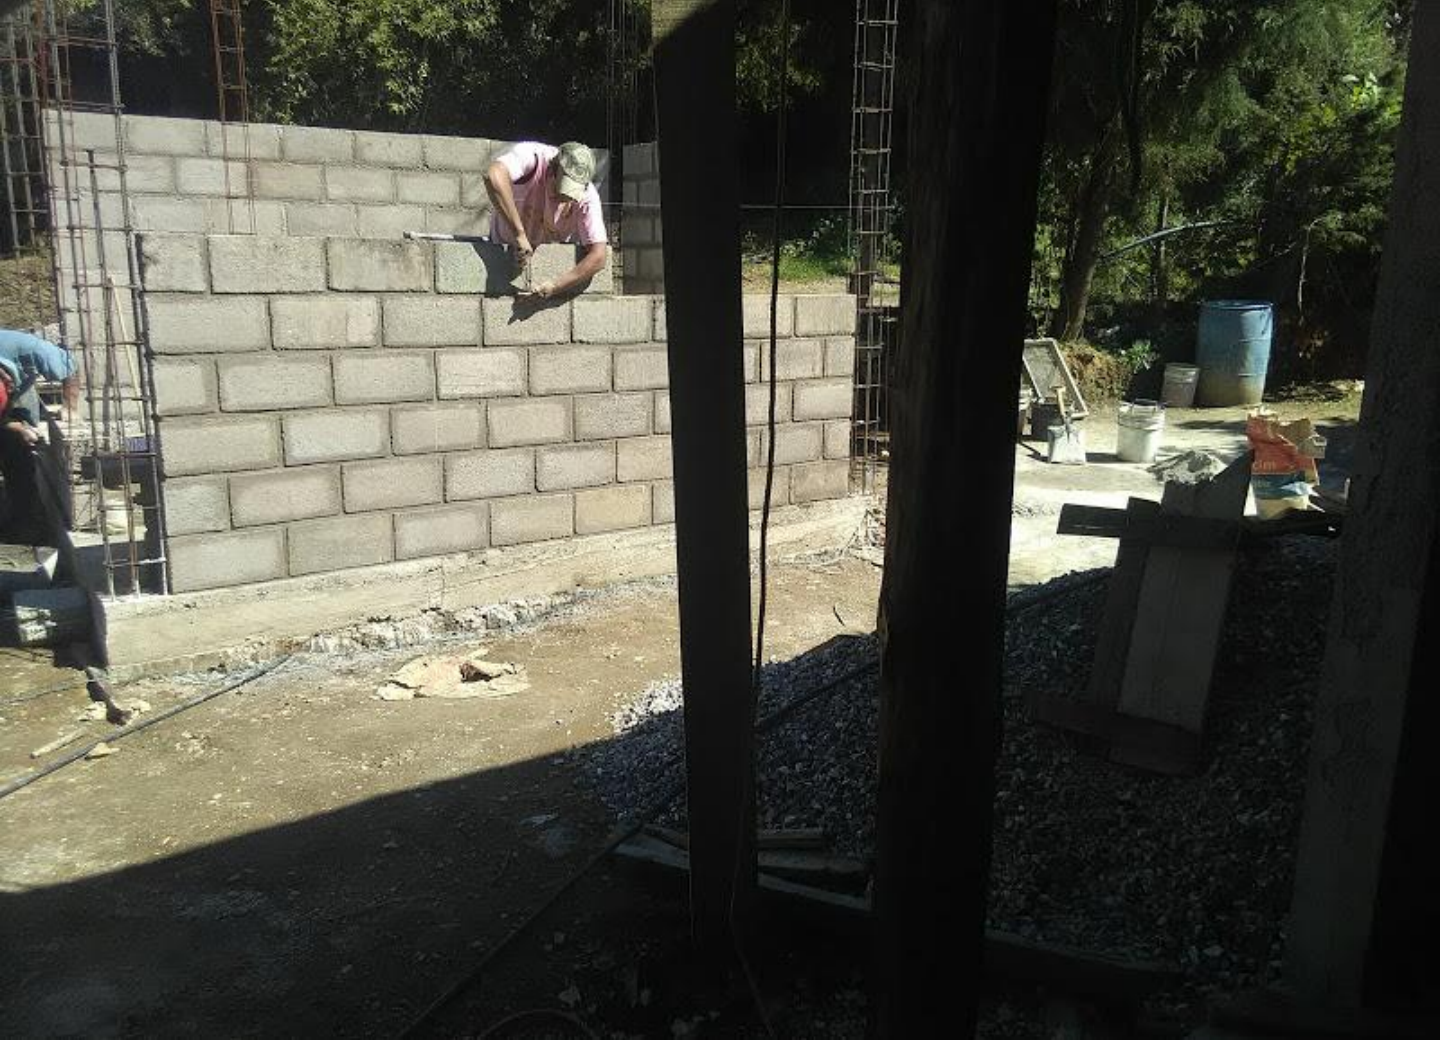
El proyecto para la familia de Giovanni, consiste en cocina comedor, 2 habitaciones y un baño, el diseño se hizo en 3 módulos separados los cuales generan un patio al centro que sirve como área pública y de recreación para su familia.

La modulación nos permitió que el proyecto fuera más económico y de menos metros cuadrados de construcción, tratamos de reinterpretar la vivienda vernácula, con el patio, la cocina como un espacio semi abierto y el baño separado de la casa. Integrando las costumbres y hábitos de la familia en el diseño espacial.

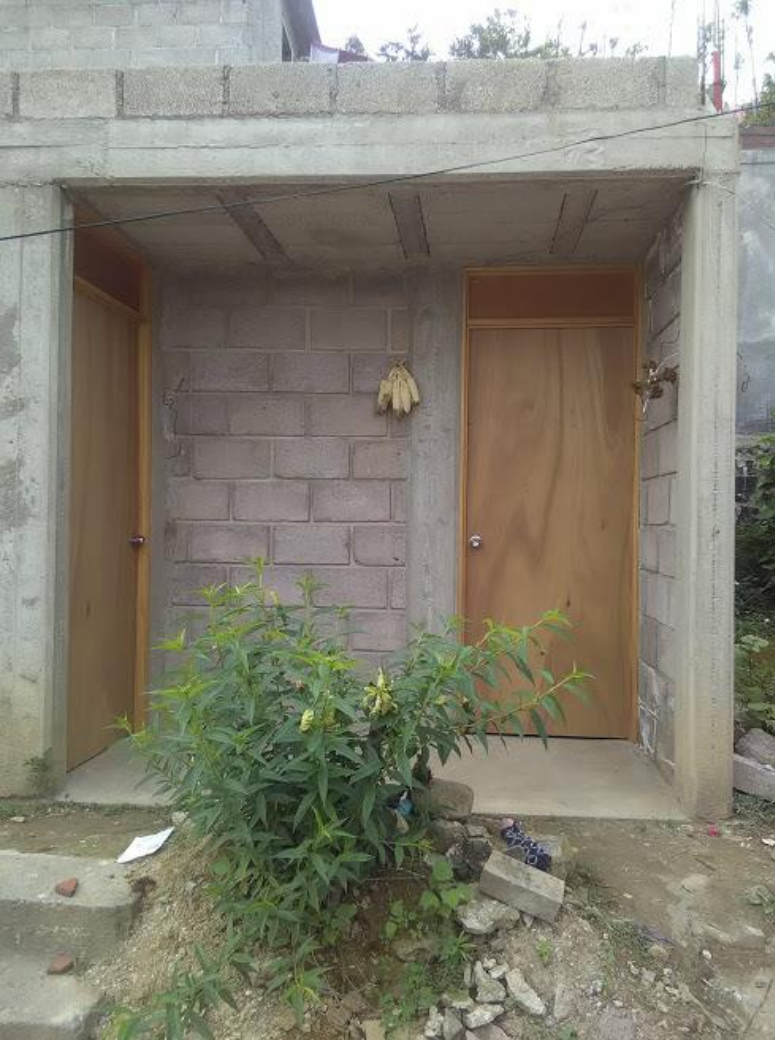
El proyecto para la familia de Martha, consiste en 3 habitaciones y un baño. El diseño se hizo en 1 solo modulo rectangular, debido a la distribución del terreno; esto genera un patio al frente, que sirve como vestíbulo y área de juego para sus hijos.

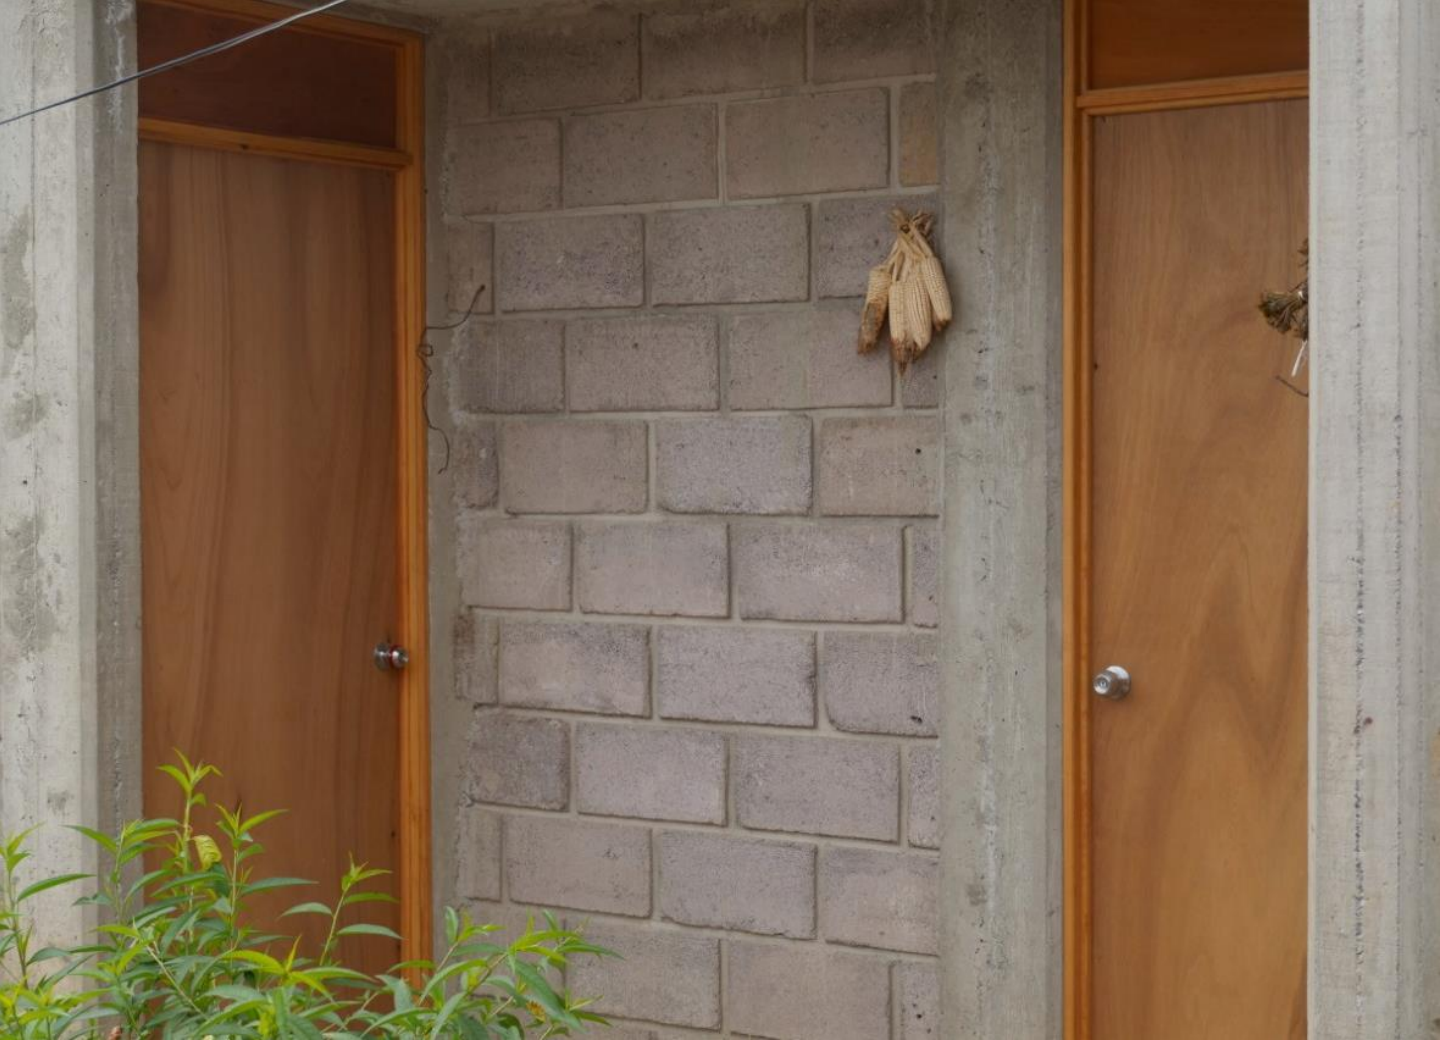
Diseñamos la estructura con una geometría regular que hace coincidir cadenas y castillos, sin dejar de lado el uso de luz y ventilación natural. Esta distribución, nos permitió optimizar los recursos y agilizar el tiempo de construcción. Cuidamos el proceso constructivo para dejar al exterior un aparente de block.

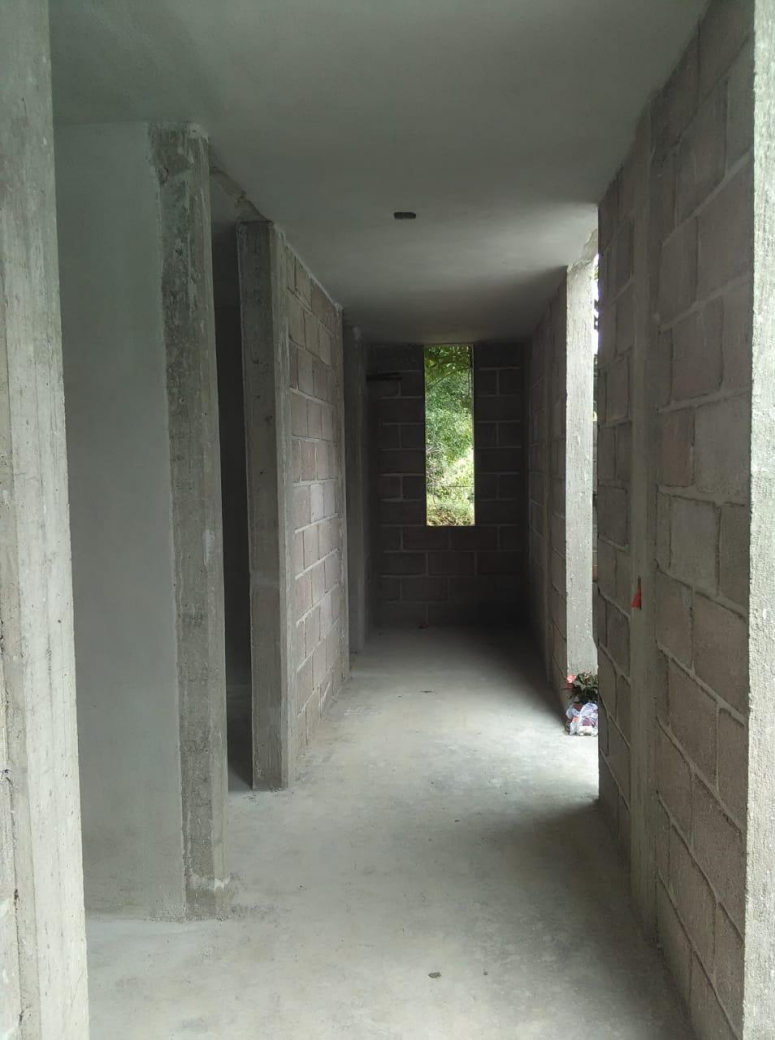
El proyecto para la familia de la Sra. Elodia, consiste en cocina comedor, 2 habitaciones y un baño, el diseño se hizo en un solo modulo distribuido en un esquema rectangular con un pasillo al frente y celosías de piso a techo que funcionan como entradas de luz y ventilación natural. En la entrada tiene un espacio que funciona como patio y recibidor.
