FACULTAD DE ARQUITECTURA

**ANÁLISIS DE LAS CONDICIONES DE HABITABILIDAD EN
VIVIENDAS DE LOS ASENTAMIENTOS RURALES IRREGULARES
EN EL MUNICIPIO DE TLALNEPANTLA MORELOS CASO
BARRANCA CUATIZEC, TLALNEPANTLA, MORELOS**

TESIS

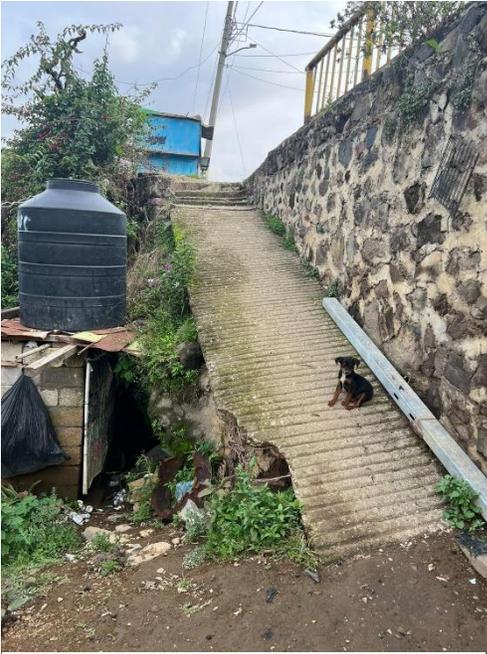
Imagen 7 – Acceso principal a vivienda en la barranca Cuatizec.

Acceso de concreto armado a ras de calle Inés Chávez, su pendiente es de 2.5 metros alto y 1 metro de ancho, distancia horizontal de 7 metros la rampa con pendiente de la calle Inés Chaves al acceso para la vivienda en la barranca Cuatizec.

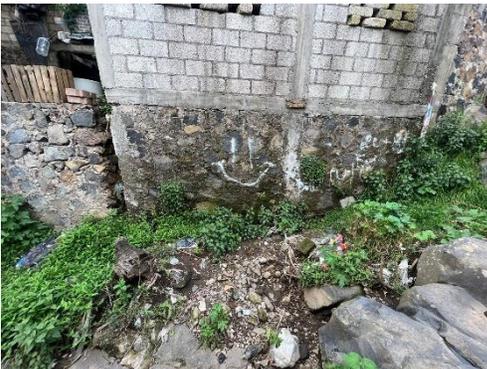
Imagen 8 – cimentación de vivienda en la barranca Cuatizec.

Se aprecia en la vivienda la cimentación de piedra, que es el elemento estructural que trasmite las cargas de toda la vivienda a el terreno.

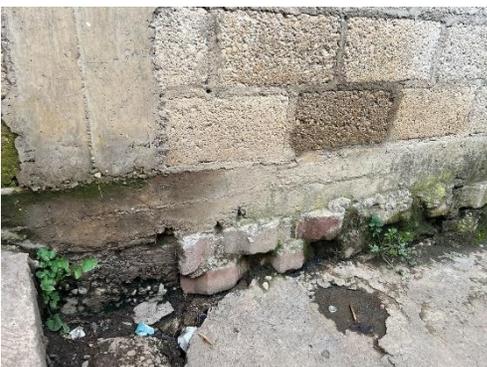
Imagen 9 – Cadena de desplante de vivienda en la barranca Cuatizec.

Cuenta con cadena de desplante y cadena intermedia que es útil para transmitir cargas a los muros, cadenas y cimentación como estructura de la vivienda.

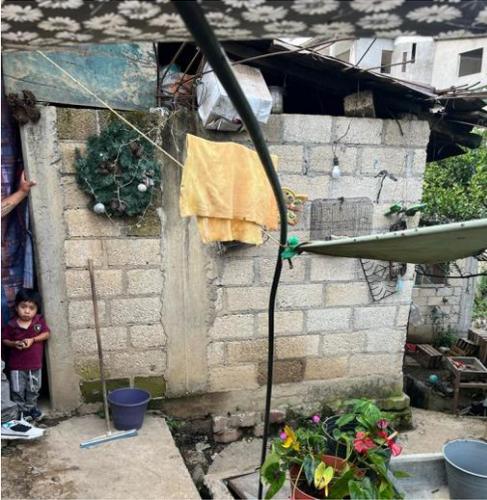
Imagen 10 – Columnas de vivienda en la barranca Cuatizec.

Cuenta con columnas en algunas partes de la vivienda, pero no tiene una distribución apropiada de columnas en su estructura.

Se recomienda que las columnas no deben contar con ninguna tubería en su interior, sea de desagüe, eléctrica o agua, pues esta se debilitará con el tiempo, perdiendo de ese modo resistencia. No debe usar jamás fierro corroído, dado que estos pierden peso y sección. Recomienda que en la vivienda las columnas, se coloquen en los extremos de los muros portantes o estructurales, en la intersección de dos muros.

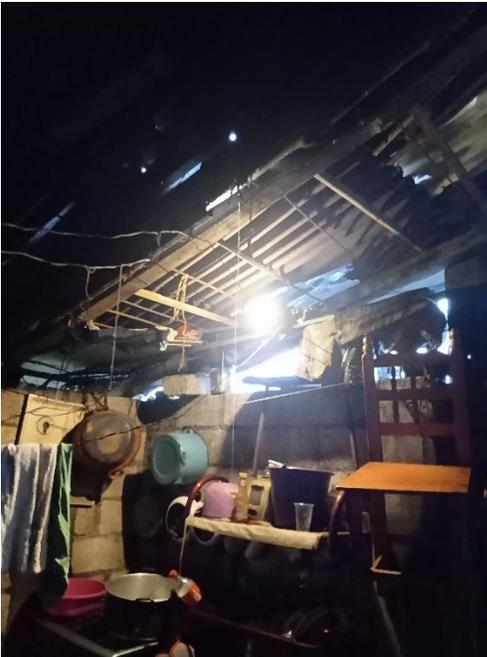
Imagen 11 – Vigas de la vivienda en la barranca Cuatizec.

Las vigas como estructura de soporte de la carga de techo son de madera las cuales se encuentran en mal estado por el deterioro del tiempo y por la causa de la humedad.

Se recomienda cambiar las vigas de madera en la vivienda por vigas de acero ya que tiene la ventaja de ser más duraderas y resistentes que las vigas de madera que tienen de tendencia a desmoronarse por el deterioro del tiempo, además pueden costar las vigas de acero hasta la mitad del precio de una viga de madera.

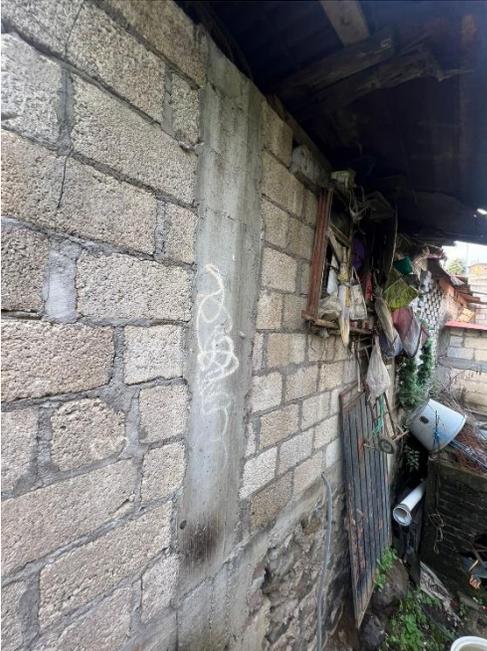
Imagen 12 – Muros de la vivienda en la barranca Cuatizec.

Muros contruidos de block juntados con mezcla de cemento arena y agua, no se aprecia ningún tipo recubrimiento ni acabado.

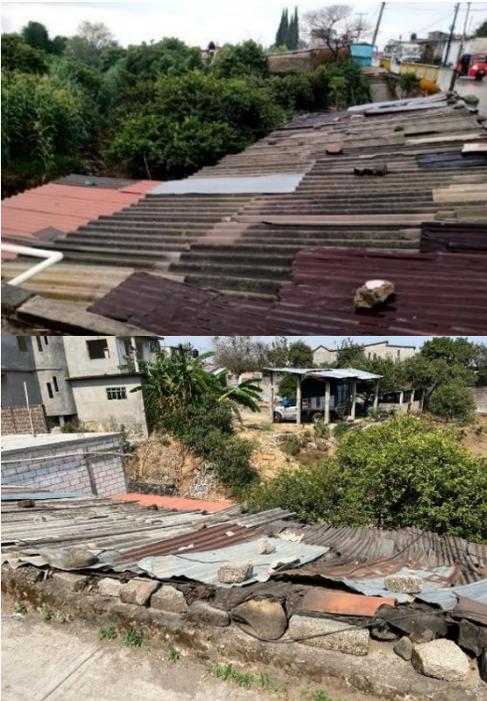
Imagen 13 – Muros de la vivienda en la barranca Cuatizec.

Techo de asbesto, que por el deterioro del tiempo se han estado remplazando por tejas de cartón corrugado y tejas de aluminio recicladas y que por su mala colocación y estado tienen encima piedras de volumen grande para evitar que se vuelen las mismas con el viento de la naturaleza. En los meses de lluvia en algunas de las partes de la vivienda el agua trasmina.

El techo de la vivienda se recomienda utilizar un solo tipo de material y no combinar lamina de aluminio con teja de asbesto ni teja de cartón. Se recomienda utilizar láminas de galvanizadas ya que tiene resistencia a la corrosión, durabilidad, no requiere procesos para su protección, fácil instalación y resiste a los cambios climáticos. En el caso mismo se recomienda una loza de concreto armado.

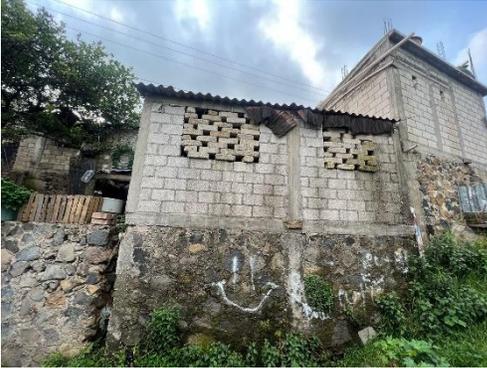
Imagen 14 – Ventanas de la vivienda en la barranca Cuatizec.

En la fachada principal no tiene puerta de algún material solo se utiliza una cortina de tela. Las ventanas no están hechas de ningún material solo se cubren con tela como cortina.

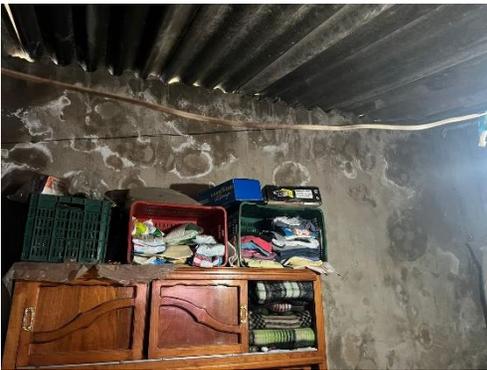
Imagen 15–humedad de la vivienda en la barranca Cuatizec.

Humedad en muros colindantes de la calle Inés Chaves en el interior de la vivienda ya que la vivienda se encuentra a ras de la calle en tiempos de lluvia y por el drenaje de la calle sufre humedad en su interior.

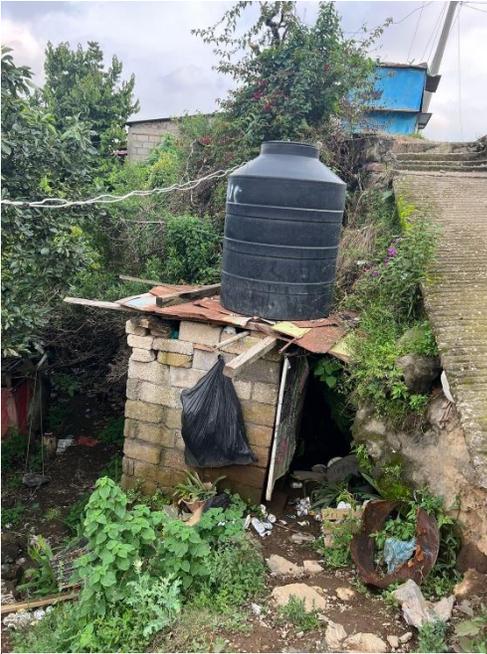
Imagen 16 – W.C. de la vivienda en la barranca Cuatizec.

No tiene cimentación ni algún tipo de estructura como castillos o cadenas para apoyo de estructura, el techo es de tejas de asbesto y cartón negro corrugado reciclados sin ningún tipo de apoyo para la carga de las mismas. Los muros son de block juntados con arena cemento y agua y no tienen alguna alineación. Las aguas residuales son arrojadas a una fosa séptica la cual está a la intemperie y por la cercanía a la barranca en tiempos de lluvia las aguas inundan la fosa séptica y el agua contaminada corre por la barranca.

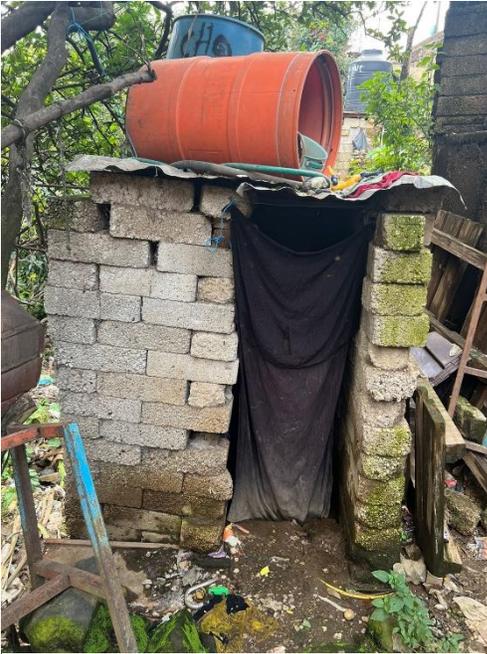
Imagen 17 – Ducha de la vivienda en la barranca Cuatizec.

No tiene cimentación ni algún tipo de estructura como castillos o cadenas de apoyo de estructura, el techo es de tejas de aluminio reciclados sin ningún tipo de apoyo para la carga de las mismas. Los muros son de block y no tienen alguna alineación. Las aguas jabonosas son arrojadas a la barranca Cuatizec.

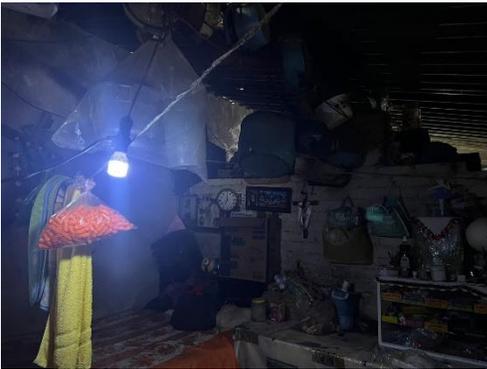
Imagen 18 – Iluminación de la vivienda en la barranca Cuatizec.

Si cuenta con el servicio de energía eléctrica pero el cableado es muy notable el cual obstaculiza mucho en el interior de la vivienda.

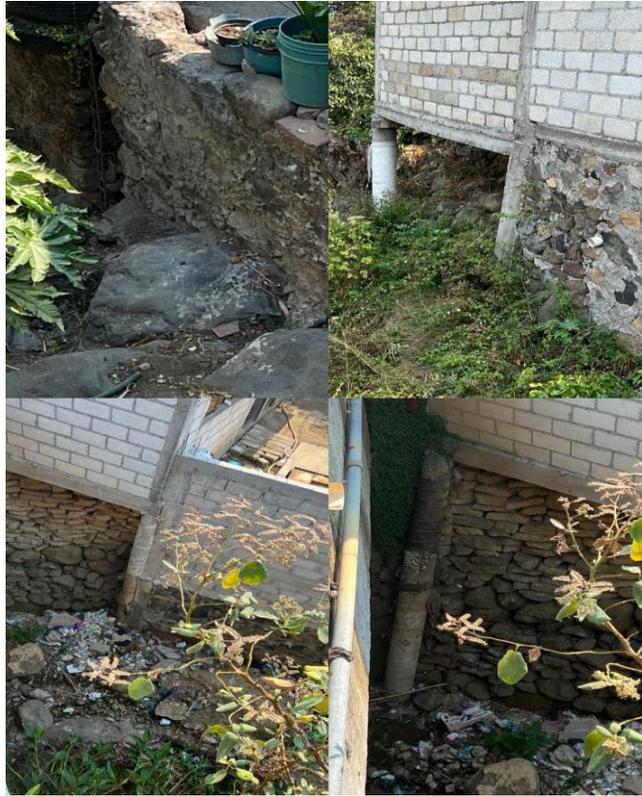
Imagen 22 – Cimentación de las viviendas de la barranca Cuatizec, en el municipio de Tlalnepantla Morelos.

6 personas (12%) no tiene cimentación su vivienda y 44 personas (88%) si tiene cimentación su vivienda.

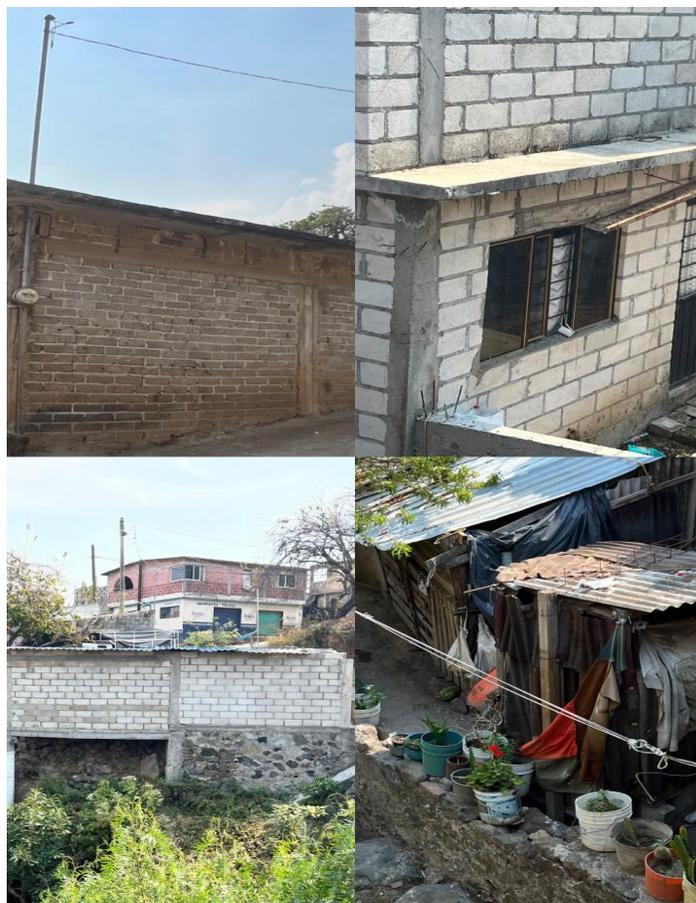
Imagen 23 – Material de muros en las viviendas de la barranca Cuatizec, en el municipio de Tlalnepantla Morelos.

41 personas (82%) sus muros de su vivienda son de block, 1 persona (2%) los muros de su vivienda son de ladrillo y 8 personas (16%) sus muros de su vivienda son de adobe.

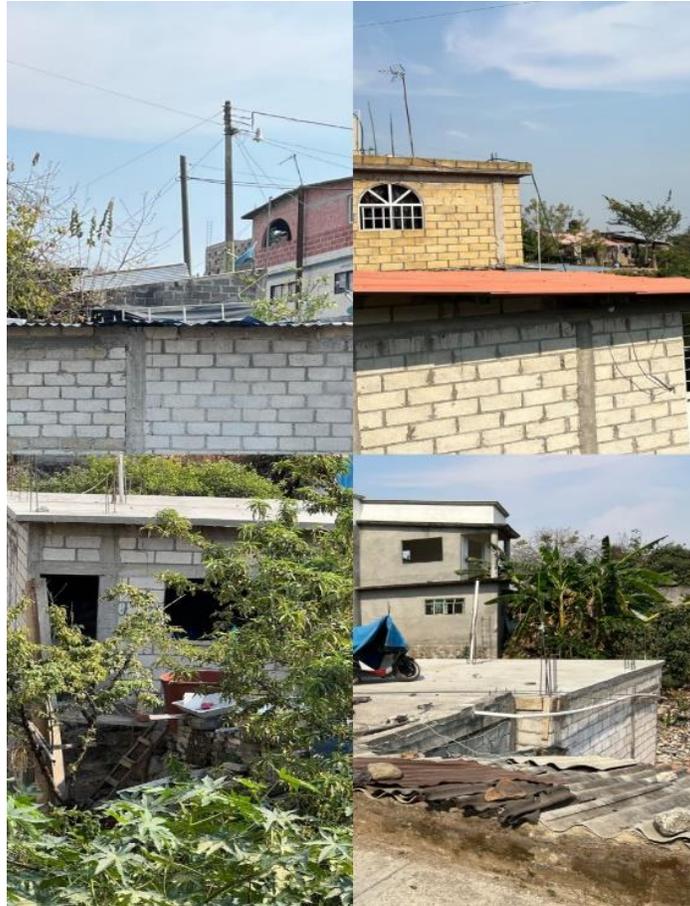
Imagen 24 – Azotea en las viviendas de la barranca Cuatizec, en el municipio de Tlalnepantla Morelos.

11 personas (22%) la azotea de su vivienda es de lámina galvanizada, 31 personas (62%) la azotea de su vivienda es concreto armado y 8 personas (16%) la azotea de su vivienda es teja de arcilla.

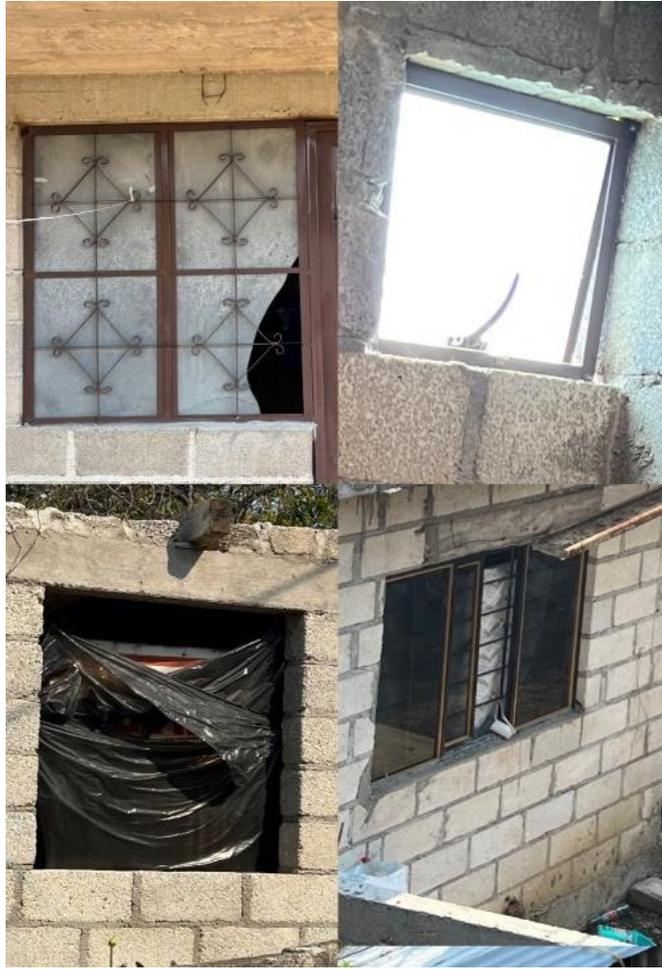
Imagen 25 – Ventanas en las viviendas de la barranca Cuatizec, en el municipio de Tlalnepantla Morelos.

49 personas (98%) si tiene ventanas su vivienda y 1 persona (2%) no tiene ventana su vivienda.

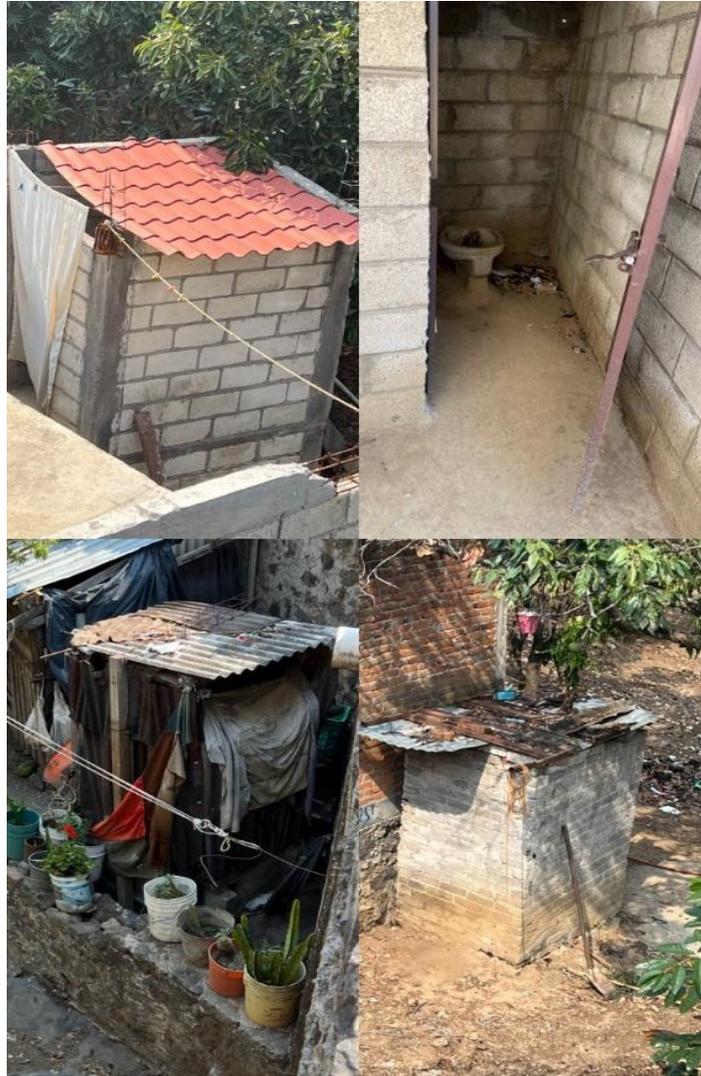
Imagen 26 – WC en las viviendas de la barranca Cuatizec, en el municipio de Tlalnepantla Morelos.

45 personas (90%) si tiene WC en su vivienda y 5 personas (10%) no tiene WC en su vivienda.

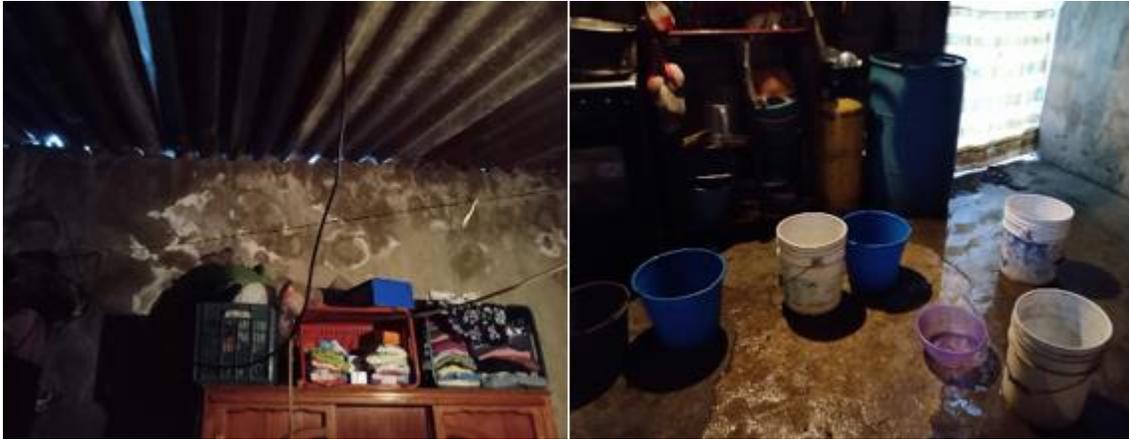
Imagen 28 – Problemas en las viviendas de la barranca Cuatizec, en el municipio de Tlalnepantla Morelos.

Humedad en la vivienda, 40 personas (80%) tienen el problema de humedad en su vivienda. Grietas o fisuras, 14 personas (28%) sus viviendas tienen grietas o fisuras. Ruidos en casa, 1 persona, (2%) tiene ruidos en casa a causa de automóviles. Goteras en la vivienda, 24 personas (48%) tiene goteras adentro de su vivienda. Aislamiento térmico deficiente, 30 personas (60%) sufre aislamiento térmico en su vivienda. Desagüe en mal estado, 14 personas (28%) en su vivienda tienen en mal estado el desagüe de sus aguas.

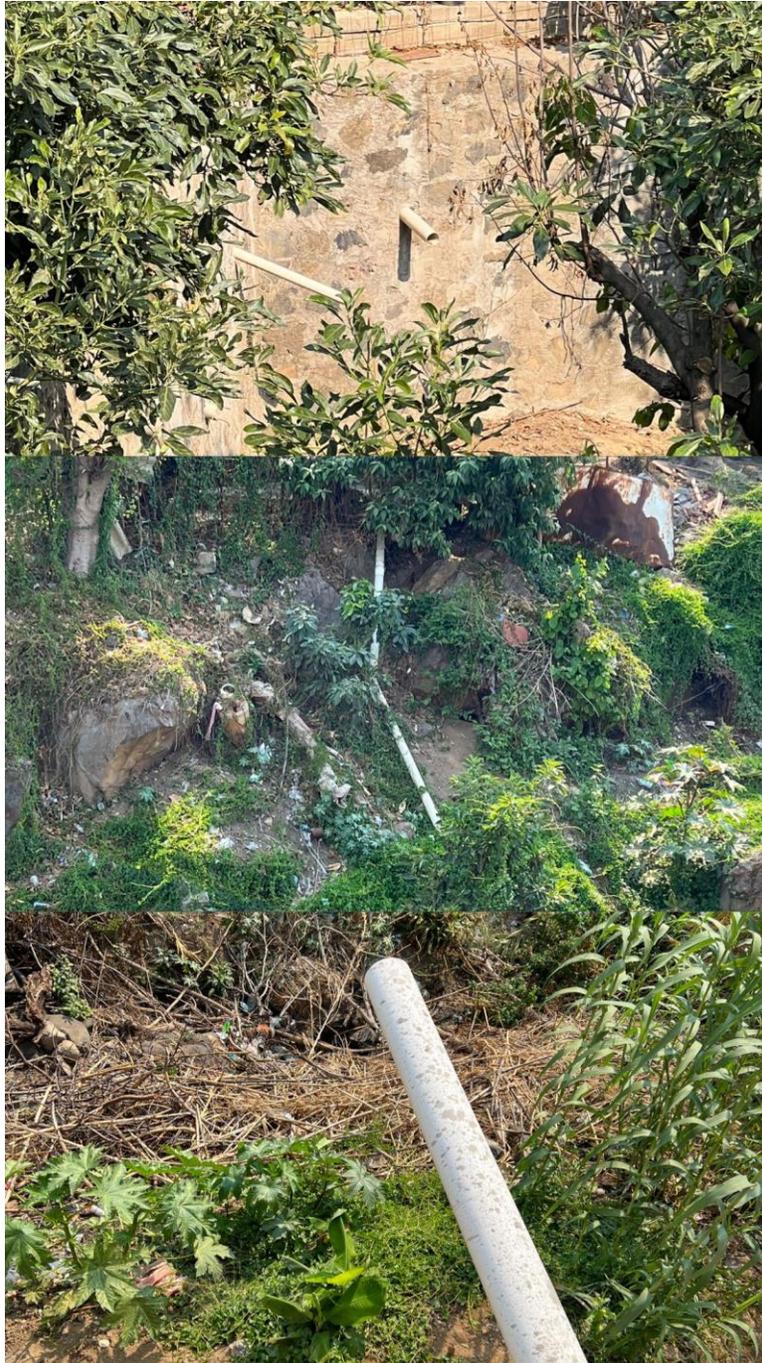
Imagen 32 – Arrojamiento de drenaje de viviendas de la barranca Cuatizec, en el municipio de Tlalnepantla Morelos.

¿Las aguas de su drenaje sanitario es arrojado a la Barranca Cuatizec?
38 personas (76%) si arroja su agua de drenaje a la barranca Cuatizec y 12 personas (24%) no arroja su agua de drenaje.

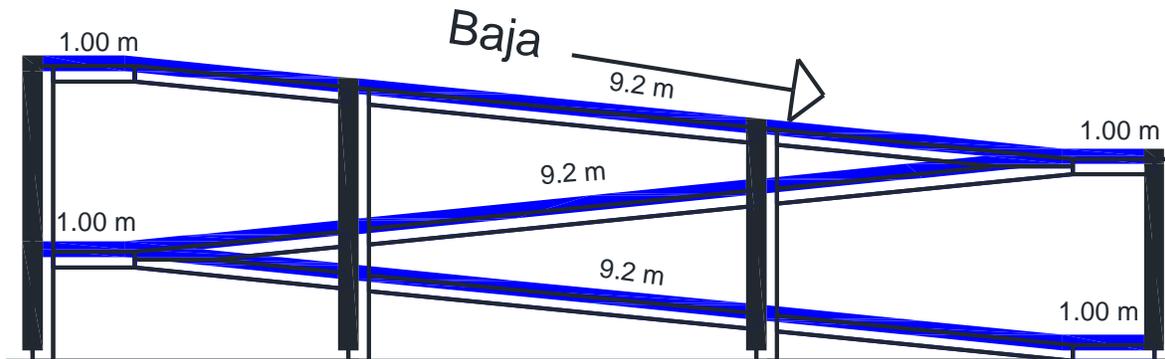
Imagen 35 – Recomendación de rampa de acceso a vivienda en la barranca Cuatizec, en el municipio de Tlalnepantla Morelos.

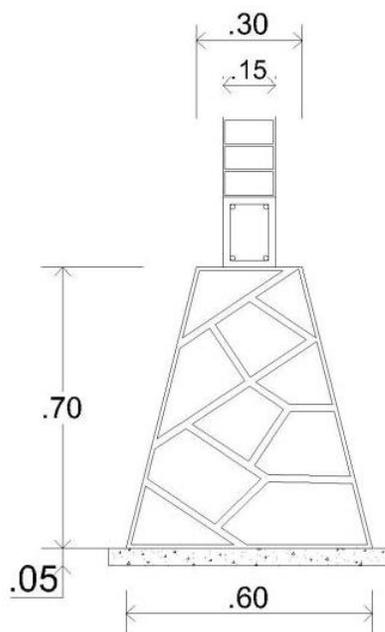
Imagen 36 – Recomendación de cimentación y cadena de desplante en la vivienda de la barranca Cuatizec.

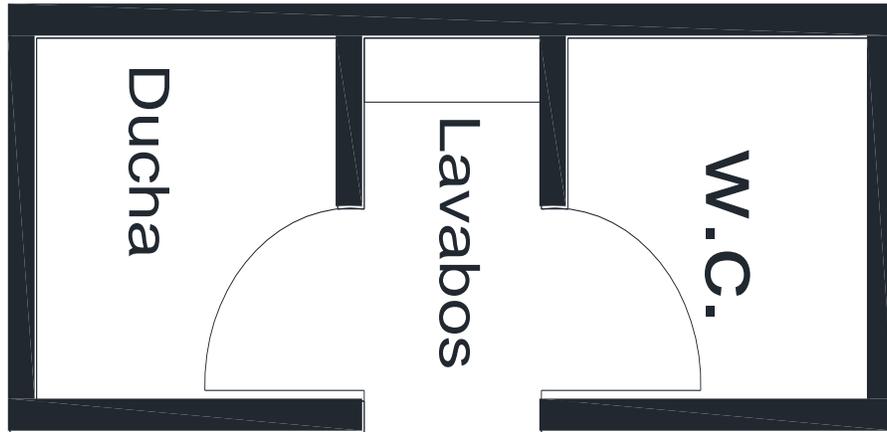
Imagen 37 – Diseño de recomendación para baño completo en vivienda de la barranca Cuatizec.
