Transformaciones del paisaje y patrimonio religioso edificado
en Tetela del Volcán y Hueyapan Morelos, post-sismo del 19
septiembre 2017: testimonios de los pobladores.

Maestro en Estudios Regionales

Arq. Roberto Carlos Figueroa Bahena

Cuernavaca, Morelos 07 diciembre 2022

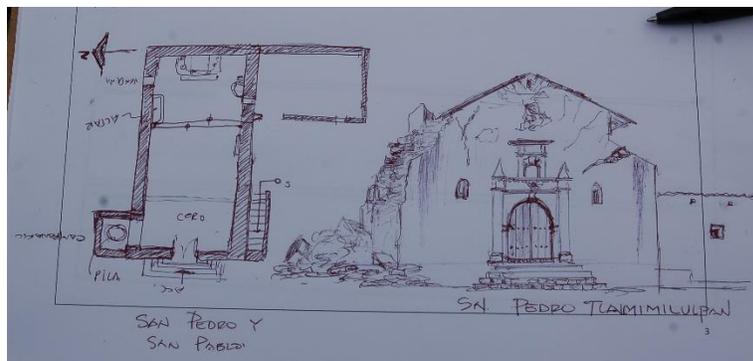
Croquis 1. Capilla de San Pedro y San Pablo Tlamimilulpan, Tetela del Volcan, autor 2

Es preciso señalar que en el municipio de Tetela del volcán existe una capilla la de San Pedro y San Pablo Tlamimilulpan, misma que aún conserva su cielorraso de madera policromada, así como el tapanco de su coro, siendo esta particularidad constructiva una característica de los hospitales-pueblo como lo describe Garza, también conocidos por otros autores como hospitalitos.

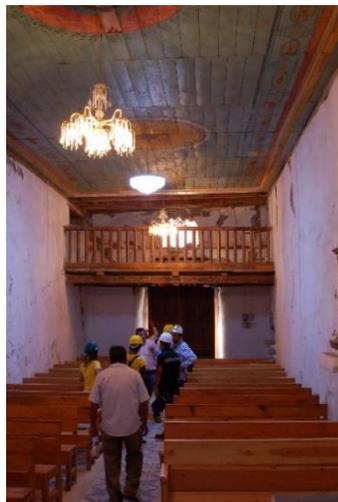
Fotografía 6. Autor 2017

Fotografía6. Se aprecia en la fotografía el cielorraso policromado, el cual tuvo su función de decorar el lecho bajo de plafón de una manera artesanal, mismo que tomó auge en conventos y capillas del siglo XVI Y XVII. Autor 2022

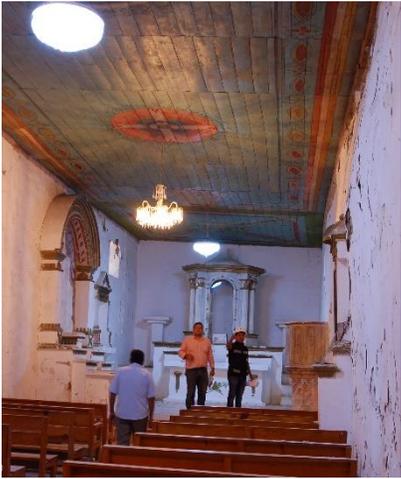
<p>Fotografía 7. Autor 2017</p>	<p>Se aprecia al fondo un pequeño presbiterio, sagrario y caja flanqueada por columnas, en el muro izquierdo hay un altar secundario, el interior de la cubierta no tuvo afectación durante el sismo de septiembre del 2017, por tener de manera perimetral vigas mdrinas que impidieron la deformación de dicha estructura. Autor 2022.</p>

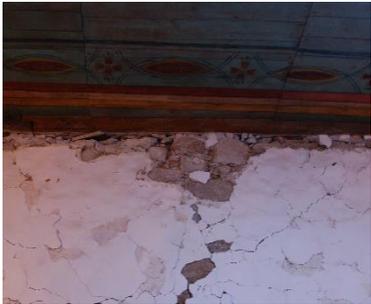
<p>Fotografía 8. Autor 2017</p>	<p>Detalle de las vigas mdrinas ubicadas inmediatamente en la corona de cada muro, dicho elemento evitó que el cielorraso colocado en forma de almizante tuviera alguna deformación por sismo, o fatiga de la madera por intemperie o presencia de humedad.</p>

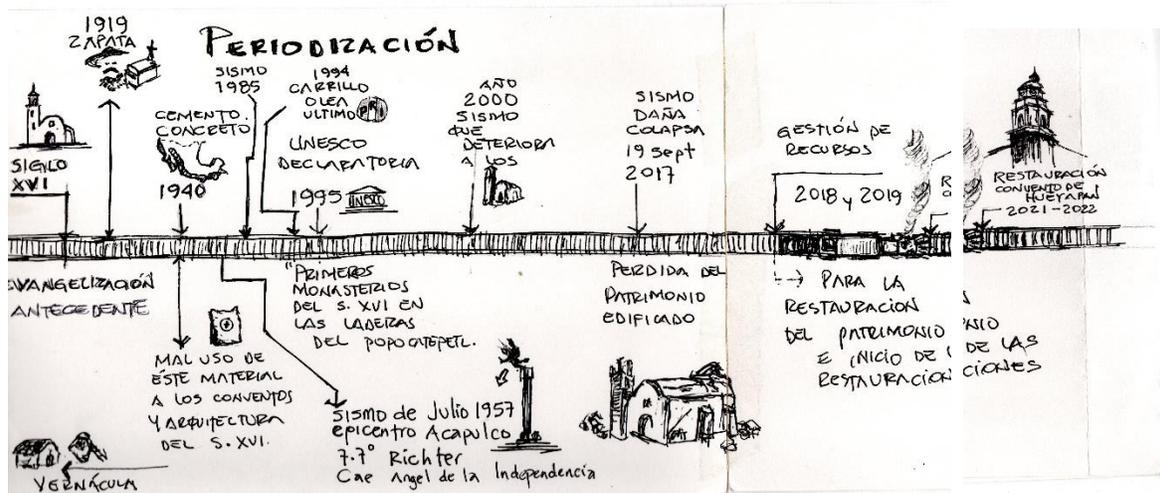
Croquis 4. Periodización de acontecimientos desde el s.XVI a ene 2022, autor 2020.

En esta periodización es importante la fecha de 1940, que entra dentro del periodo de Morelos posrevolucionario, porque es a partir de este año donde se introduce el cemento como material de construcción nuevo, mismo que se utilizó en algunas edificaciones religiosas y que en la mayoría generaba daños graves de comportamiento estructural del inmueble. Estas modificaciones se hicieron con la intención de reparar de la mejor manera posible, de acuerdo con el conocimiento de quienes estuvieron encargados de estas reparaciones, las afectaciones que se habían estado presentando en cada una de estas edificaciones religiosas fueron atendidas y con consecuencias posteriores.

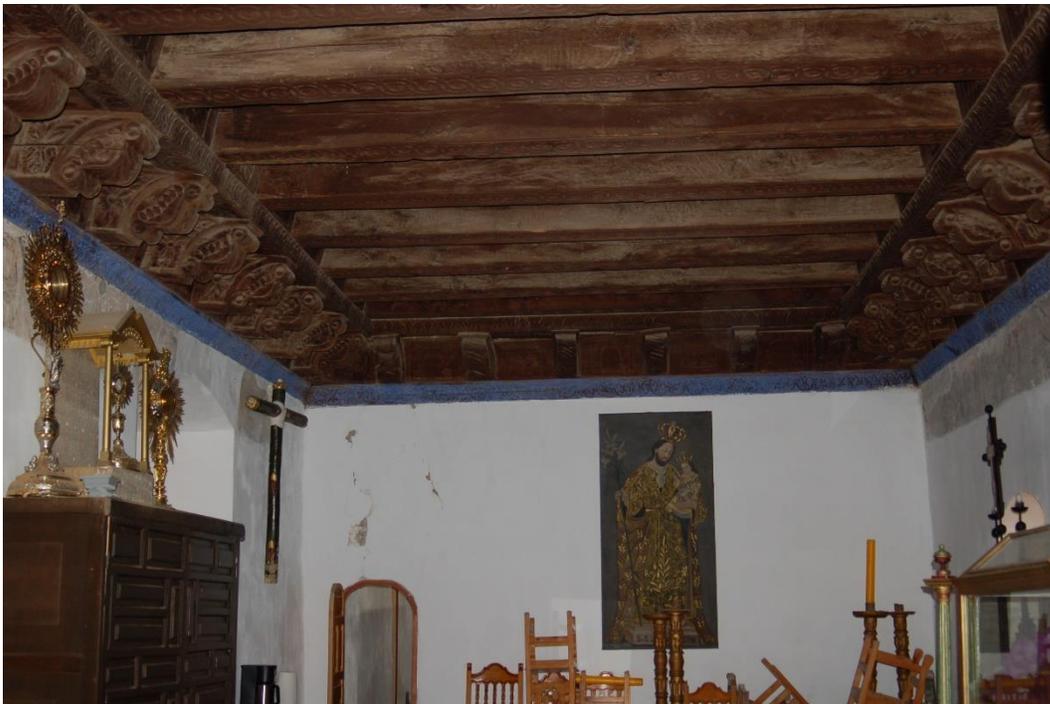
Fotografía 9 Sacristía, detalle del alfarje de madera, autor, sept 2017.

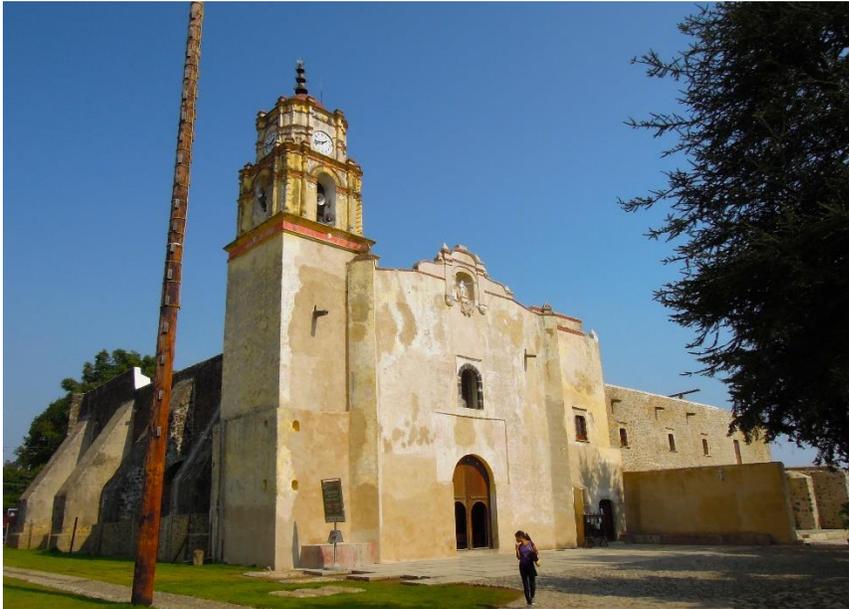
Fotografía 10. Torre-campanario del convento de San Juan Bautista en Tetela del volcán. Wikipedia.org, jun 2012.

Ésta inmueble del siglo XVI, destaca también por su torre campanario compuesta por dos cuerpos del campanario enmarcados por columnas tipo salomónicas y otras provistas de estrías, seguidas de capiteles y una conformación de frisos, los arcos son soportados por muñones o pies derechos siendo el desarrollo de cada arco de medio punto con una ornamentación el alto relieve tipo esférico conocida como perla Isabelina, el último cuerpo del campanario contaba con un reloj de carátula. Como menciona (Artigas, 2002) en la descripción de los espacios y características de los conventos del siglo XVI, y en el caso de Tetela del Volcán es posible observar que se cumplen estas características.

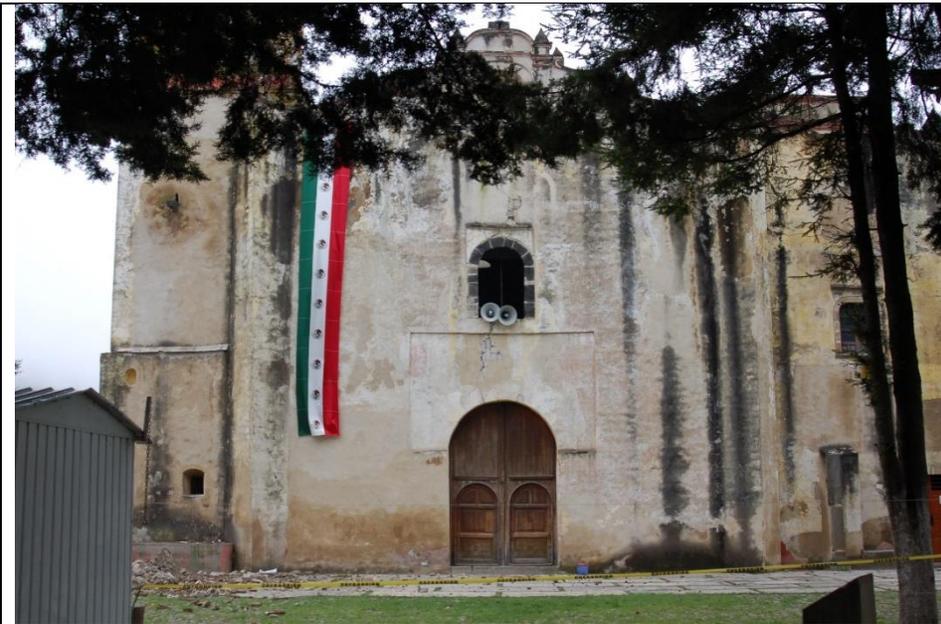
Fotografía 11. Fachada noroeste del convento de San Juan Bautista en Tetela del volcán. Autor, sept 2017.

La fachada es sencilla con muy poca ornamentación resaltando con una lectura de arriba hacia abajo un frontispicio con un nicho u hornacina, flanqueado de pequeños roleos de tabique, nicho dedicado al santo patrono del convento a San Juan Bautista, la ventana coral es también compuesta por un arco de medio punto conformado por piedra volcánica en color negro junteada con cal, por debajo de la ventana coral se aprecia una especie de alfiz en bajo relieve o suprimido el cual descansa o es desplantado en una especie de imposta que forma parte de la entrada principal la cual es también un arco de medio punto.

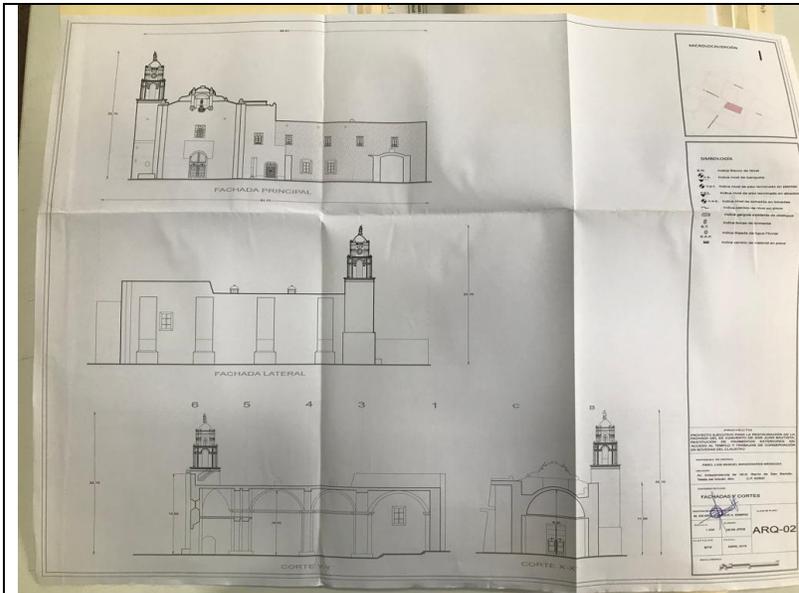
Plano arquitectónico del convento de San Juan Bautista de Tetela del Volcán, fachadas y cortes longitudinal y transversal, fuente: Centro INAH Morelos, 2022.

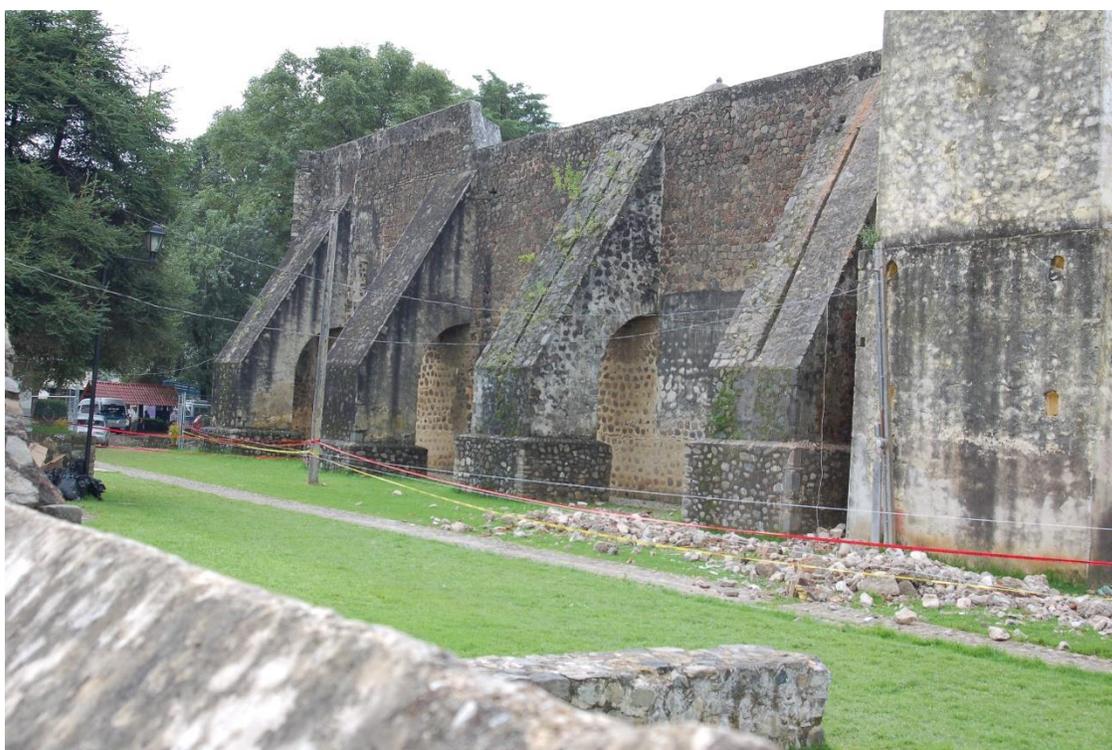
Fotografía 14. Contrafuertes sobre muro noreste, del convento de San Juan Bautista en Tetela del volcán. Autor, sept 2017.

Continuando con el exterior se aprecian contrafuertes de diferentes tipos dos de ellos son rampantes, el central es contrafuerte tipo arbotante y el que está cerca de la torre campanario es un contrafuerte adyacente con su canaleta en la corona del mismo, misma que sirve para el desazolve de aguas pluviales que bajan desde la cubierta mediante dicho canal, cada contrafuerte es de mampostería predominando la piedra volcánica, propia de la región.

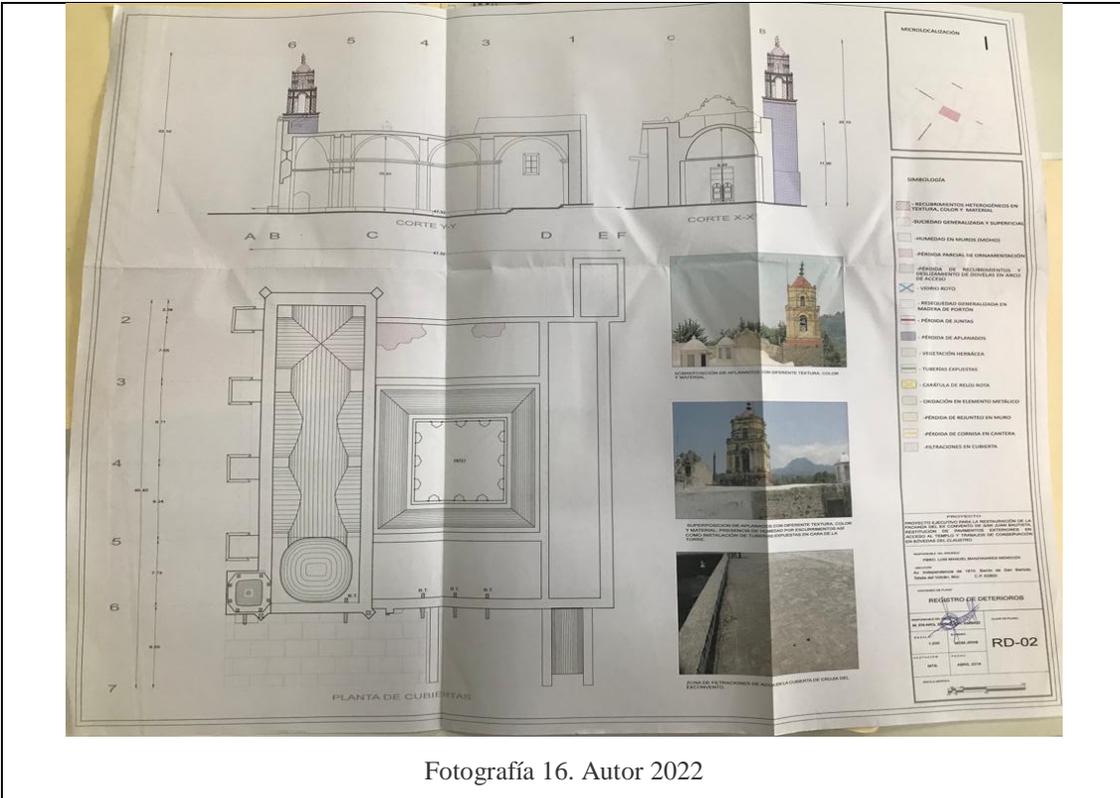
Plano arquitectónico del convento de San Juan Bautista de Tetela del Volcán, cortes y planta de cubiertas, fuente: Centro INAH Morelos, 2022.

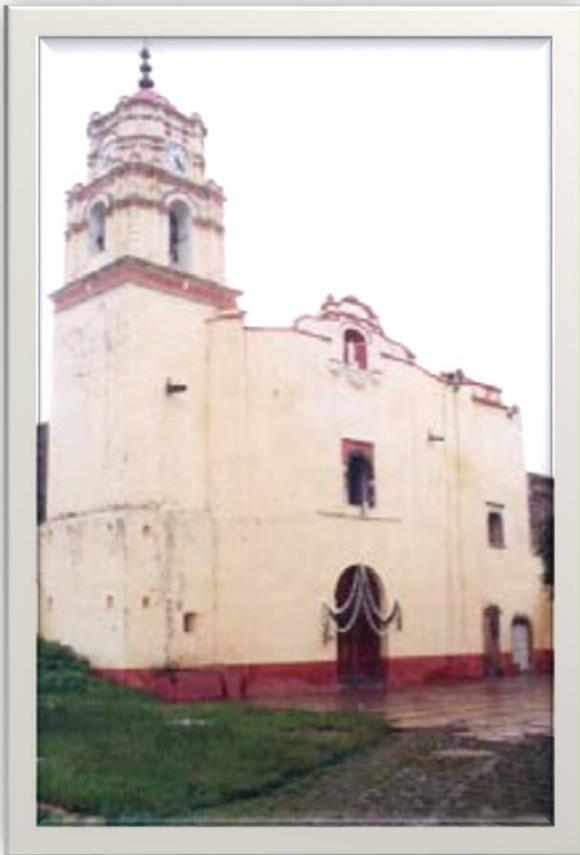
Fotografía 21. Convento de San Juan Bautista en Tetela del Volcán. Centro INAH,2016.

La fotografía 12 se puede apreciar con claridad el estado de conservación con que se encontraba el convento de Tetela del Volcán, con la torre campanario y sus dos cuerpos que componen el campanario, siendo el cuerpo número dos el que albergaba un reloj de caratula, el cual era quien daba la hora a cualquiera que lo viera y escuchara por tener en su momento unas carrilleras o grupo de campanas que se hacían escuchar conforme las activaba el transcurrir del tiempo dirigido por la maquinaria de su reloj, era para la población importante éste artefacto de medición dl tiempo y la sonoridad que dio la hora en la cabecera del municipio, porque era la hora para todos, es destacable la importancia que tuvo el convento con relación a sus pobladores en virtud de que en este convento se llevaron a cabo diferentes sacramentos de sus pobladores, muestra de ello quedó en su acceso principal al convento con el adorno en forma de festones con el arreglo floral que anunciaba una boda o la celebración de una misa de XV años.

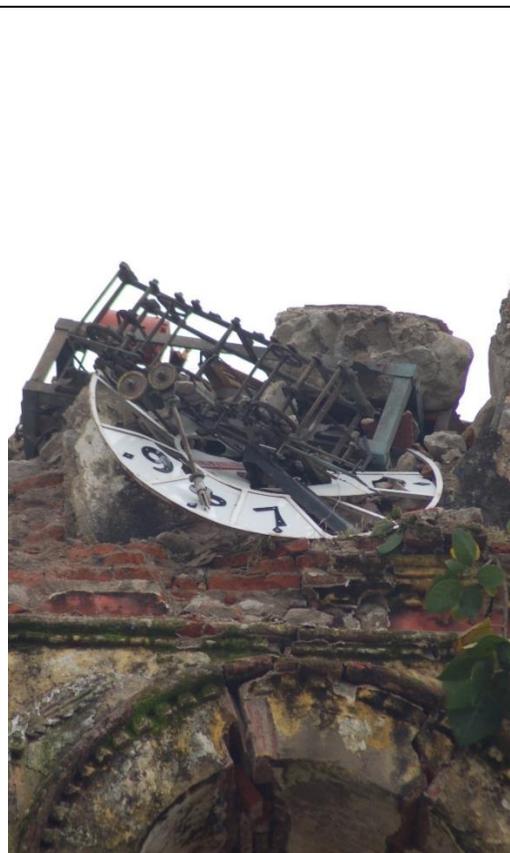
Fotografía 23. Convento de San Juan Bautista en Tetela del Volcán. Autor 2017.

En coordinación con el centro INAH Morelos, se llevaron a cabo en brigadas recorridos para la valoración y pre dictamen con base a formatos de dicha institución que daba pie a diagnosticar si los daños eran severos, moderados o ligeros, es así como se tomó esta fotografía a los pocos días de haberse presentado el sismo en dicha región el cual daño severamente al inmueble, causando daños en todo el convento, y que al visualizar la foto es notorio el colapso parcial del segundo cuerpo del campanario, del cual ya no se salvó el reloj que formaba parte del segundo cuerpo, así como su remate de carrilleras sonoras, cabe señalar el involucramiento de la sociedad con el convento por hacer notar esa relación de las fiestas

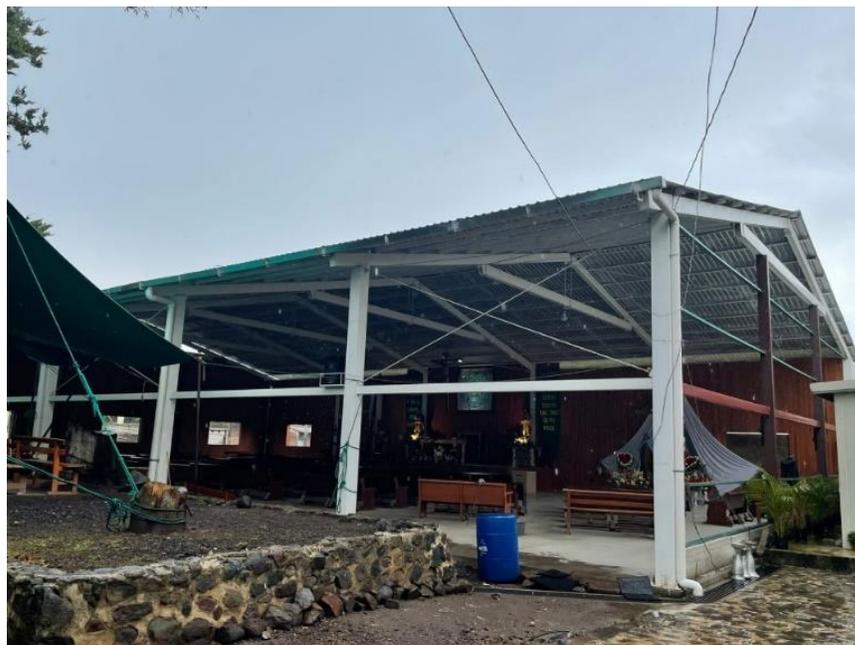
Fotografía 24. Convento San Juan Bautista en Tetela del Volcán. Autor 2021.

En la fotografía número 4 se puede apreciar una cubierta tipo nave industrial a dos aguas, soportada con perfiles de metálicos como apoyo y lámina acanalada, utilizada para llevar a cabo misas y eventos litúrgicos. Lo cual nos habla de la necesidad de habilitar para los feligreses, que exista un espacio que pueda ser utilizado para tales actividades como: catecismo, pláticas prenupciales, pláticas a grupos de personas que llevan a cabo retiros espirituales, kermes, etc. (Ver tablas 1- 5 Anexo 1).

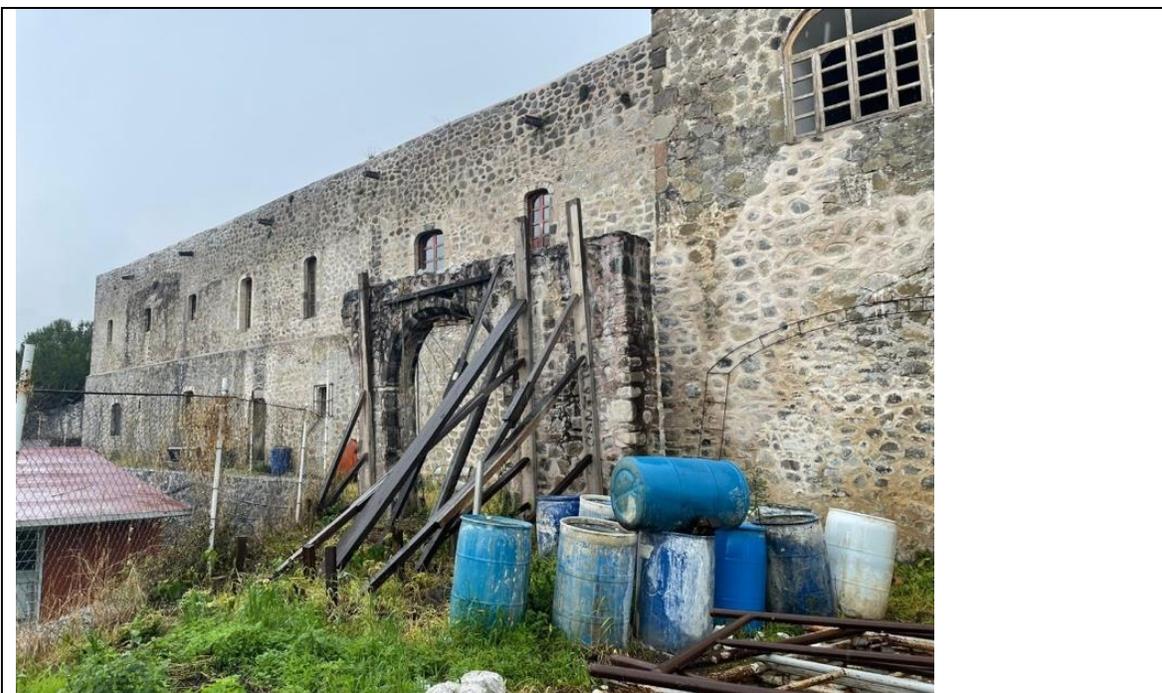
Fotografía 25. Convento de San Juan Bautista en de Tetela del Volcán, Autor 2021.

Se aprecia en la fotografía un elemento estructural afectado por el sismo, mismo que está apuntalado a base de polines de madera, colocados con el método de armado conocido como “pata de gallo”, el cual está deteriorado y desfasado, presentando deformaciones que hacen ver a cada polín con cierta torsión o fatiga causada también en parte por la intemperie, así como al esfuerzo en que están siendo sometidos, por lo que resulta nula e inapropiada su posición y colocación en el elemento de soporte al convento, por lo que se considera debe reforzar dicho apuntalamiento con estructura metálica dado a la magnitud en peso y volumetría, el incremento del peso por los empujes que se generan de forma paulatina, incrementando el riesgo de volteo del elemento de mampostería y que éste ocasione daños al propio convento y de manera colateral a la edificación aledaña.

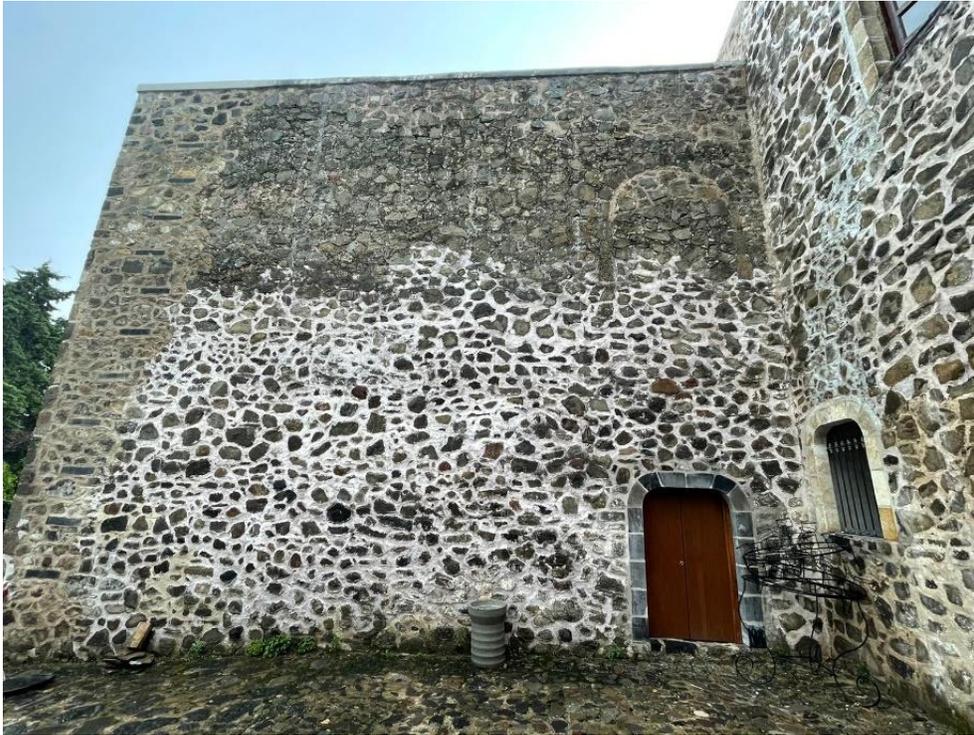
Fotografía 26. Convento de San Juan Bautista en de Tetela del Volcán, Autor 2021.

La reintegración de material pétreo en paramento vertical (muro) a base de mezcla de cal apagada en obra (puede ser puzoline) + mucilago de nopal+ arena de tezontle y piedra, el muro ha sufrido alteraciones en razón que se puede ver tapiado un arco justo arriba de lo que es una puerta, se ha detectado que por intervenciones se llega a alterar la geometría y originalidad de estas edificaciones, lo cual se agrava con la presencia de sismos, produciendo daños en elementos de mampostería que componen dicha edificación. (Ver tablas 1- 5 Anexo 1).

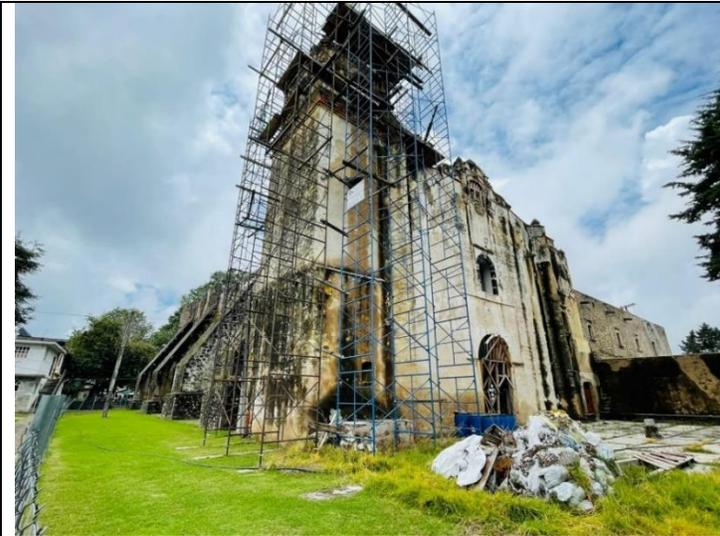
Fotografía 27. Convento de San Juan Bautista en Tetela del Volcán, Autor 2021.

La situación en la que se encuentra el convento de Tetela del Volcán. En el mes de junio del 2021 se llevó a cabo una visita para verificar si se estaba interviniendo dicho convento, se encontró con la situación que no se han ejecutado trabajos y que el deterioro se ha incrementado debido a condiciones externas como la intemperie, abandono, y la falta de continuidad que requiere para su restauración y rehabilitación. (Ver tablas 1- 5 Anexo 1 y 2).

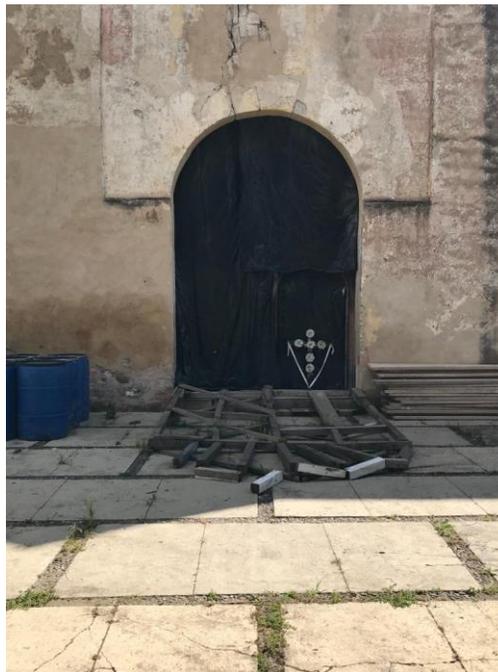
Fotografías 29. Convento de San Juan Bautista en Tetela del Volcán, Autor 2022.

Recientemente se han tomado fotografías en el convento de San Juan Bautista de Tetela del Volcán, se aprecia el abandono y la interrupción de los trabajos de restauración, en esta fotografía solo se ve el andamiaje colocado para llegar al nivel del primer cuerpo del campanario. Apuntalamiento en nicho superior a la altura del frontispicio probablemente estaba el santo patrono del convento y de igual manera se apuntaló la ventana coral, así como al pie de la fachada hay unos botes de plástico que contienen cal apagada en obra, la cual es una de las materias primas para la consolidación y restauración del convento junto con el mucilago de nopal, y el colapso del apuntalamiento que tuvo la puerta de la entrada al templo, misma que está en riesgo de sufrir más deterioros por tener ausente un apuntalamiento bien colocado que afiance la forma y estructura del arco. (Ver anexo 2 (entrevista al párroco)).

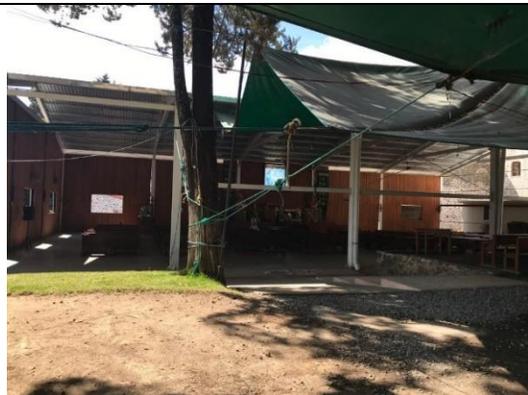
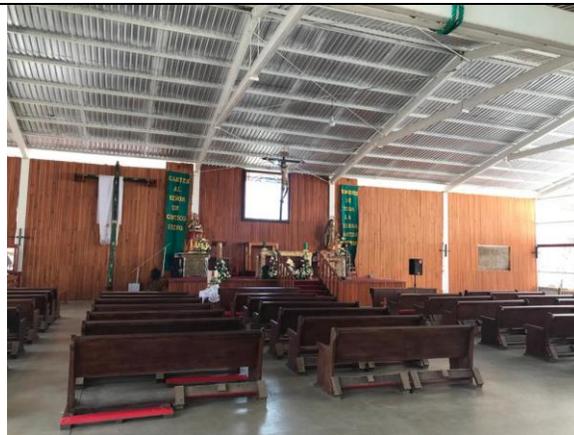
Fotografía 30. Convento de San Juan Bautista en Tetela del Volcán, Autor 2022.

Fotografía.31. Convento de San Juan Bautista en Tetela del Volcán, Autor 2022.

Actualmente al exterior de convento de San Juan Bautista de Tetela del Volcán se ha construido un espacio para llevar a cabo las celebraciones litúrgicas que se hacían al interior del convento, debido a la necesidad que existe de realizar dichos eventos y principalmente las misas para sus pobladores se emplazó dicho espacio en la parte posterior del presbiterio del convento, en donde se ha habilitado para tener a efecto misas, pláticas y reuniones del párroco y catequistas con sus pobladores interesados en cumplir con sus sacramentos. (Ver tablas 1- 5 Anexo 1).

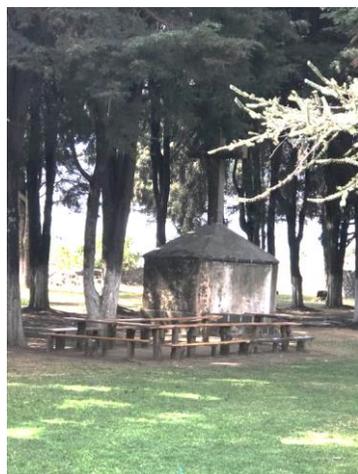
Fotografía 32. Cruz atrial en el Convento de San Juan Bautista en Tetela del Volcán, Autor 2022.

Al pie del desplante de la cruz atrial se ha improvisado un espacio para impartir posiblemente el catecismo, es en estos espacios donde la interacción de los pobladores con

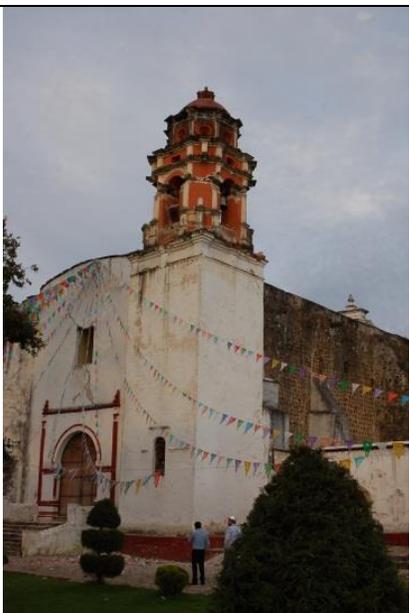
Fotografía 34. Convento de Santo Domingo de Guzmán tomada el día 19 de septiembre del 2017, el autor 2017.

Durante el recorrido del levantamiento e inspección de daños al convento de Hueyapan se llevó el registro fotográfico en que se asentaron las afectaciones que generó el sismo al inmueble, siendo golpeado severamente el campanario en sus dos cuerpos, presentando diferentes afectaciones como: torsión, cizallamiento, degollamiento los cuales se ilustraran el el siguiente croquis, que por sí mismo explica. (Ver Anexo 3).

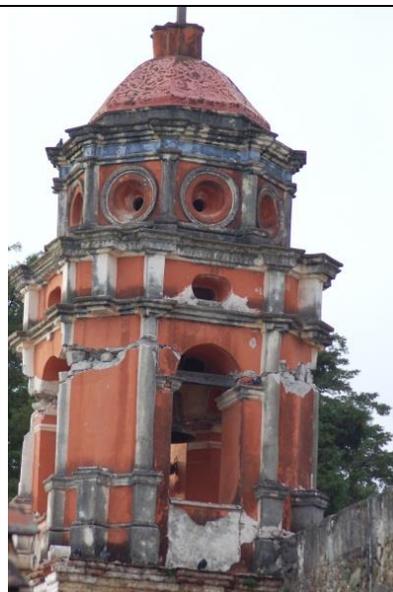
Fotografía 35. Convento de Santo Domingo de Guzmán, se aprecias los daños que sufrió el campanario, fotografía tomada el día 19 de septiembre 2017. el autor 2017.

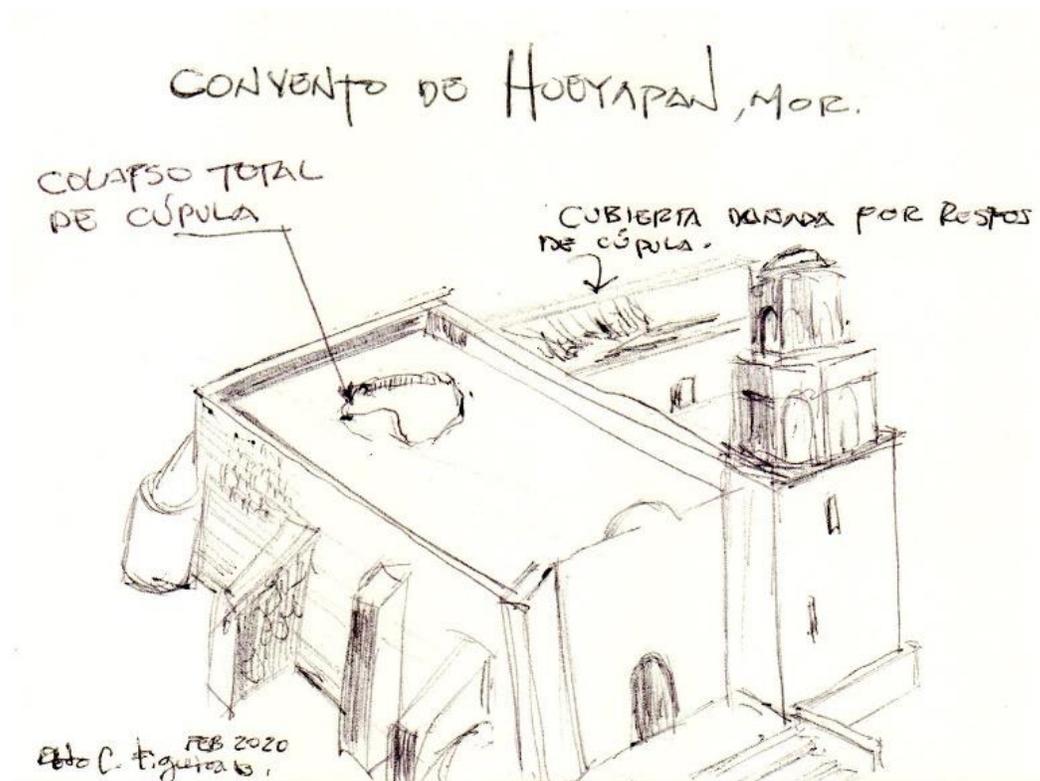
Croquis 6. Convento de Santo Domingo de Guzmán en Hueyapan, autor, 2020.

Croquis que muestra el daño que sufrió la cúpula y que esta a su vez desencadenó con su derrumbe daños en el área de la sacristía, la cual tenía una cubierta vigada y con teja plana característica de esta región.

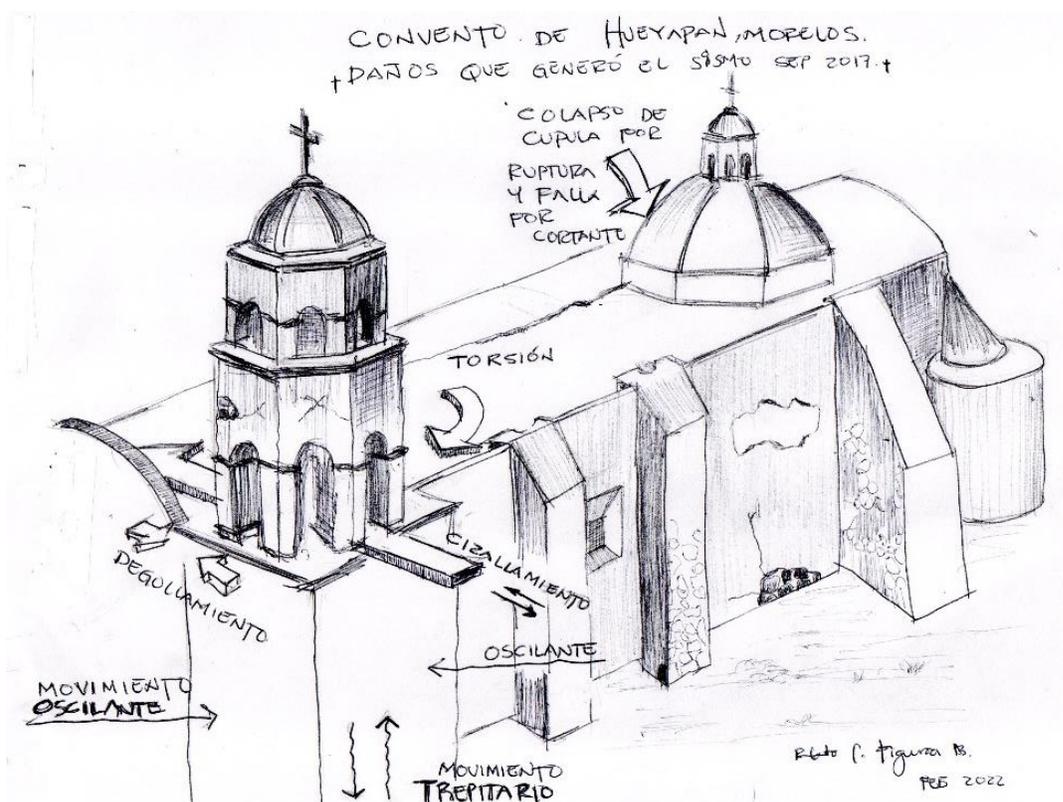
Croquis 7: Convento de Santo Domingo de Guzmán, Hueyapan, Morelos, autor 2021.

En el croquis 2, se ilustran mediante flechas los daños del sismo de septiembre del 2017, mismos que generaron daños severos al convento de Hueyapan, así mismo se marcan los efectos estructurales en diferentes elementos del convento, como torre campanario, cúpula, bóveda y muros, y los movimientos sísmicos que recibió el convento.

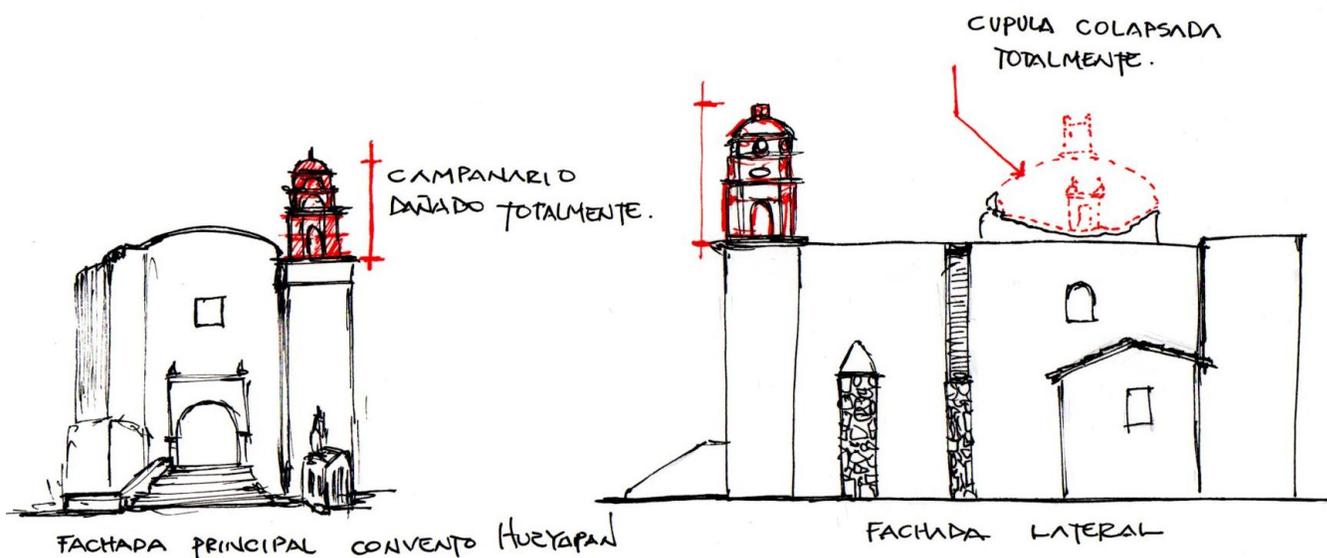
Croquis 8: Convento de Santo Domingo de Guzmán, Hueyapan, Morelos. Autor 2021.

De manera gráfica se pretende ilustrar las afectaciones que tuvo el convento tanto en su campanario que sufrió torsión, desfases y la cúpula que colapsó totalmente, generando daños colaterales que produjeron el colapso de la cubierta de la sacristía, en color rojo se aprecia como de manera memorable la ubicación y posición que tuvieron el campanario y la cúpula.

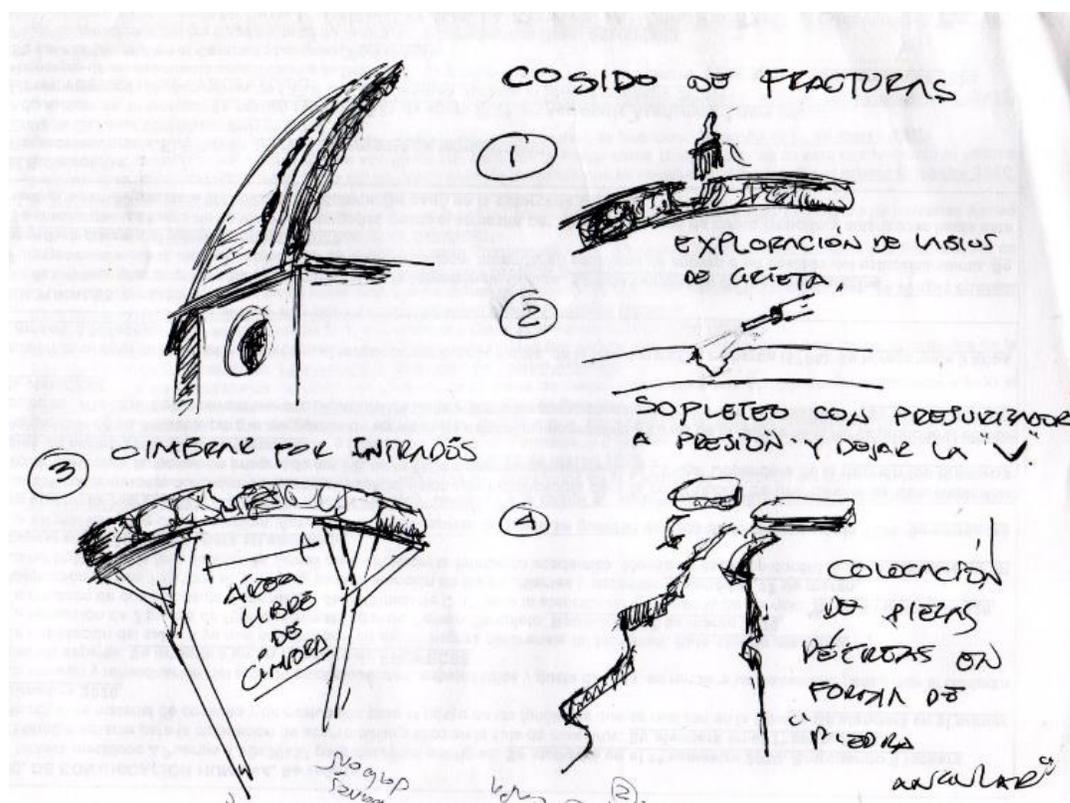
Croquis 9: Convento de Santo Domingo de Guzmán, Hueyapan, Morelos. Autor 2021.

Recomendaciones para llevar a cabo la restauración de fracturas en cúpulas, siguiendo paso a paso, previo a su debido apuntalamiento y aseguramiento del área a intervenir, toda vez que son los procedimientos que se deben seguir, como parte de trabajos relacionados con la restauración de bienes inmuebles.

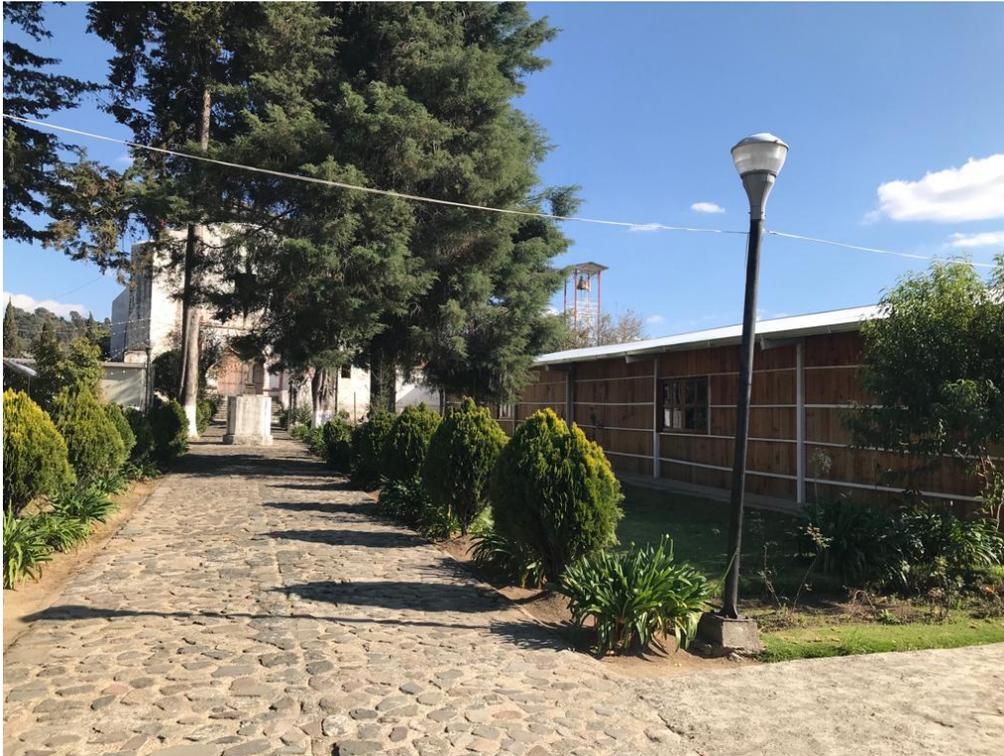
Fotografías 36. Convento de Santo Domingo de Guzmán, autor 2022.

Derivado de los daños ocasionados por el sismo de septiembre del 2017 al convento de Santo Domingo de Guzmán en Hueyapan, han quedado claros factores sociales que provocan el involucramiento de la población con el convento, si bien es observable la restauración del campanario por mantener su composición arquitectónica con la cual fue construido, ha surgido la necesidad de elevar el elemento sonoro a una altura similar en la que fue colocado en el interior del primer cuerpo del campanario, esta solución de hacer un campanario exento permitirá seguir haciendo en redoble de campana para los llamados de eventos litúrgicos a sus pobladores. (Ver Anexo 3).

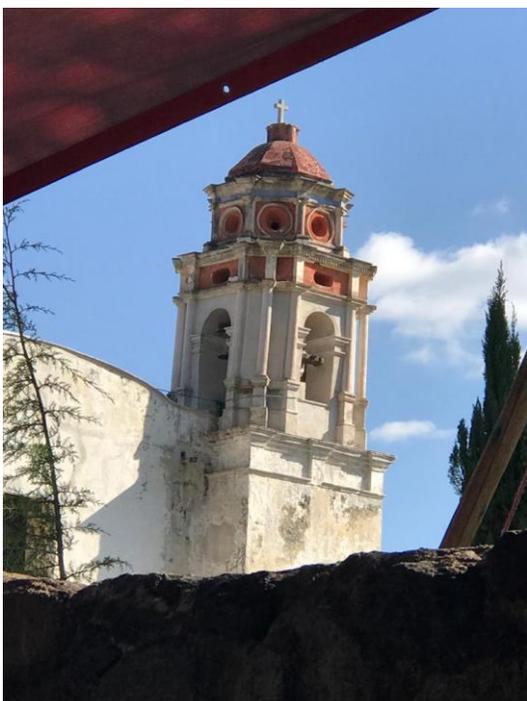
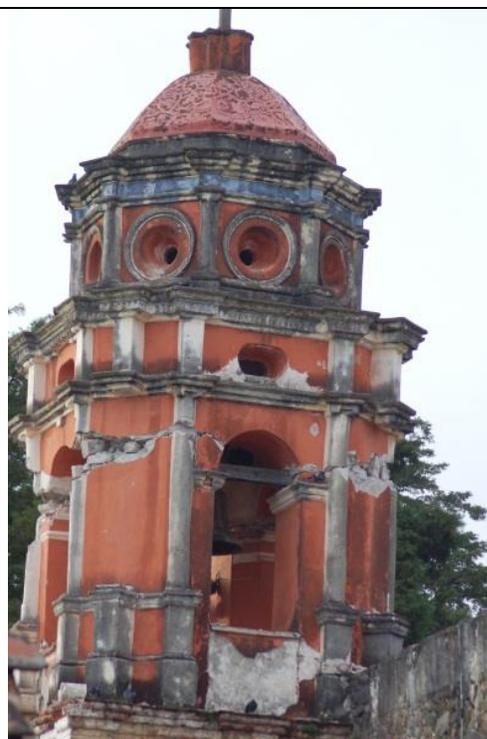
Fotografía 37. Convento de Santo Domingo de Guzmán, Figueroa 2022.

Fotografía 38. Convento de Santo Domingo de Guzmán, autor 2017.

Se han colocado de manera intencional las fotografías para hacer una comparativa gráfica, en donde la fotografía de lado izquierdo muestra el estado actual del campanario el cual ya fue intervenido en sus trabajos de consolidación y restauración, en contraparte la fotografía del lado derecho habla por sí mismo del daño que causó el sismo de septiembre del 2017, las autoridades expertas en la materia han sugerido que no se vuelvan a colocar las campanas al interior de campanarios por cuestiones de seguridad y para poder seguir preservando la tipología de sus campanarios, evitando así que en futuros eventos sísmicos el golpeteo de las campanas debilite, fracture y pueda colapsar los muñones del cuerpo del campanario, y esto a su vez ocasione daños colaterales. (Ver tablas 6- 10 Anexo 1).

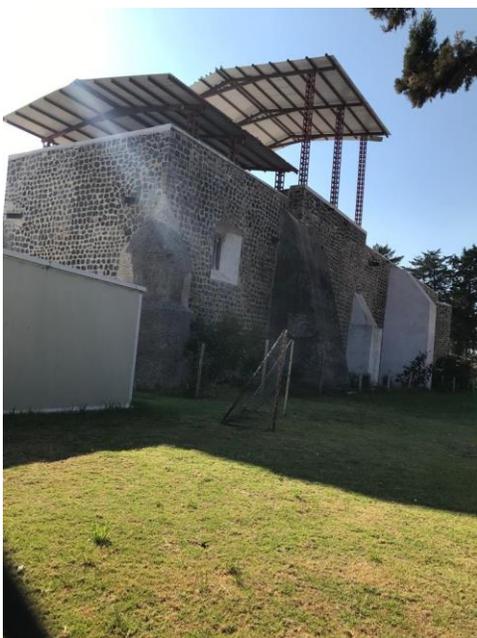
Fotografía 39. Convento de Santo Domingo de Guzmán, autor 2022.

Sin embargo, se da solución del uso sonoro de la campana diseñando y edificando un campanario exento al convento, con una estructura ligera y esbelta que permite por la hechura de sus materiales cumplir con la necesidad, al ser edificado a una altura razonable y adecuada para ser escuchada en el entorno urbano de convento.

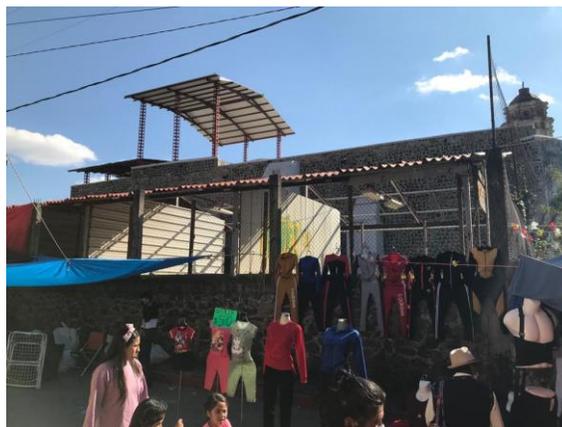
Fotografía 40. Convento de Santo Domingo de Guzmán, autor2022.

Actualmente se construyeron unas cubiertas elevadas y ligeras en cuanto a su estructura metálica y laminar, sin duda alguna para sustituir el claro que salvó la cúpula que fue colapsada por el sismo de septiembre del 2017, por tal razón se han colocado estas cubiertas que cumplen con cubrir el espacio del transepto sin tener una cubierta tan masiva y con el riesgo de que vuelva a colapsar, siendo lo peor que el colapso provocó el derrumbe de otras áreas aledañas al convento. (Ver tablas 6- 10 y Anexo 3).

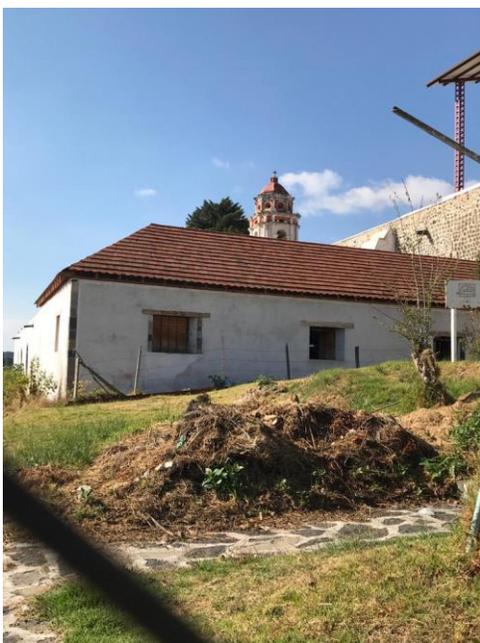
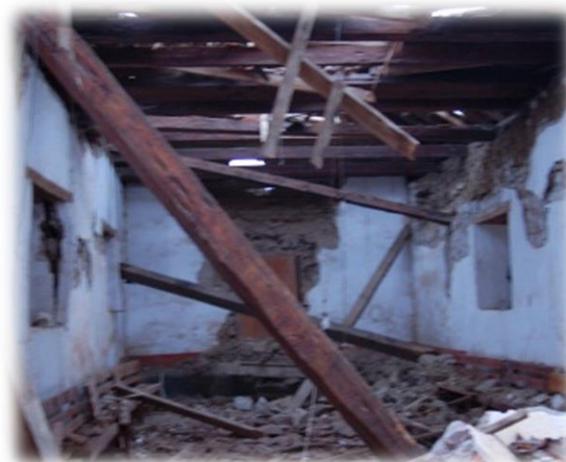
Fotografía 41. Convento de Santo Domingo de Guzmán, autor 2022.

Fotografía 42. Convento de Santo Domingo de Guzmán, autor 2022.

A consecuencia de fragmentos de mampostería del casquete de la cúpula colapsada, mismos que habían dañado la sacristía en su totalidad como lo muestra la fotografía del lado derecho, actualmente se ha restaurado la cubierta de dicho espacio el cual es importante por la jerarquía sacra que representa y la utilidad para las actividades litúrgicas dentro de la misa.

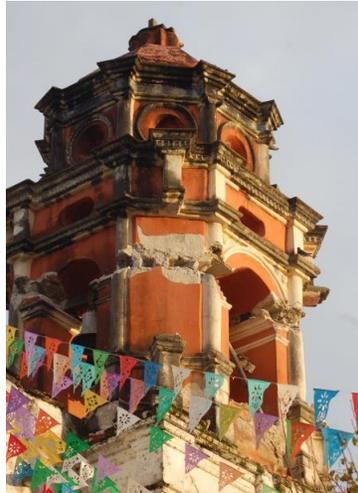
Fotografía43. Muestra los daños en el campanario, Hueyapan, Morelos, autor 2017

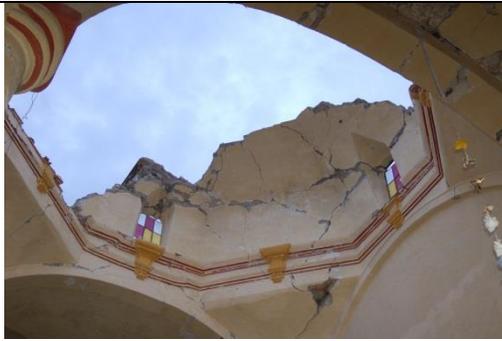
Fotografía 44. Se aprecia el colapso de la cúpula central, Hueyapan, Mor. autor, 2017

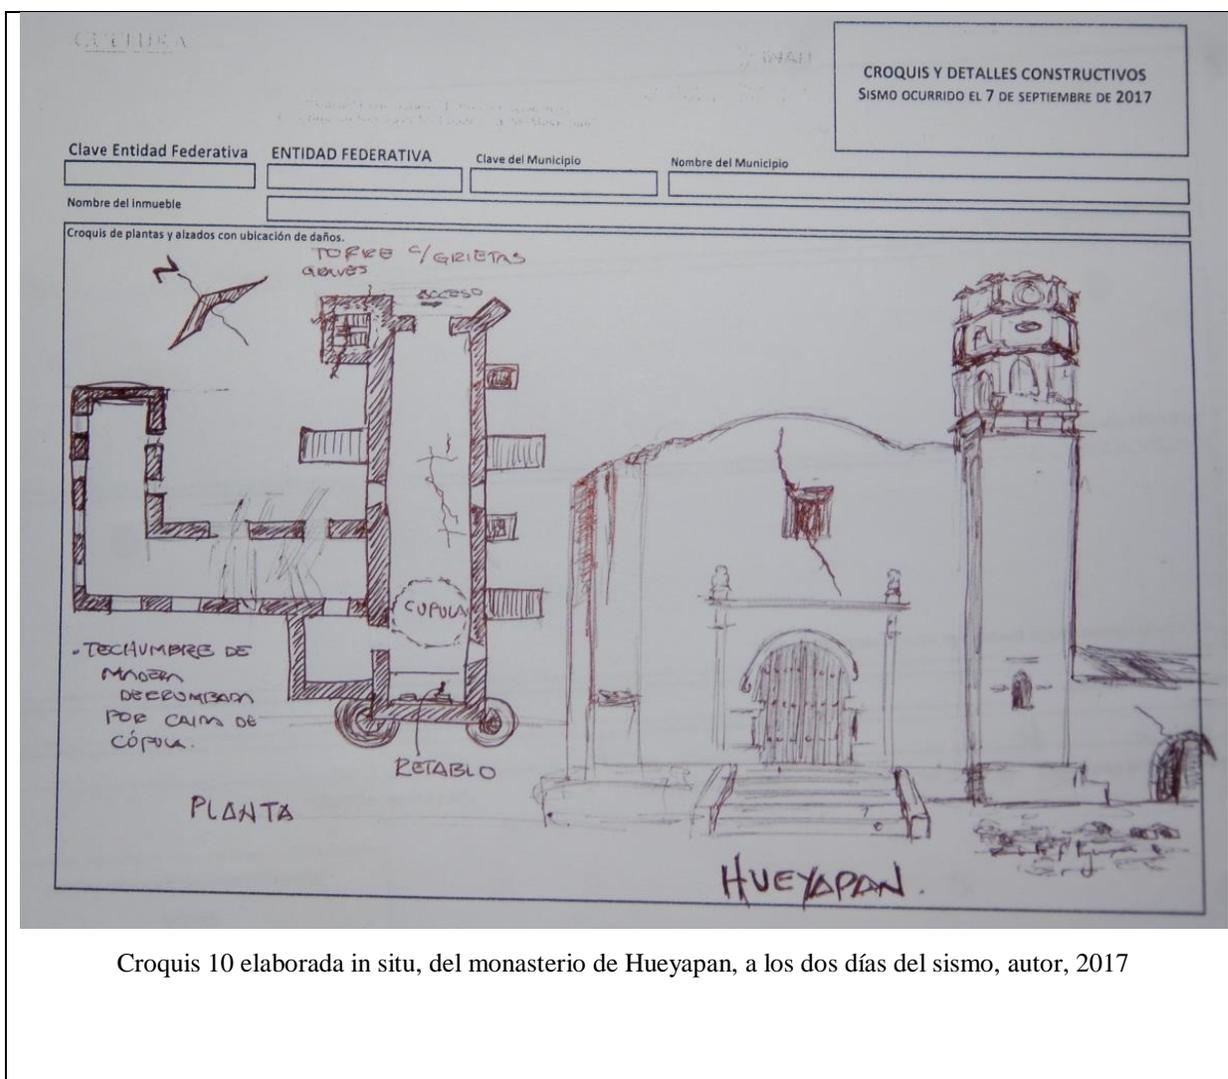
Croquis 10 elaborada in situ, del monasterio de Hueyapan, a los dos días del sismo, autor, 2017

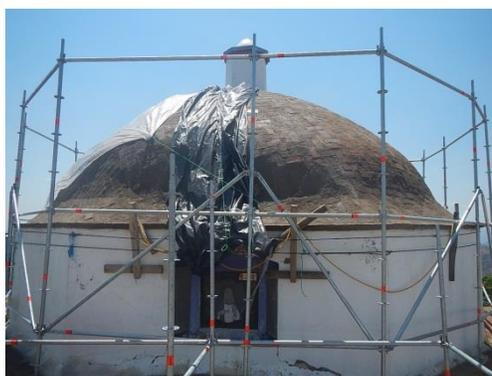
Fotografía 49. Olinalá Gro. Cúpula con daños por sismo, aspectos fallidos: geometría y materiales, autor 2018
