Transformaciones del paisaje y patrimonio religioso edificado
en Tetela del Volcán y Hueyapan Morelos, post-sismo del 19
septiembre 2017: testimonios de los pobladores.

Maestro en Estudios Regionales

Arq. Roberto Carlos Figueroa Bahena

Cuernavaca, Morelos 07 diciembre 2022

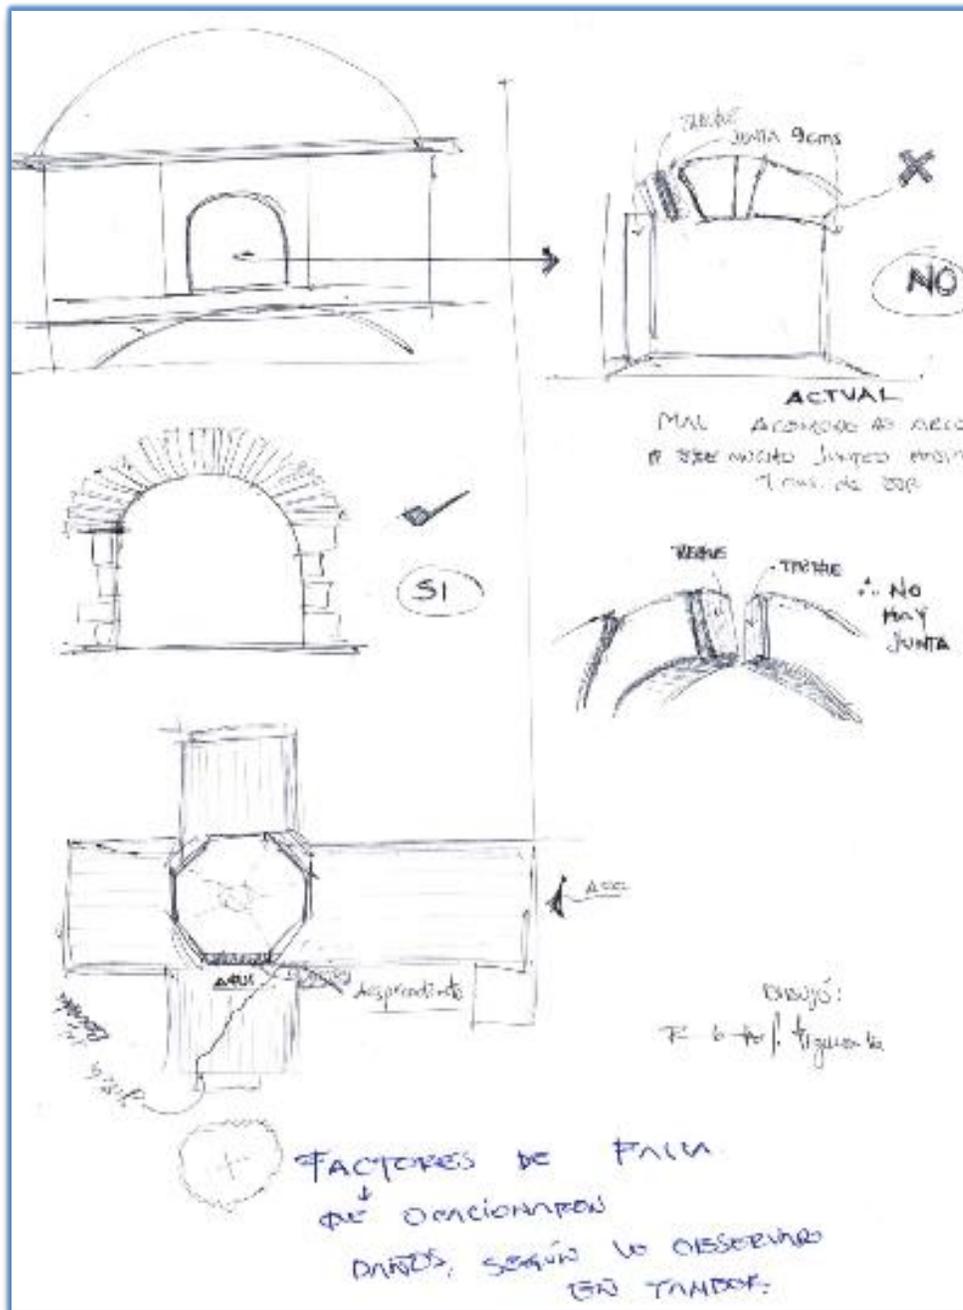
Croquis número 11. Daños registrados in situ, Figuerola, 2017
