PRESTACIÓN DE SERVICIOS PARA LA INTERVENCIÓN DE LA CAPILLA DE SAN BARTOLOMÉ EN ATLACHOLOAYA, MORELOS.

MEMORIA DE TRABAJO.
PARA OBTENER EL TÍTULO DE
LICENCIADA EN ARQUITECTURA
PRESENTA:

ANGELICA ITZEL NAVA GALINDO

2022

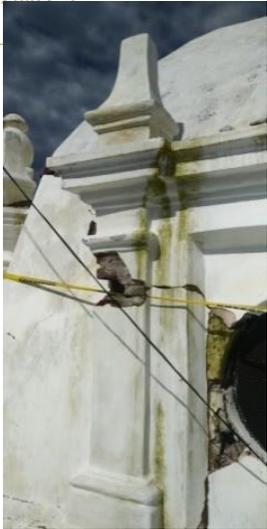
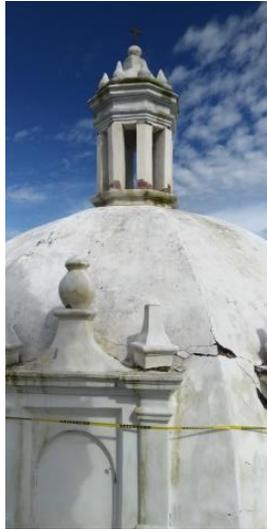
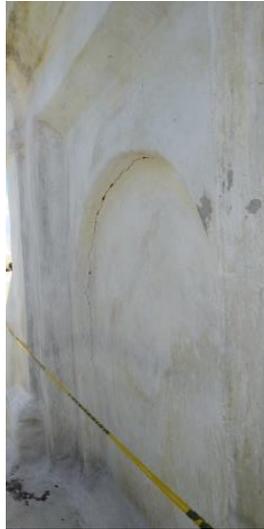
Fotografía 11

Cúpula de Capilla de San Bartolomé. Fotografías tomadas por Arq. Gabriela Ocaña. Año 2018.

Cabe destacar que los daños que se pueden observar en cúpula no solo fueron causados por el sismo, sino que también por intervenciones erróneas, como la integración de cementos en bruñidos, ventanas tapiadas y una falta de mantenimiento. Factores que provocaron encapsular las humedades en muros y casquete de cúpula, sumando a ventanas tapiadas que se pueden observar en las fotografías 11, 12, y 13.

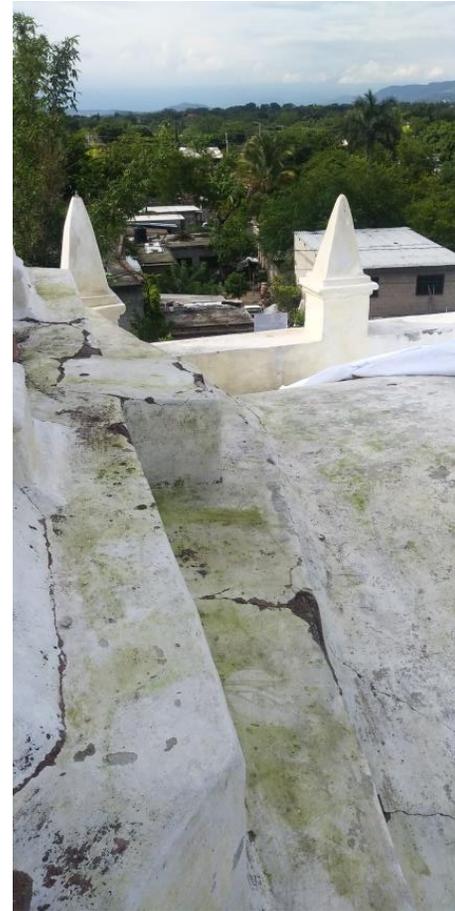
Fotografía 14 Extradós de Capilla de San Bartolomé. Fotografía tomada por Arq. Gabriela Ocaña. Año 2018.

En extradós de cubierta se nota presencia de bruñido con porcentajes de cemento, lo cual, es una intervención totalmente errónea de la cual se atribuye que la capilla presente un núcleo de bóveda sensible a cualquier efecto natural como lo fue el sismo

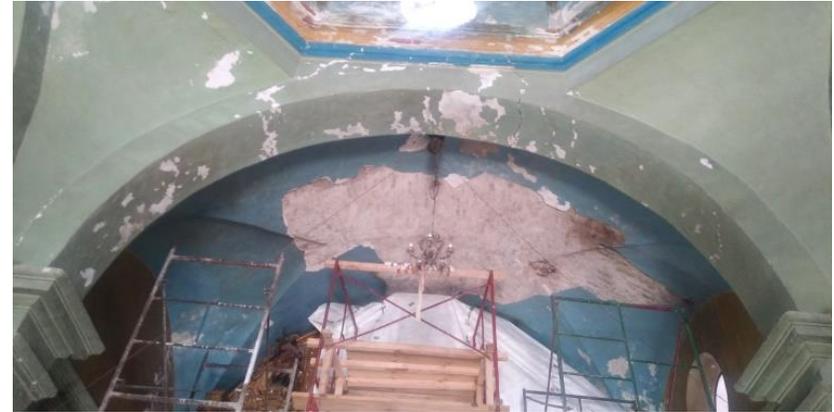
En la fotografía 17 se muestra un desprendimiento de aplanados en intradós de bóveda de presbiterio, exhibiendo filtraciones en el núcleo del elemento, así como exponiendo la fábrica original de la bóveda.

Fotografía 17 Intradós de Cúpula de Capilla de San Bartolomé. Fotografía tomada por Arq. Gabriela Ocaña. Año 2018.

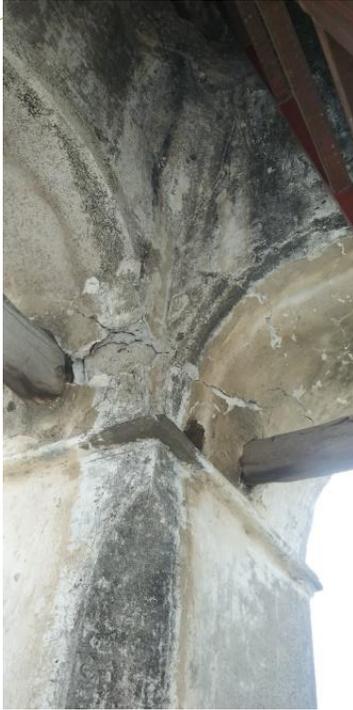
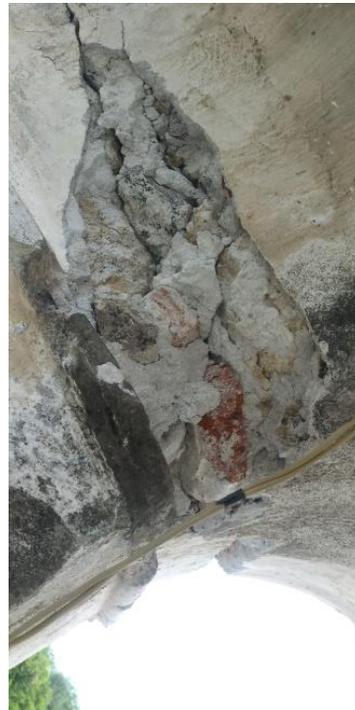
Fotografía 20

Otro elemento de la Capilla de San Bartolomé, que representa parte del valor artístico, es la hermosa torre campanario la cual engalana el inmueble religioso, a través de su juego de ornamentaciones, nos muestran un daño ocasionado por el abandono y la falta de mantenimiento, sin embargo, también presenta daños provocados por el sismo, como grietas en intradós de arcos en donde se observa el desprendimiento de aplanados, piezas de ladrillo fracturadas, grietas en muros con un espesor aproximadamente de 1 a 4 cm de oquedad. Las siguientes imágenes nos muestran los daños que dejó el movimiento. Los podemos observar en la fotografías 19, 20 y 21.

Interior de Torre Campanario de Capilla de San Bartolomé. Fotografías tomadas por Arq. Gabriela Ocaña. Año 2018.

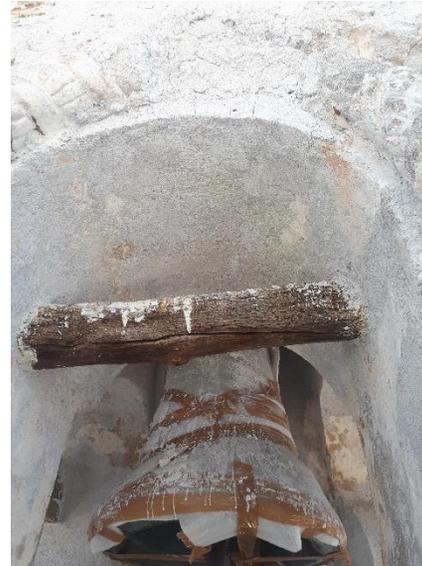
Fotografía 22. Protección y embalaje de campana en torre campanario Tomada por autora. Año 2018

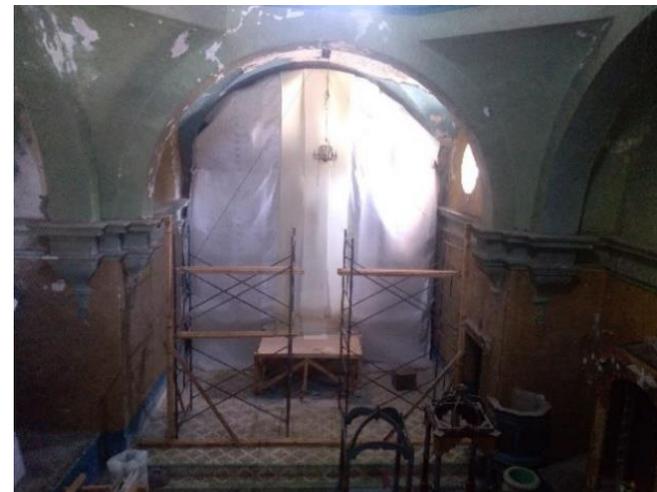
Fotografía 23. Protección y embalaje de bien inmueble por destino, retablo ubicado en altar. Tomada por autora. Año 2018

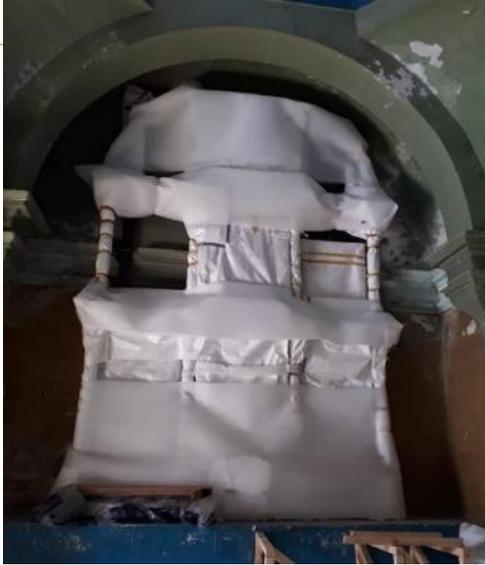
Fotografía 24. Protección y embalaje de bien inmueble por destino, retablo ubicado en la nave principal. Tomada por autora. Año 2018

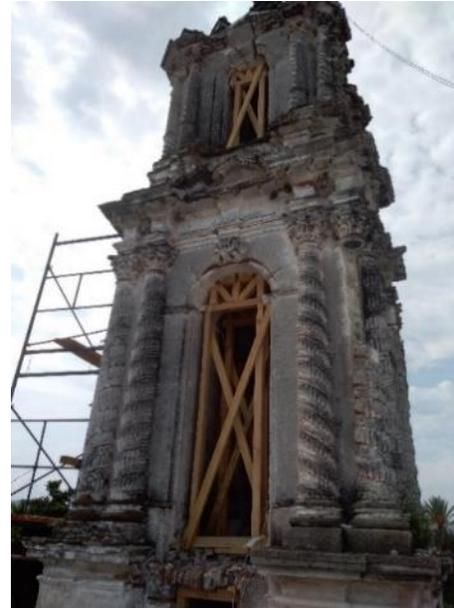
Fotografía 26. Apuntalamiento en torre campanario. Tomada por autora. Año 2018

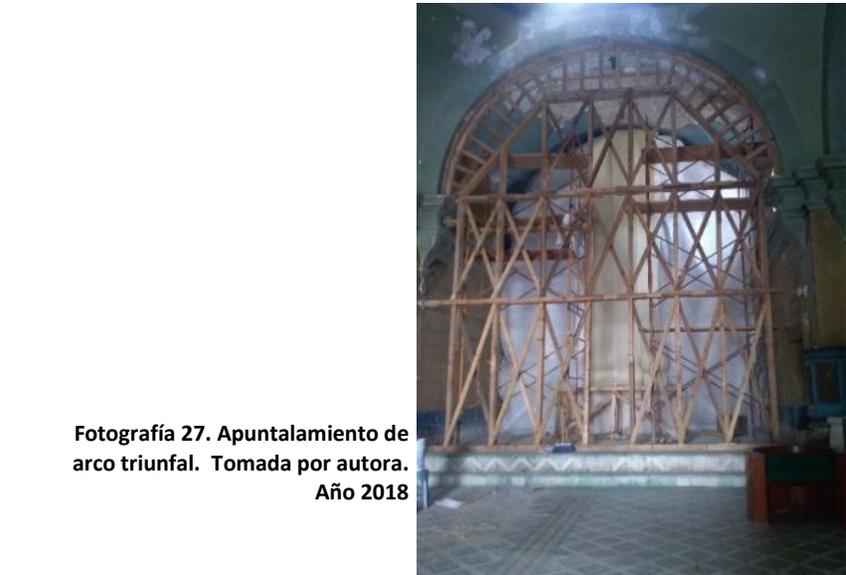
Fotografía 27. Apuntalamiento de arco triunfal. Tomada por autora. Año 2018

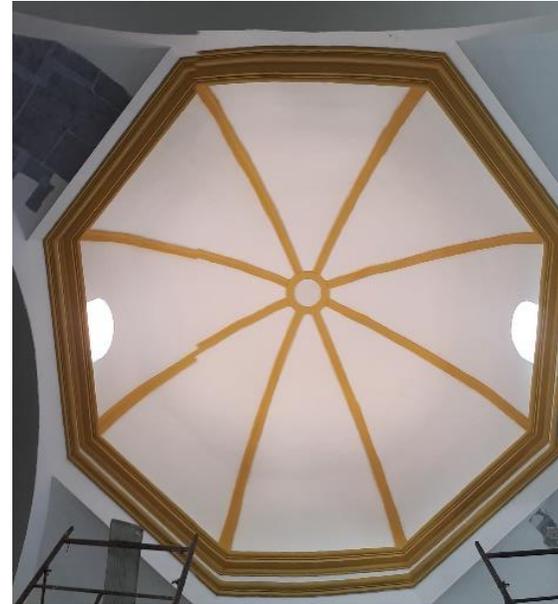
Fotografía 36. Integración de pintura a la cal, colores de acuerdo a vestigios, en intradós de cúpula. Tomada por autora. Año 2021

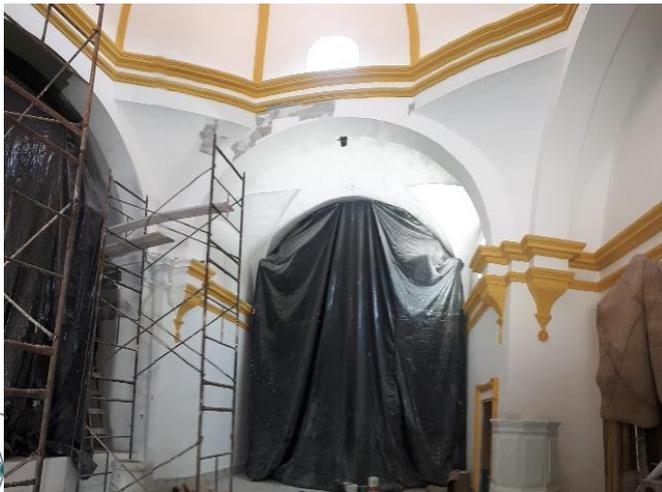
Fotografía 35. Integración de pintura a la cal, colores de acuerdo a vestigios, en cornisa, intradós de cúpula. Tomada por autora. Año 2021

- Integración de pintura a la cal en cornisa interior de cúpula, agregando mucilago de nopal y color.
- Consolidación de grieta en intradós de arco del triunfo a través de un cosido mediante ladrillo utilizando cal apagada en obra - arena proporción 1:3 agregando baba de nopal.

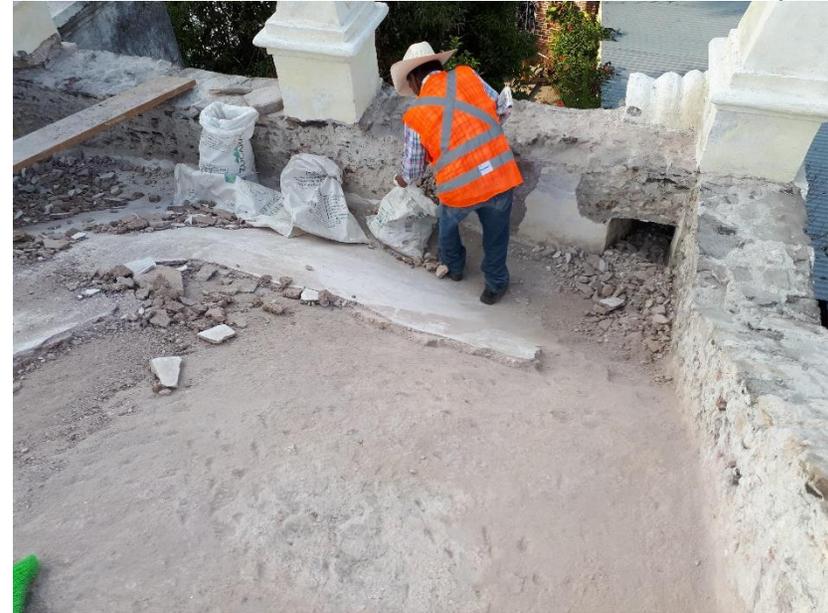
Fotografía 38. Liberación de capa de compresión y bruñido. Tomada por autora. Año 2018

- Liberación de capa de compresión y bruñido, mediante cincel y maceta, con golpes rasantes para no dañar el núcleo.
- Liberación de grietas en extradós de bóveda sin capacidad de trabajo. El retiro de material de 10 cm de ambos lados del labio de abertura mediante cincel y maceta con golpes rasantes para sin dañar elementos aledaños.
- Liberación de aplanados de mezcla de cemento en corona y muros de pretil.

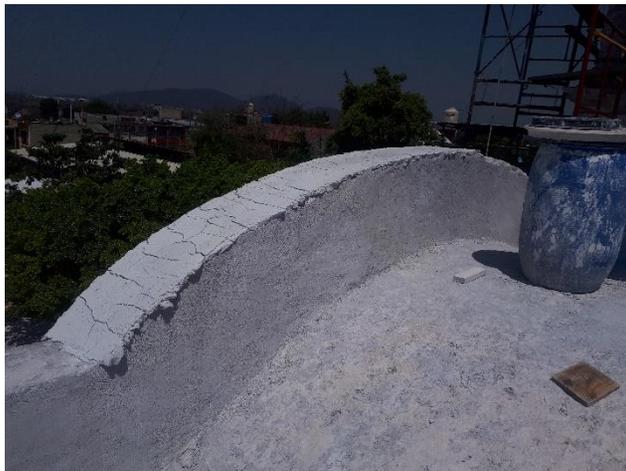
Fotografía 40. Integración de aplanado en muros de pretil.
Tomada por autora. Año 2019

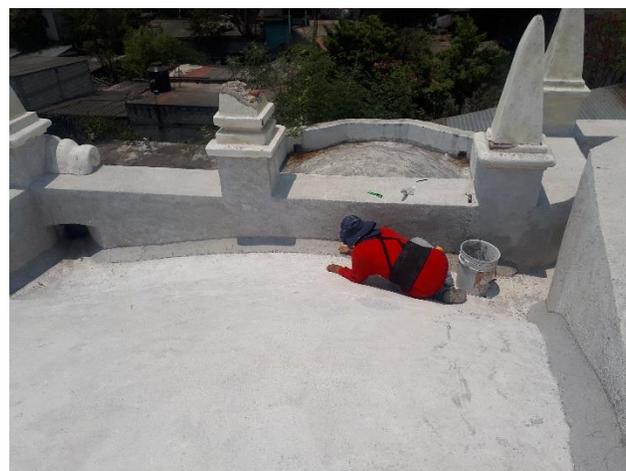
Fotografía 42. Integración de chaflanes en extradós de bóveda.
Tomada por autora. Año 2019

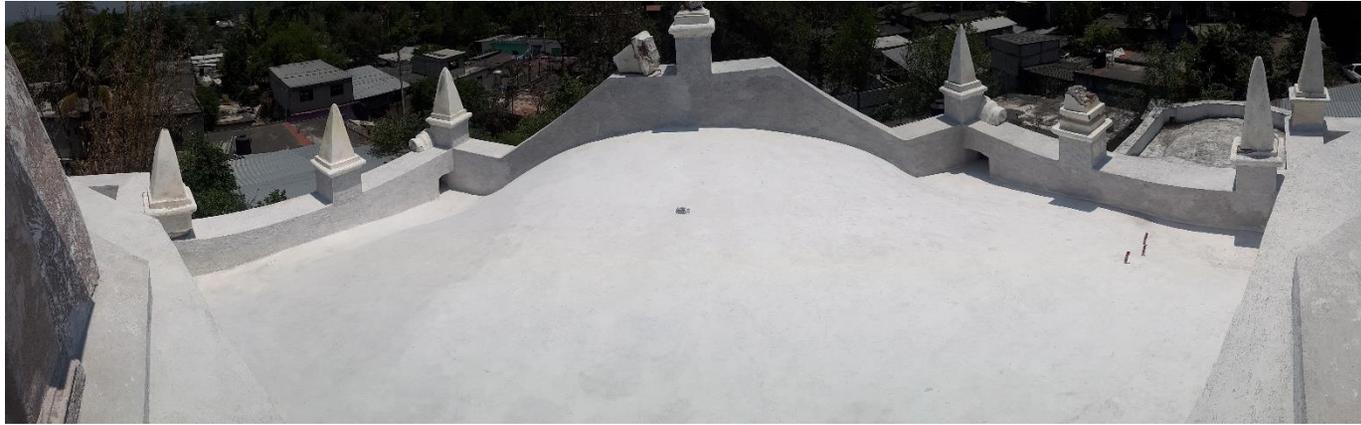
Fotografía 43 Integración de bruñido en extradós de bóveda. Tomada por autora. Año 2019

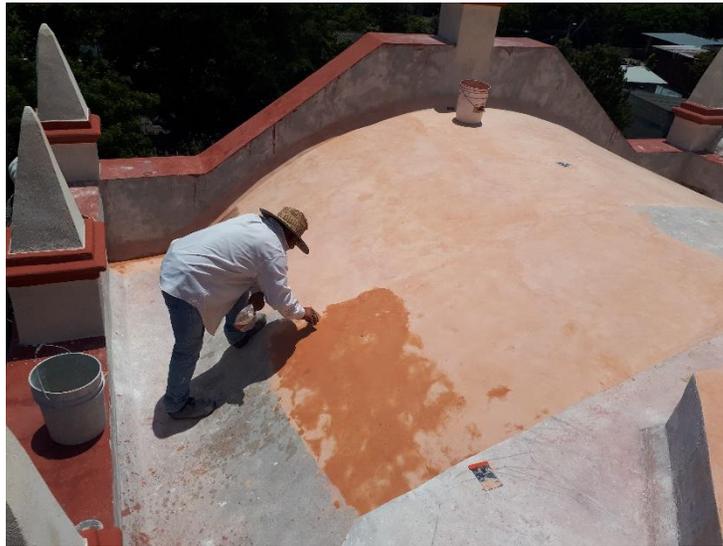
Fotografía 44 Integración de impermeabilizante en extradós de bóveda. Tomada por autora. Año 2019

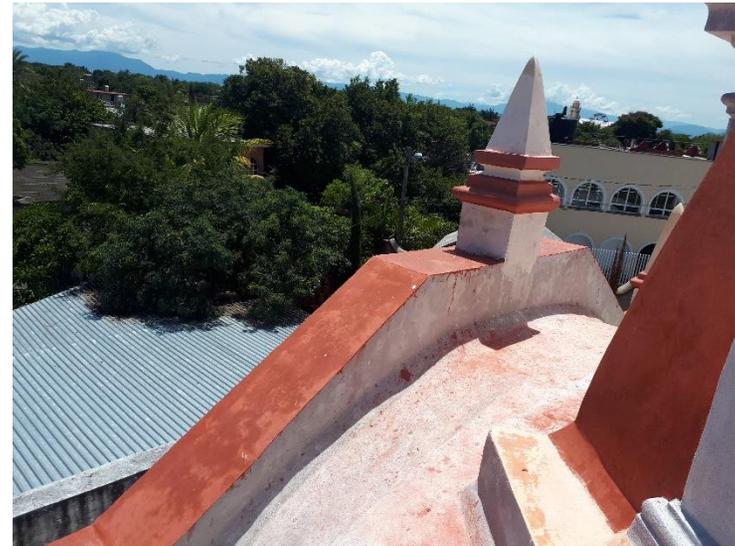
Fotografía 45 Integración de pintura a la cal, en muros de pretil. Tomada por autora. Año 2019

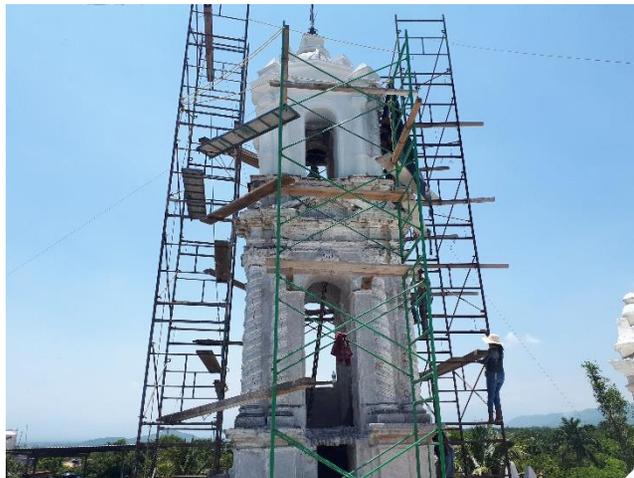
Fotografía 51 Integración de aplanado fino de torre campanario. Tomada por autora. Año 2019

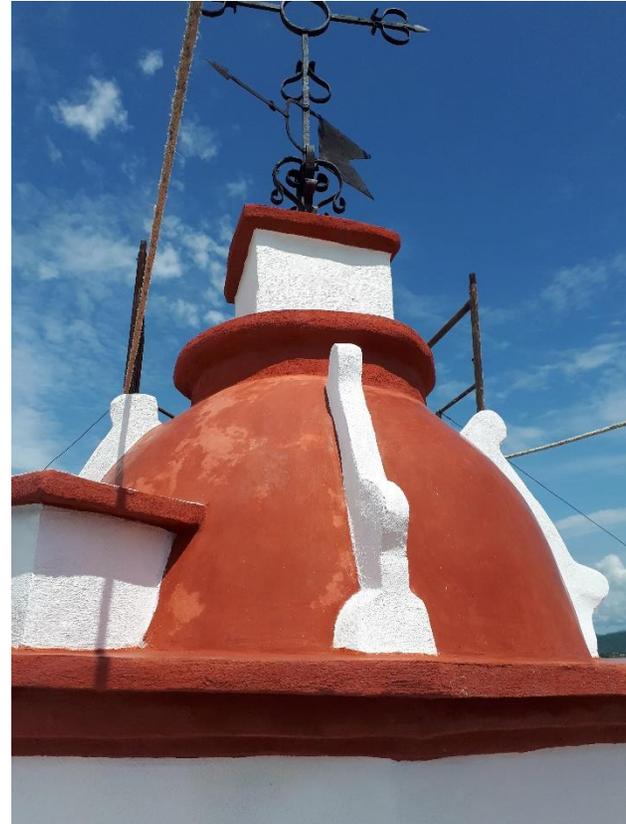
Fotografía 52 Integración de pintura a la cal e impermeabilización en cúpula de torre campanario. Tomada por autora. Año 2019

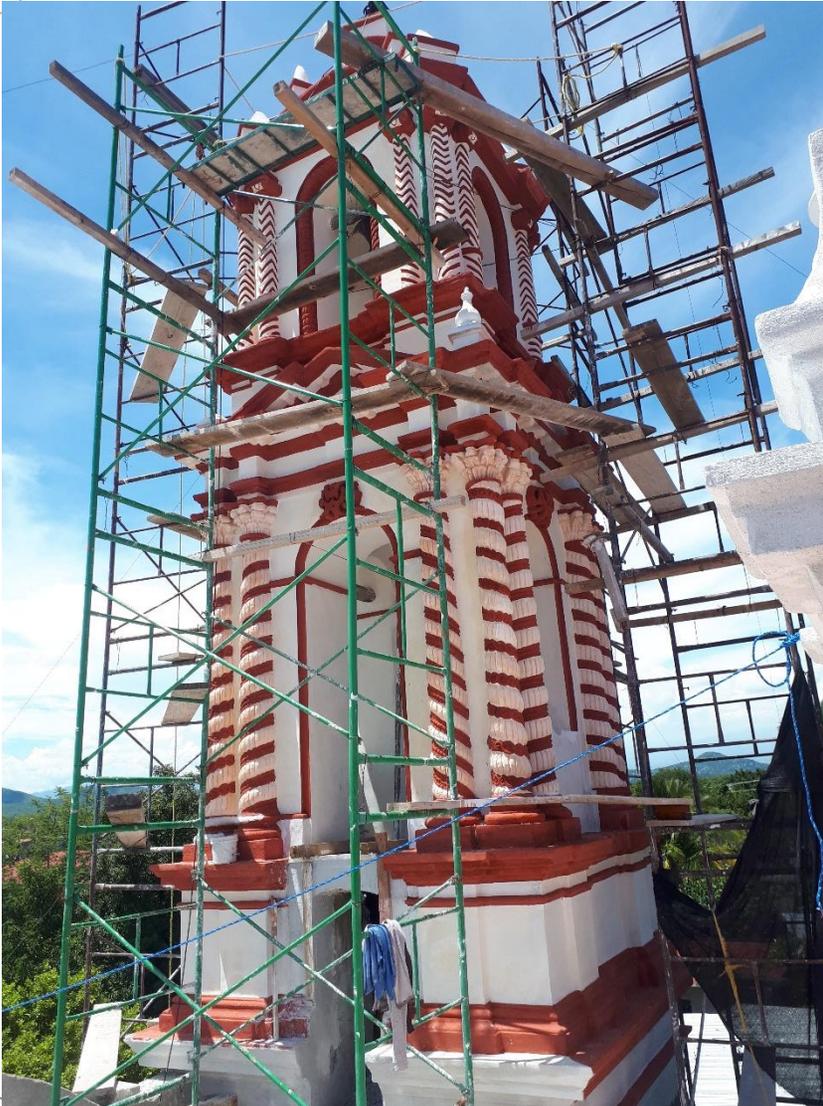
Fotografía 53 Integración de pintura a la cal, en torre campanario. Tomada por autora. Año 2019

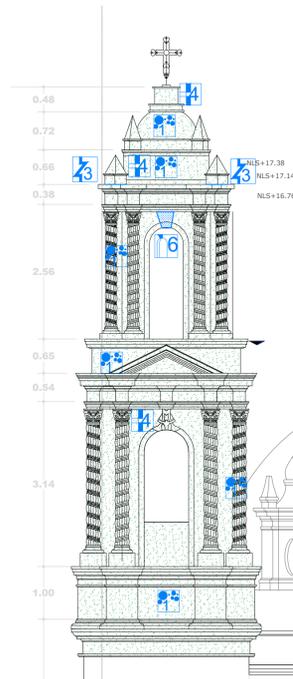
Fachada norte

- Presencia de flora microparásita en cornisas, muros, y ornamentación de torre campanario.
- Pérdida de dovela y ornamentación por sismo.

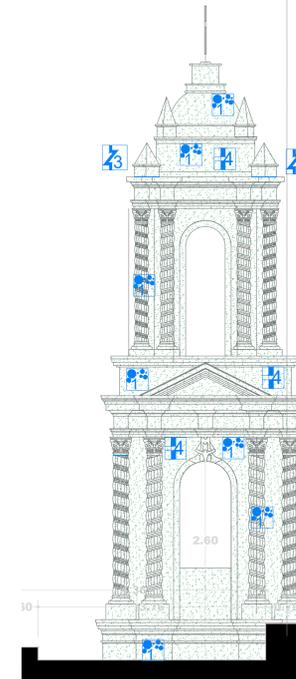
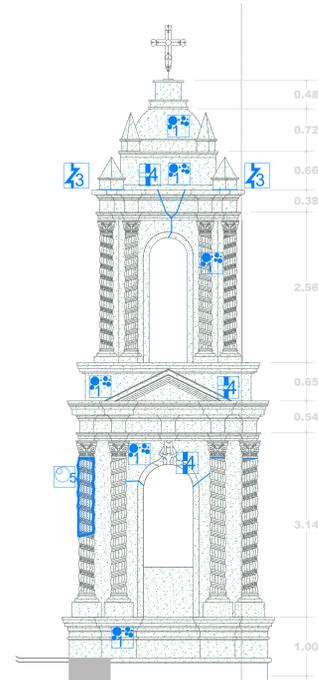
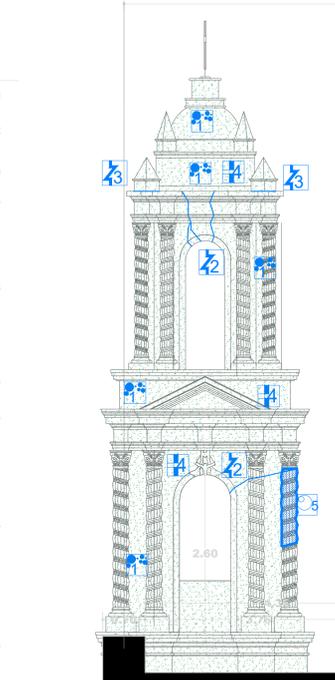
- Presencia de flora microparásita en cornisas, muros, y ornamentación de torre campanario.
- Grieta por sismo de hasta 5 cm de espesor en piernas y cerramientos de torre campanario.
- Grieta horizontal por desprendimiento de pináculos en torre campanario por falta de adhesión en mortero y sismo.
- Fisuras en aplanado y pérdida de material por sismo.
- Pérdida de elemento por sismo.

- Presencia de flora microparásita en cornisas, muros, y ornamentación de torre campanario.
- Grieta por sismo de hasta 5 cm de espesor en piernas y cerramientos de torre campanario.

- Presencia de flora microparásita en cornisas, muros, y ornamentación de torre campanario.
- Grieta horizontal por desprendimiento de pináculos en torre campanario por falta de adhesión en mortero y sismo.
- Fisuras en aplanado y pérdida de material por sismo.

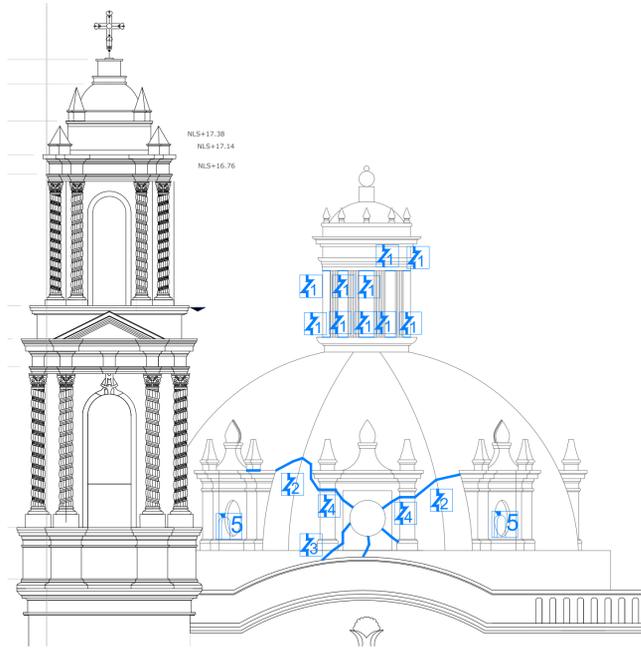
Ilustración 1. Linternilla

- 1 Grieta en piernas elaboradas con tabique roco recocido de linternilla por desplazamiento de cupulín por sismo.

- 2 Grieta en aplanado a la cal y capa de compresión de cúpula de hasta 5 cm de profundidad por sismo y mala intervención con mortero a base de cal-arena-arenilla de tezontle.
- 3 Grieta en aplanado a la cal por sismo.
- 4 Fisura en aplanado por sismo.
- 5 Vano tapiado con piedra de la región y grieta en junta fría por sismo.

- 1 Liberación de aplanado a la cal en piernas de linternilla utilizando cincel y maseta con golpes rasantes para no dañar fábrica de muro.
- 2 Liberación de grieta con cincel y maseta.
- 3 Consolidación de piernas y cupulín mediante inyección de mortero en grieta.
- 4 Integración de aplanado grueso con mortero elaborado cal-arena-mucilago de nopal proporción 1:3
- 5 integración de aplanado fino con mortero elaborado cal-arena-mucilago de nopal proporción 1:1
- 6 integración pintura a la cal con pigmentos naturales en tonos según vestigios.

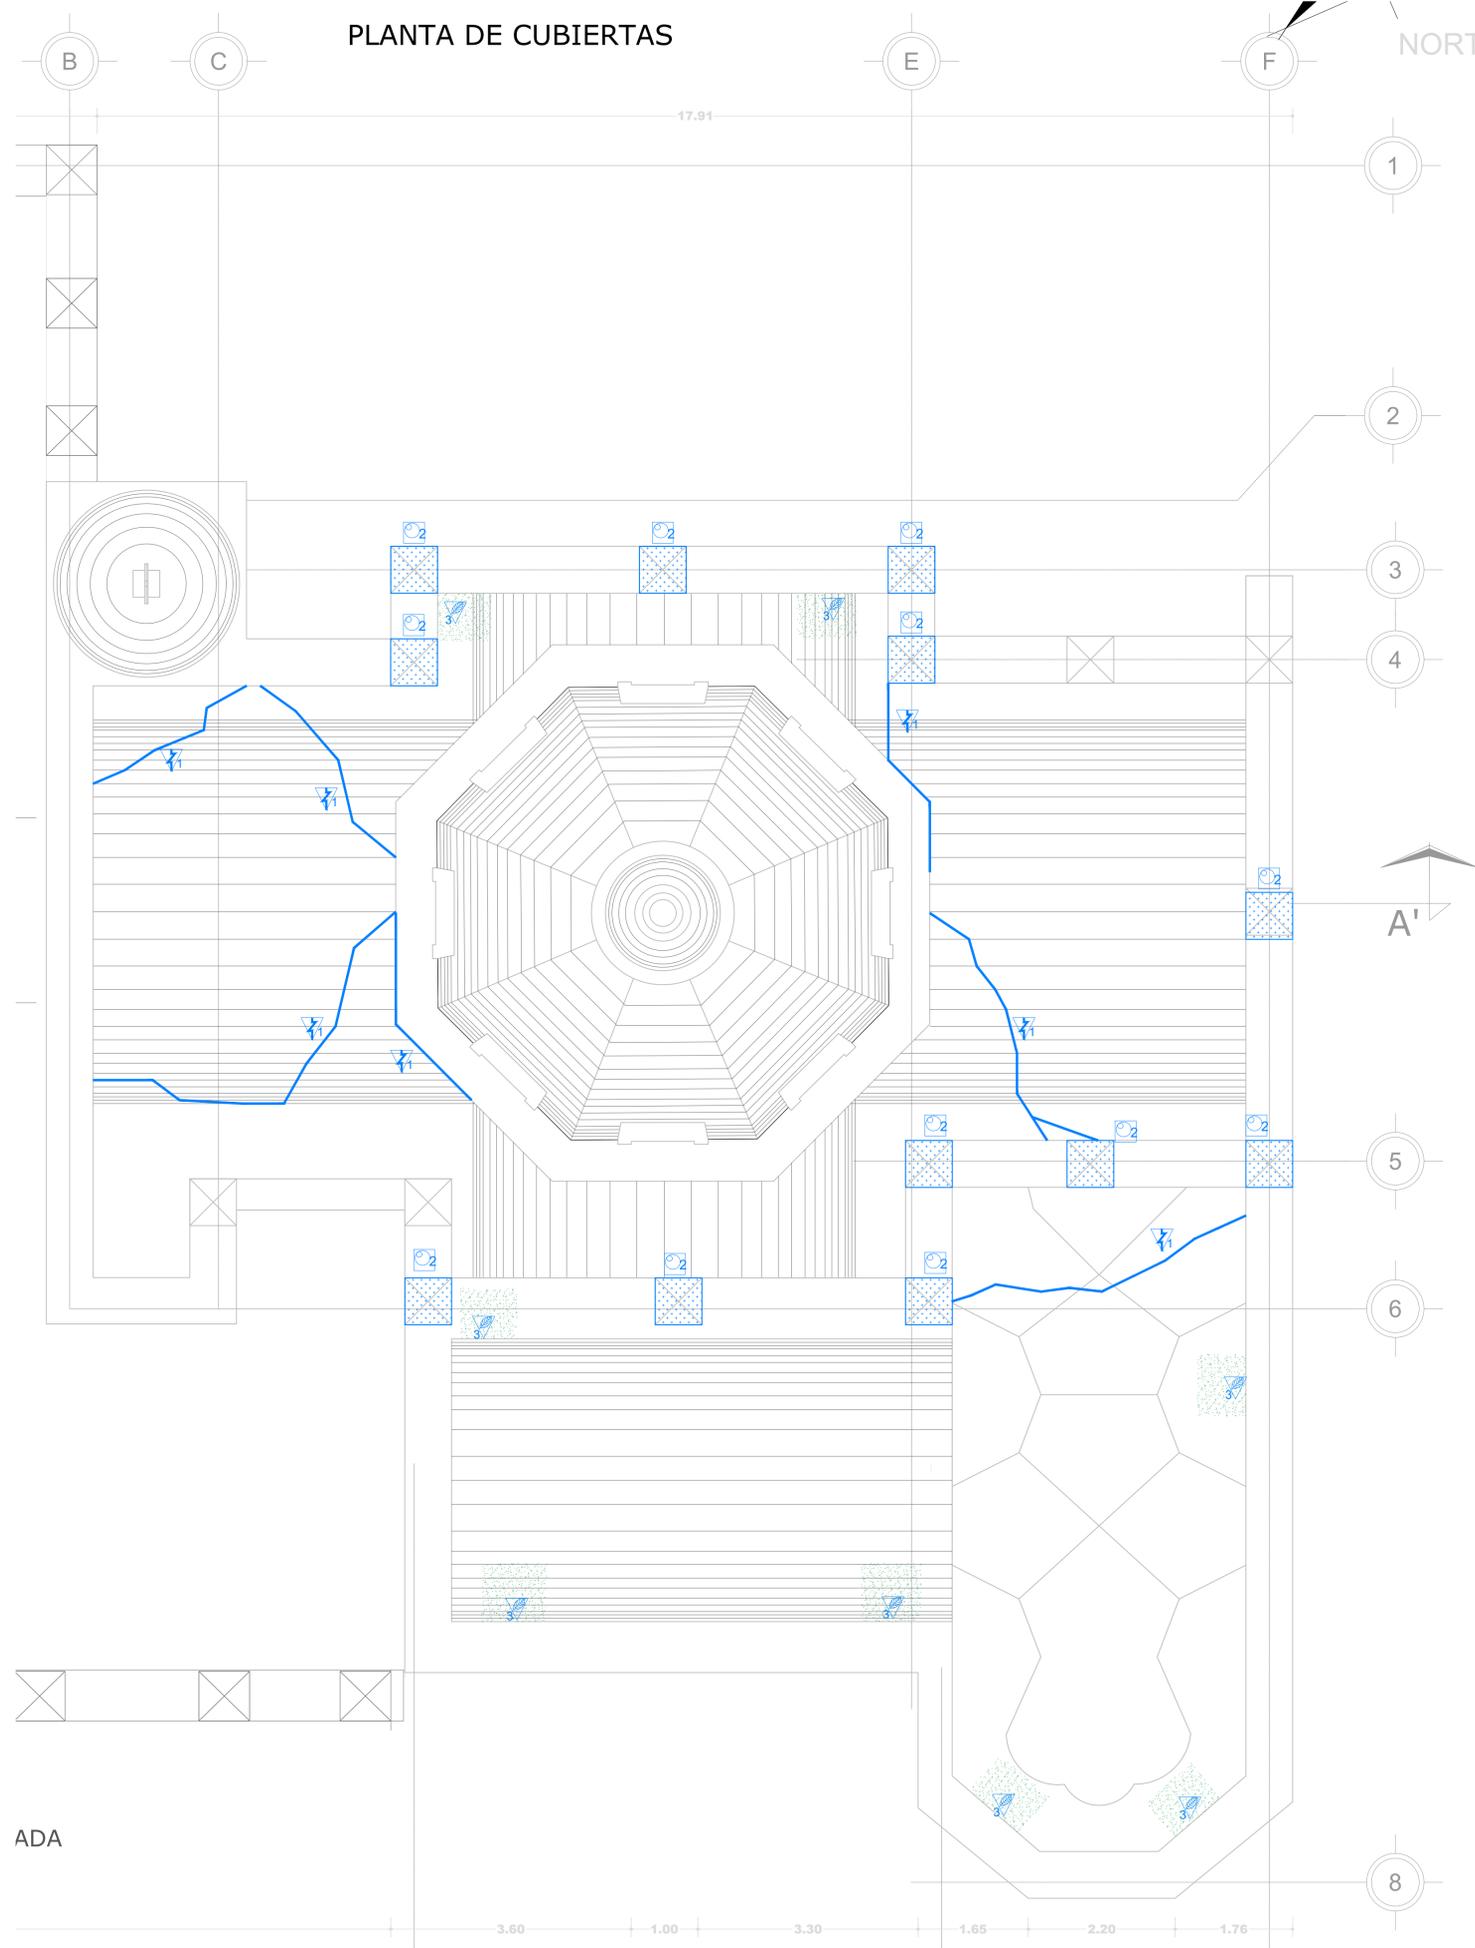
PLANTA DE CUBIERTAS

- Grieta en extradós de bóveda y pretil de hasta 1 cm de espesor por sí mismo.
- Grieta horizontal y diagonal, desprendimiento de aplanados y desprendimiento de pináculos por sí mismo.
- Presencia de flora nociva en extradós de bóvedas y gárgolas para bajada de aguas pluviales, lo que ocasiona humedad en muros e intradós de bóveda.

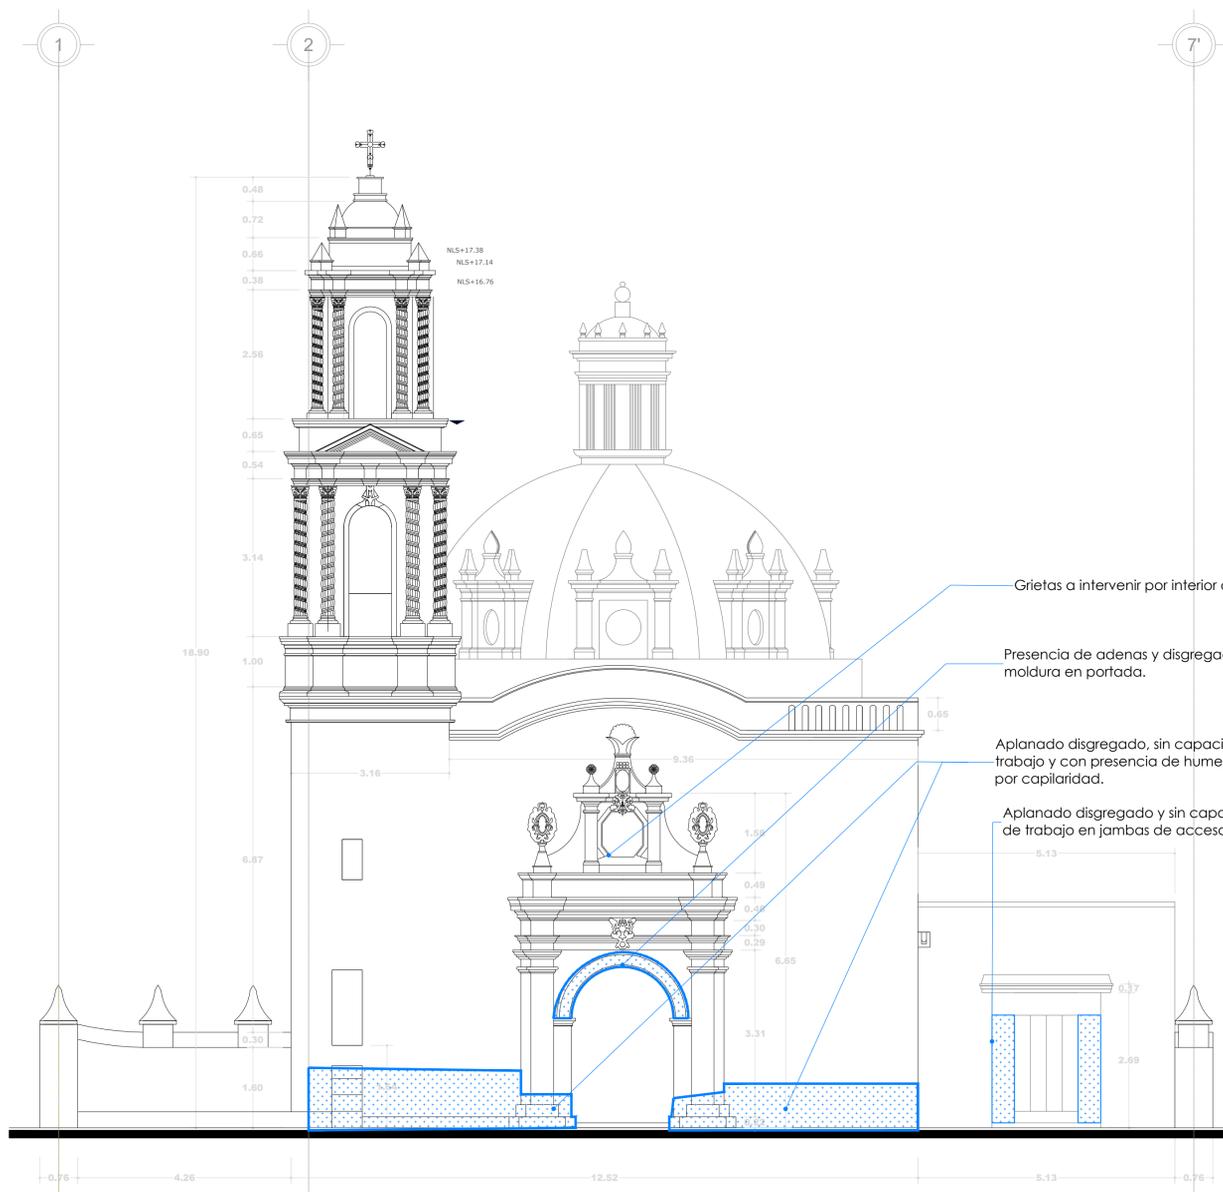
Aplanado disgregado, sin capacidad de trabajo y con presencia de humedad por capilaridad.

La altura de liberación de aplanados se establece en base al hallazgo de esgrafiado y vestigios de pintura mural en la parte superior, así como en el grado de deterioro del aplanado, por lo que los daños por escurrimiento no se registran en el presente plano por no pertenecer a la disciplina y por no ser consecuencia del sismo.

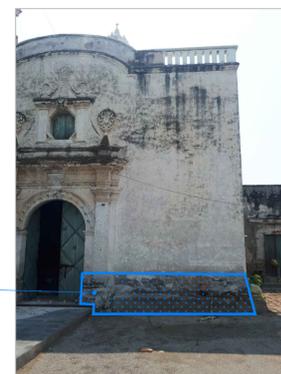
Aplanado disgregado, sin capacidad de trabajo y con presencia de humedad por capilaridad.

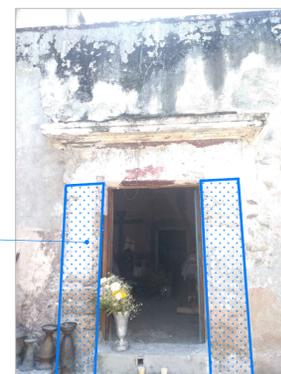
Aplanado disgregado y sin capacidad de trabajo en jambas de acceso.

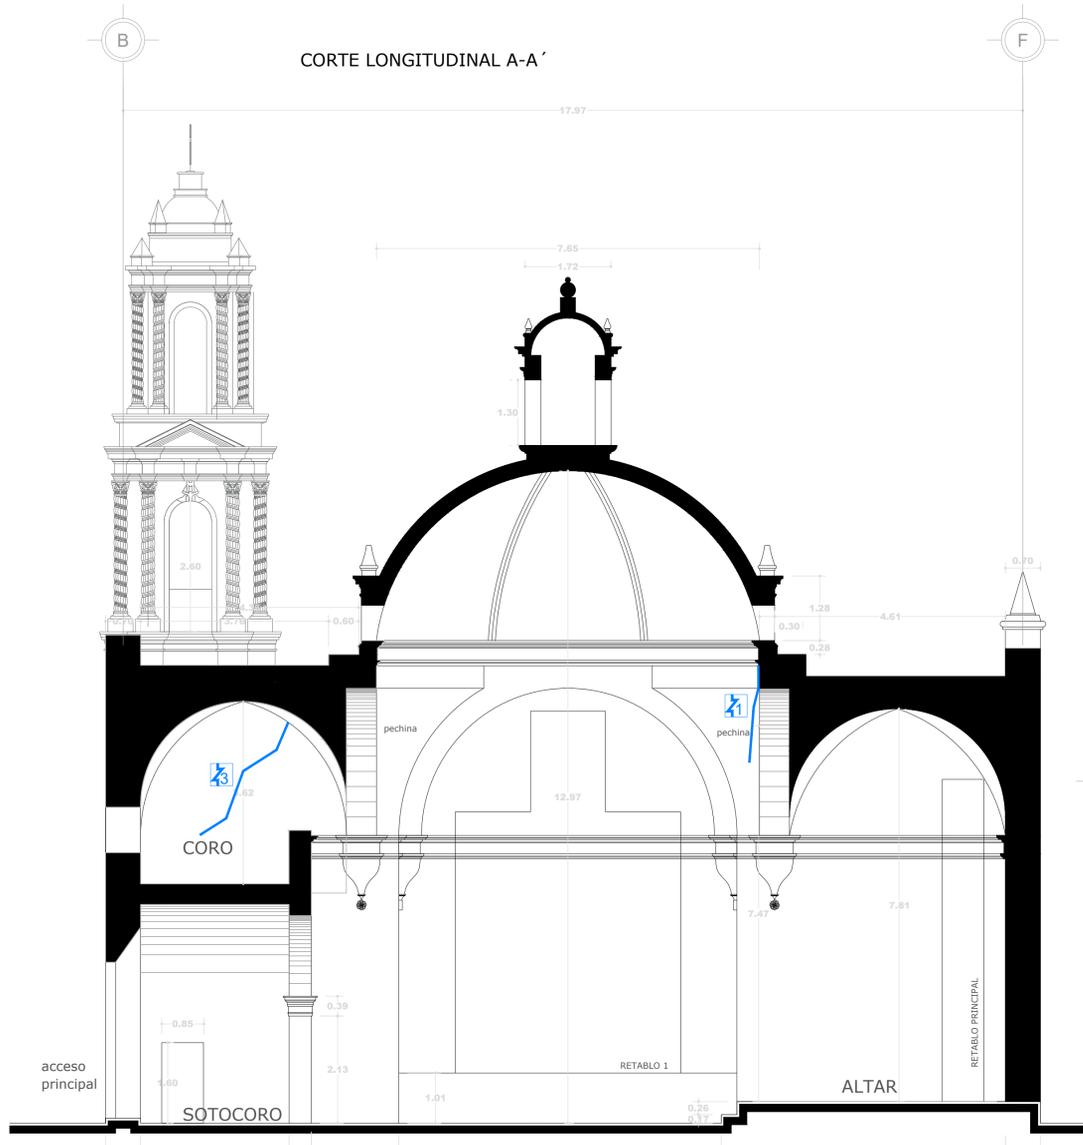
CORTE LONGITUDINAL A-A'

Grieta en cornisa con pintura mural y humedad, ocasionada por sismo y falta de mantenimiento

Fisura en muro norte de coro, ocasionada por sismo de hasta 5 mm de espesor

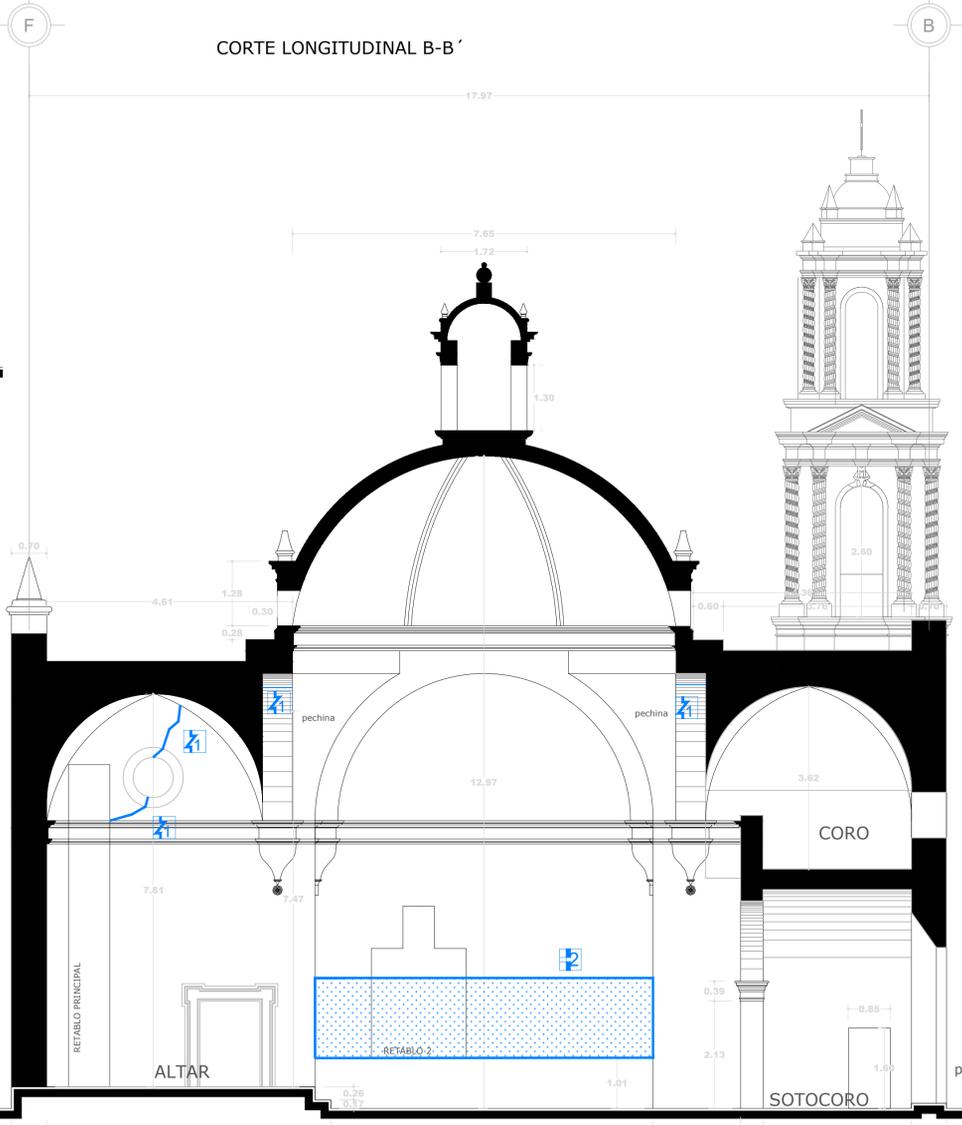
CORTE LONGITUDINAL B-B'

Grieta en vano y muro exterior e interior, de hasta 1 cm de espesor, ocasionada por sismo.

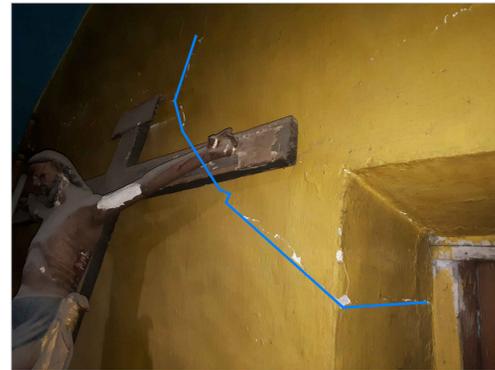
Ilustración 1. Muro oeste de coro.

Fisura en muro oeste de coro, ocasionada por sismo de hasta 5 mm de espesor

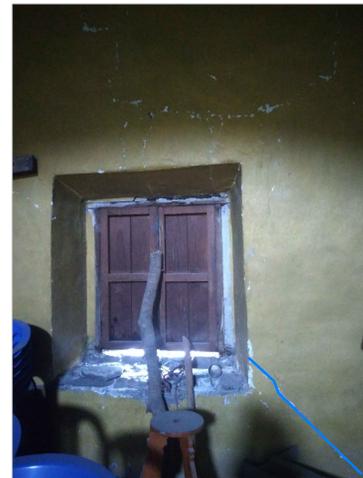
Ilustración 2. Muro oeste de coro.

Fisura en muro oeste de coro, ocasionada por sismo de hasta 5 mm de espesor
