Universidad
Autónoma del
Estado de
Morelos

Facultad de Arquitectura

Prestación de Servicio para la Intervención del Templo de San Juan Evangelista en Xochitepec, Morelos.

Memoria de trabajo

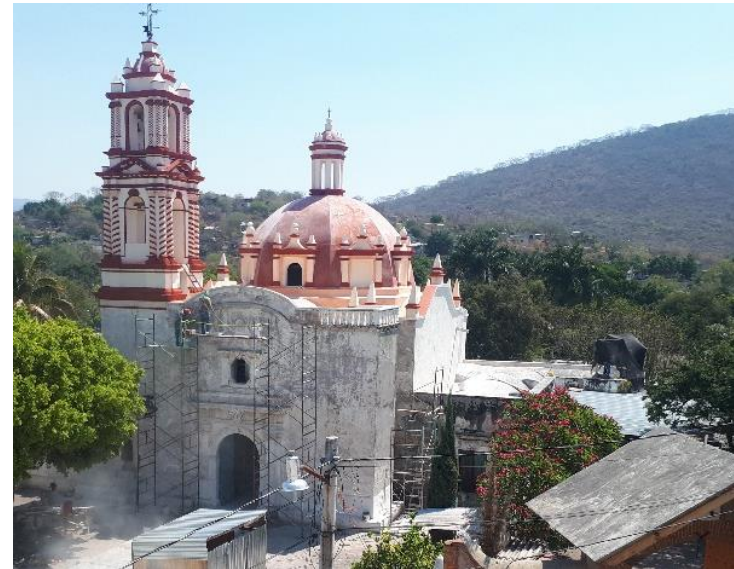
Imagen 29. Restauración de la capilla de San Bartolomé en Atlacholoaya, Morelos. Fotografía Autor. Año 2019.

- *La Capilla de San Bartolomé* en Atlacholoaya, cuenta con un estilo barroco y al interior cuenta con 2 retablos dorados, un proceso elaborado con hoja de oro (*cabe mencionar que el retablo principal por una mala restauración por parte de los pobladores lamentablemente*

fue dañado al ser retocado con pintura acrílica de color dorado, esto en un intento por tratar de “restaurar” el inmueble al querer igualar el tono original de este), su festividad realiza el 24 de agosto. Se la considera una de las capillas principales del poblado de Atlacholoaya.⁶⁴

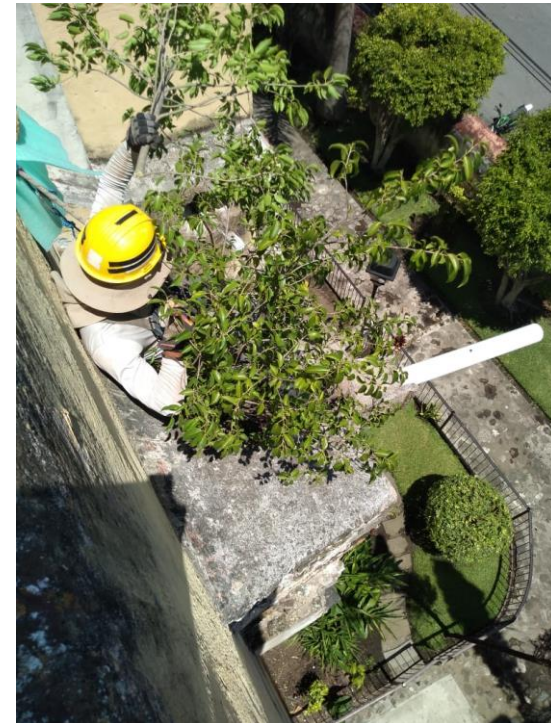
Imagen 41. Árbol en gárgola del lado norte del Templo de San Juan Evangelista, Xochitepec, Morelos. Fotografía Autor. Año 2018.

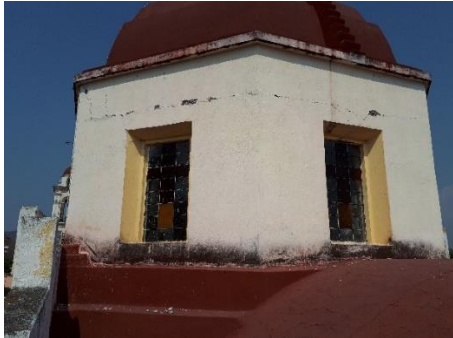
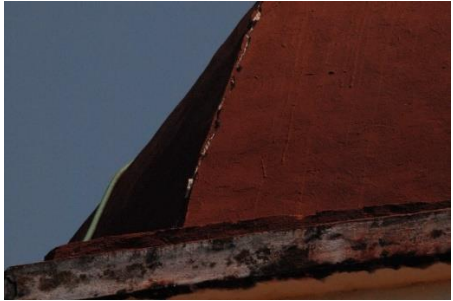
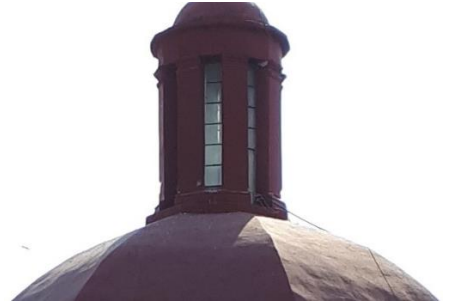
FICHA 4		EXTRADÓS DE CÚPULA, TAMBOR Y LINTERNILLA	PARTIDA EN CATÁLOGO	X y XI
FÁBRICAS				
<p>Bóveda: núcleo con tabique rojo recocido, extradós capa de compresión de 5-15 cm a base de concreto y malla de gallinero, intradós con aplanado fino y pintura vinílica.</p> <p>Tambor: núcleo con piedra de la región, cerramientos con tabique rojo recocido, aplanado fino y pintura vinílica en intradós, aplanado con mortero terciado y pintura vinílica en extradós.</p> <p>Linternilla: piernas de cantera y tabique, asentado con mortero cal-arena, aplanado a la cal y pintura a la cal.</p>				
DAÑOS	<u>AGENTE</u>	<u>CAUSA</u>		
	Antropogénico y natural	Mala intervención, flora microparásita y sismo		
<p>Daño 1: Grieta en extradós de cúpula.</p> <p>Daño 2: Grieta horizontal en tambor y en cerramientos de vanos.</p> <p>Daño 3: Desprendimiento de aplanados en tambor por sismo.</p> <p>Daño 4: Grieta en base de columna de linternilla, ocasionada por sismo.</p> <p>Daño 5: Desprendimiento de aplanado en columnas de linternilla, ocasionado por sismo.</p>

INTERVENCIÓN				
<p>Daño 1: Consolidación de grieta en extradós de cúpula. Se aplicará una capa de 3 cm de mortero cal-arena proporción 1:3 sobre grieta previamente consolidada en intradós con ladrillo y mortero cal-arena para aislar fábricas históricas. Colocación de malla de fibra de vidrio en grieta y mortero conformado con cal-arena y 5% de cemento, 5% de mortero expansivo SIKA Grout.</p> <p>Daño 2: cosido con piedra de la región asentada con mortero cal: arena mucilago de nopal; e inyección de grieta con mortero cal: arena mucilago de nopal, colocando puertos de inyección con una distancia <50 cm</p> <p>Daño 3: Liberación de aplanado sin capacidad de trabajo. Integración de aplanado grueso y fino cal-arena; y pintura a la cal.</p> <p>Daño 4: Consolidación de grieta y juntas sin capacidad de trabajo en base de columna de linternilla, inyectando con mortero cal: arena y mucilago de nopal.</p> <p>Daño 5: Liberación de aplanado sin capacidad de trabajo. Integración de aplanado grueso y fino cal-arena; y pintura a la cal.</p>

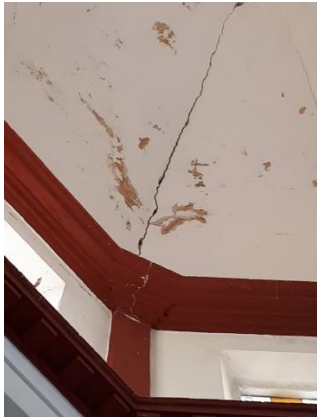
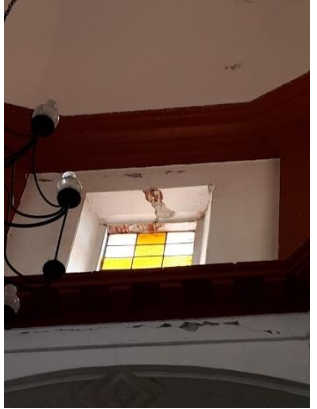
FICHA 5		INTRADÓS DE CÚPULA Y TAMBOR	PARTIDA EN CATÁLOGO	XII Y XIII
FÁBRICAS				
<p>Bóveda: núcleo con tabique rojo recocido, extradós capa de compresión de 5-15 cm a base de concreto y malla de gallinero, intradós con aplanado fino y pintura vinílica.</p> <p>Tambor: núcleo con piedra de la región, cerramientos con tabique rojo recocido, aplanado fino y pintura vinílica en intradós, aplanado con mortero terciado y pintura vinílica en extradós.</p> <p>Linternilla: piernas de cantera y tabique, asentado con mortero cal-arena, aplanado a la cal y pintura a la cal.</p>				
DAÑOS	AGENTE	CAUSA		
	Antropogénico y natural	Mala intervención y sismo		
<p>Daño 1: Grieta intradós de cúpula.</p> <p>Daño 2: Grieta horizontal en tambor y en cerramientos de vanos.</p> <p>Daño 3: Desprendimiento de aplanados en tambor por sismo.</p> <p>Daño 4: Desprendimiento de aplanados en intradós por capa de compresión de concreto en extradós que imposibilita la correcta ventilación del inmueble.</p>

<p>IMAGEN 54. Foto Autor. Año 2018</p>
<p>Daño 1: cosido con ladrillo asentado con mortero cal: arena y mucilago de nopal</p> <p>Daño 2: inyección de mortero cal: arena y mucilago de nopal, integrando malla de fibra de vidrio de 50 cm de ancho asentada con mortero cal: arena</p> <p>Daño 3: Liberación de aplanado sin capacidad de trabajo. Integración de aplanado grueso y fino cal-arena; y pintura a la cal.</p> <p>Daño 4: Liberación de aplanado sin capacidad de trabajo. Integración de aplanado grueso y fino cal-arena; y pintura a la cal.</p>

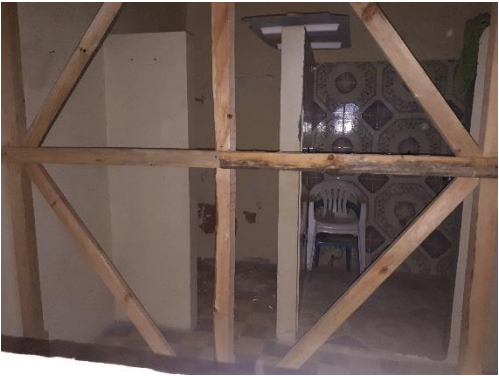
IMAGEN 60. Foto Autor. Año 2018

Antropogénico y natural	Mala intervención y sismo	
<p>Daño 1: grietas y desprendimiento de aplanado por humedad y sismo.</p> <p>Daño 2: vano tapiado con tabique rojo recocado.</p> <p>Daño 3: recubrimiento porcelánico en muros de baño de recámara párroco.</p> <p>Daño 4: Agregado muros de tabique en baño de párroco.</p>			
INTERVENCIÓN			
<p>Daño 1: Liberación de aplanados y material en grietas que ha perdido capacidad de trabajo, utilizando cincel y maseta con golpes rasantes. Integración de aplanado grueso y fino a base de cal-arena-mucilago de nopal, y acabado final con pintura a la cal con pigmentos naturales en tonos aprobados por INAH Morelos.</p> <p>Daño 2: Liberación de vano tapiado, utilizando cincel y maseta con golpes rasantes para no dañar muros aladaños. Perfilado de vano liberado con aplanado grueso y fino de cal-arena-mucilago de nopal. Integración de puerta doble de madera en vano liberado.</p> <p>Daño 3: Liberación de porcelánico, integración de aplanado grueso y fino de cal-arena-mucilago de nopal. Acabado final con pintura a la cal en tonos aprobados por supervisión INAH Morelos.</p> <p>Daño 4: Liberación de muros agregados que no pertenecen a la fábrica original del inmueble, utilizando cincel y maseta con golpes rasantes para no dañar elementos aladaños.</p>

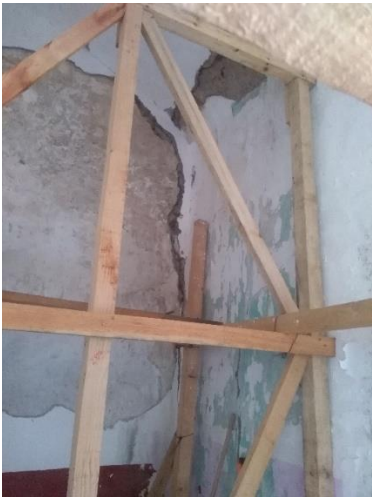
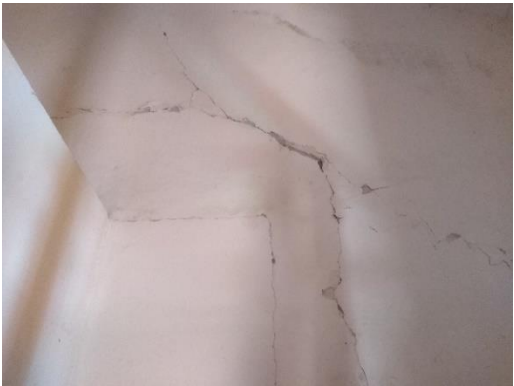
FICHA 10		RECÁMARA 1 Y 2	PARTIDA EN CATÁLOGO
			XXXIV, XXXV, XXXVI y XXXVII
FÁBRICAS			
Muro de adobe con aplanados mixtos y acabado final con pintura vinílica.			
	<u>AGENTE</u>	<u>CAUSA</u>	
DAÑOS	Antropogénico y natural	Mala intervención, humedad y sismo	
<p>Daño 1: fisuras en muro por sismo y juntas frías. Daño 2: Vano tapiado con tabique. Daño 3: Desprendimiento de aplanado por sismo y humedad. Daño 4: Acabado final con pintura vinílica, lo que evita la correcta ventilación del inmueble.</p>			
INTERVENCIÓN			
<p>Daño 1: Se liberará la junta o fisura que tenga material disgregado o sin capacidad de trabajo, posteriormente se inyectará con lechada cal-arena-mucilago de nopal. Daño 2: Se liberará el vano tapiado, utilizando cincel y maseta con golpes rasantes para no dañar elementos aledaños. Daño 3 y daño 4: Se liberará aplanado que se encuentre desprendido por humedad o sismo, utilizando cincel y maseta. Se realizará la integración de aplanado grueso y fino con morteros a base de cal-arena-mucilago de nopal, así como la integración del acabado final con pintura a la cal en tonos aprobados por INAH Morelos.</p>

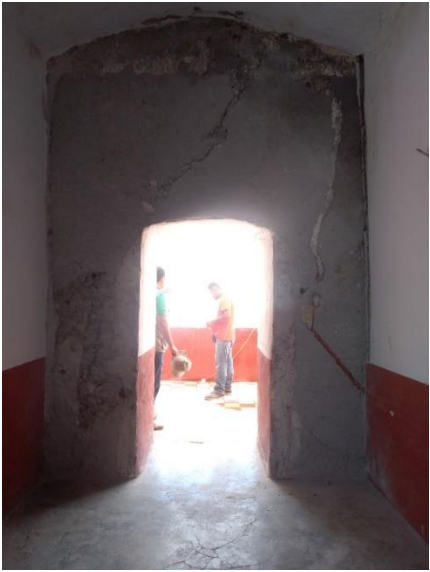
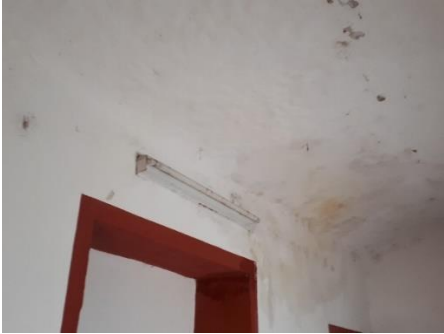
FICHA 11		CIRCULACIÓN A SALÓN DE USOS MÚLTIPLES	PARTIDA EN CATÁLOGO	XXXVIII Y XXXIX
FÁBRICAS				
Muro de adobe con aplanado grueso a base de mortero terciado cal-cemento-arena, aplanado fino y pintura vinílica. Lecho superior de cubierta con capa de compresión con mortero a base de cemento e impermeabilizante acrílico.				
DAÑOS	AGENTE	CAUSA		
	Antropogénico y natural	Mala intervención y sismo		
<p>Daño 1: grietas y desprendimiento de aplanado por humedad y sismo.</p> <p>Daño 2: presencia de flora microparásita en extradós.</p> <p>Daño 3: impermeabilizante acrílico que no permite la correcta traspiración del inmueble.</p> <p>Daño 4: capa de compresión con mortero a base de cemento.</p> <p>Daño 5: Presencia de instalaciones eléctricas deshabilitadas y ahogadas en muro.</p> <p>Daño 6: Vano tapiado.</p>				
INTERVENCIÓN				
<p>Daño 1: liberación de material que ha perdido capacidad de trabajo en grietas y aplanados. Consolidación de grieta mediante inyección de mortero cal-arena. Integración de aplanado grueso, fino y pintura a la cal en tonos elegidos por INAH Morelos.</p> <p>Daño 2: Limpieza de flora microparásita utilizando cepillo de raíz y jabón.</p> <p>Daño 3 y 4: Liberación de capa de compresión e impermeabilizante incompatibles con fábricas originales. Integración de capa de compresión con mortero cal-arena-mucilago de nopal. Integración de bruñido e impermeabilizante jabón alumbre.</p> <p>Daño 5: liberación de instalaciones eléctricas. Canalización y conexión de instalaciones eléctricas aparentes con tubo Conduit.</p> <p>Daño 6: Liberación de vano tapiado con cincel y maseta con golpes rasantes para no dañar elementos aledaños, perfilado de vano a base de mortero cal-arena-mucilago de nopal integrando aplanado grueso y fino. Acabado final con pintura a la cal e integración de puertas abatibles dobles en madera de caoba o similar.</p>

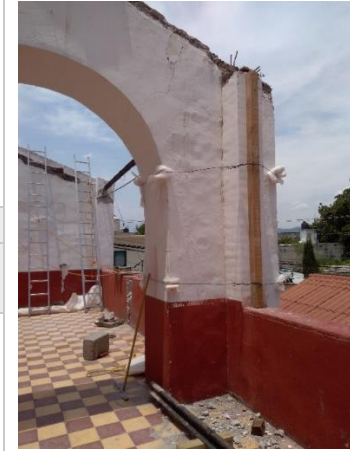
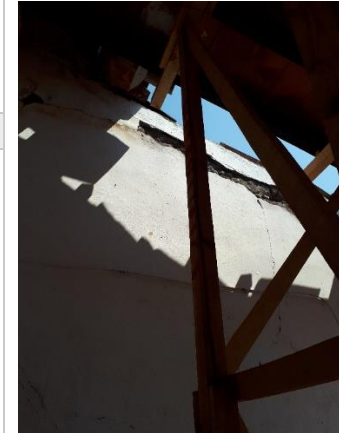
FICHA 12		TERRAZA	PARTIDA EN CATÁLOGO	XL, XLI, XLII y XLIII
FÁBRICAS				
<p>Contrafuertes de adobe, aplanado a la cal y acabado final con pintura vinílica blanca.</p> <p>Columnas adosadas de fábrica posterior, aplanadas con mortero terciado y pintura vinílica blanca.</p> <p>Muretes de fábrica posterior de piedra de la región, asentada con mortero terciado cal-cemento-arena, aplanados y pintados con pintura vinílica roja.</p> <p>Entrepiso de concreto armado de 10 cm de espesor y loseta de 20x20 cm.</p> <p>Cubierta con largueros de madera, viga de acero, capa de compresión de concreto y acabado final con teja de barro.</p>				
DAÑOS	AGENTE	CAUSA		
	Antropogénico y natural	Mala intervención y sismo		
<p>Daño 1: Desplazamiento de viga metálica de cubierta hacia el este, por empuje de losa de concreto, sala párroco, por sismo.</p> <p>Daño 2: Putrefacción en vigas de madera por humedad y falta de mantenimiento.</p> <p>Daño 3: Falla por torsión en viga metálica debido a mal calculo de sección desde su integración en el inmueble.</p> <p>Daño 4: Flora microparásita en teja de barro.</p> <p>Daño 5: Desprendimiento de columnas de fábrica posterior, así como de muretes, por junta fría y sismo.</p> <p>Daño 6: Grietas en muros y mechinales.</p> <p>Daño 7: Desprendimiento de aplanados en muros por sismo y presencia de humedades.</p>

INTERVENCIÓN				
<p>Daño 1 y 3: Retiro de viga metálica del sitio e integración de waldra de madera y extensión de contrafuertes para integración de nueva cubierta.</p> <p>Daño 2: Retiro de vigas y mechinales con cincel y maseta con golpes rasantes para no dañar elementos aledaños. Integración de largueros de madera de caoba para integración de nueva cubierta.</p> <p>Daño 4: Retiro de tejas de cubierta, limpieza utilizando cepillo de raíz y jabón neutro, para su posterior reintegración al inmueble en cubierta de terraza elaborada con capa de compresión a base de mortero cal-arena.</p> <p>Daño 5: Demolición de columnas y muretes dañados y sin aporte estético-funcional al inmueble.</p> <p>Daño 6: Liberación de material dañado o disgregado en grietas de muro. Inyección de grietas utilizando lechada cal-arena.</p> <p>Daño 7: Liberación de aplanados dañados e integración de aplanado grueso y fino con mortero cal-arena, acabado final con pintura a la cal en tonos aprobados por supervisión INAH Morelos.</p>

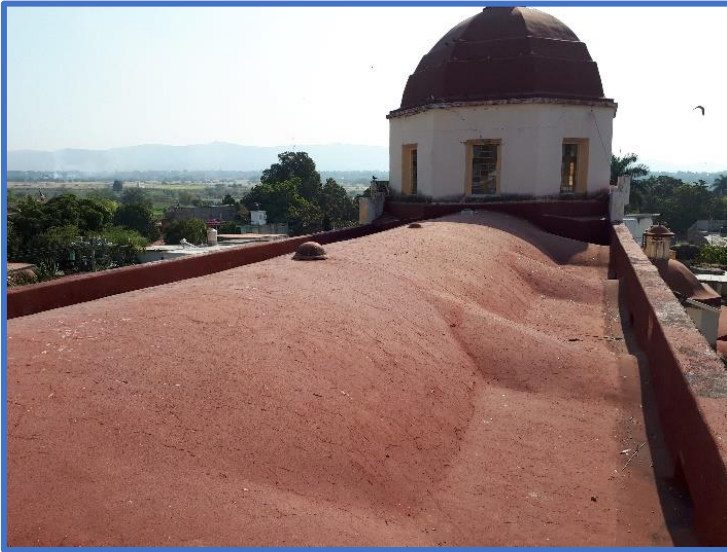
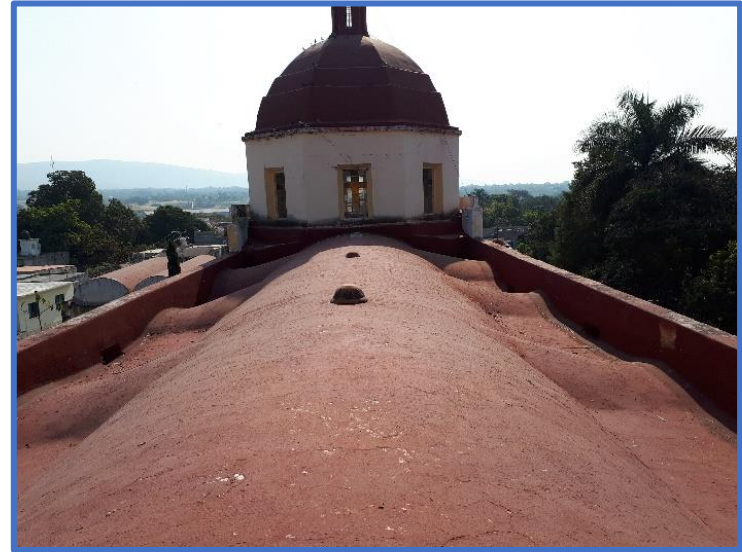
Bóvedas.

Se muestra el estado en el que se encontraron las bóvedas después del sismo. Presencia de grietas en lunetos.

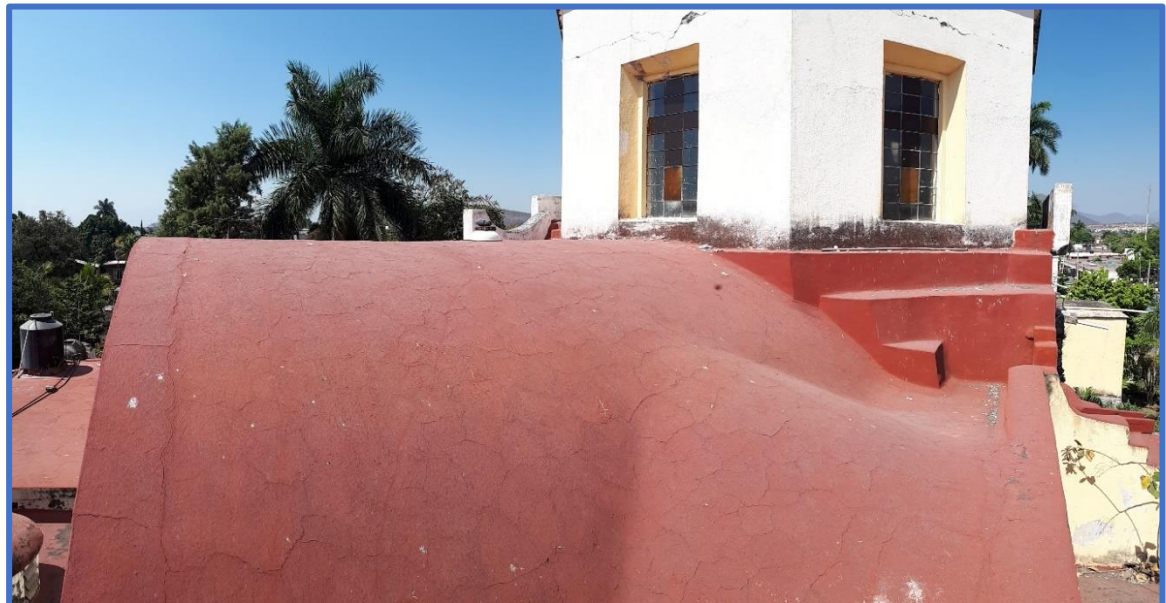
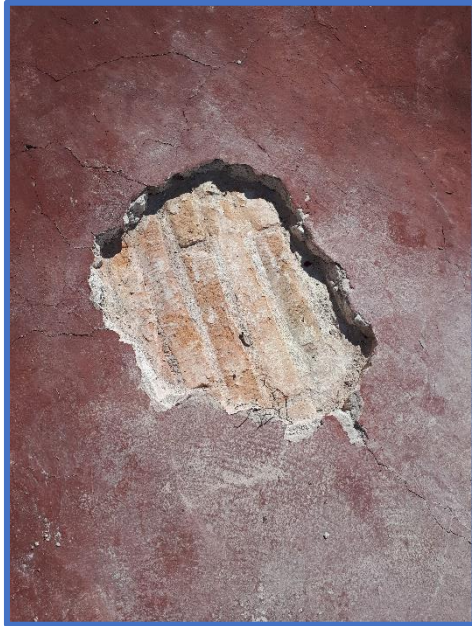
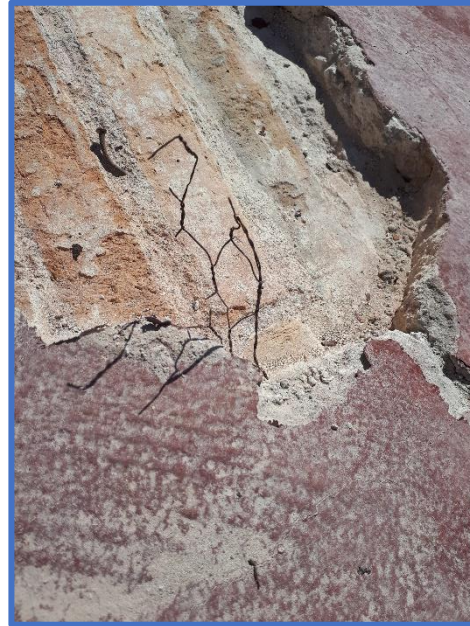
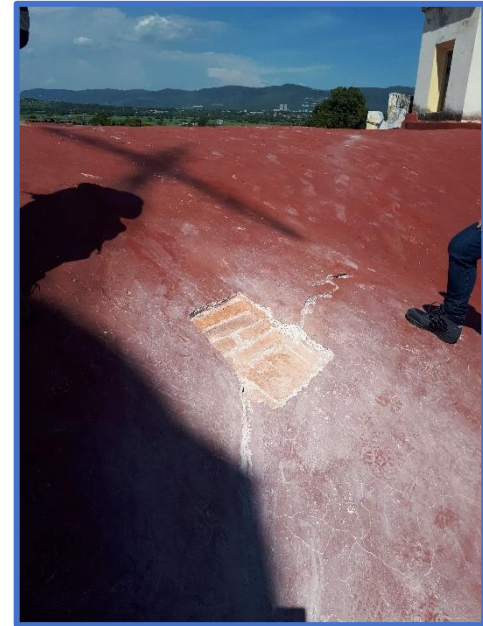
Bóvedas.

Calas en las intersecciones de los lunetos con la bóveda de la nave principal para examinar daños en fabrica original. Se revela el uso de materiales contemporáneos como son: morteros a base de cemento, refuerzo con malla tipo gallinero, así como uso de impermeabilizante acrílico elastomérico. Materiales utilizados en la restauración que tuvo anteriormente (sismo 1999).

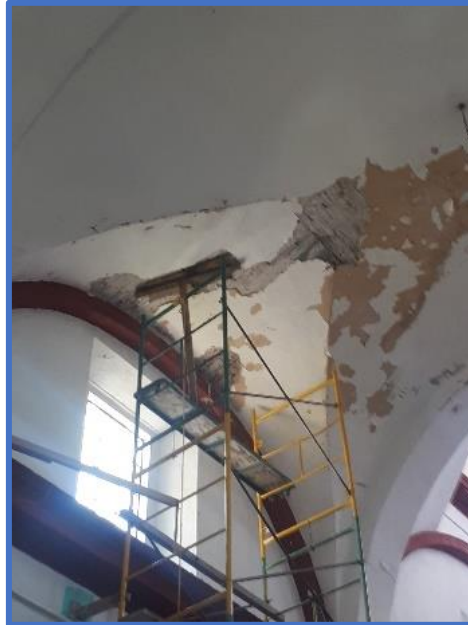
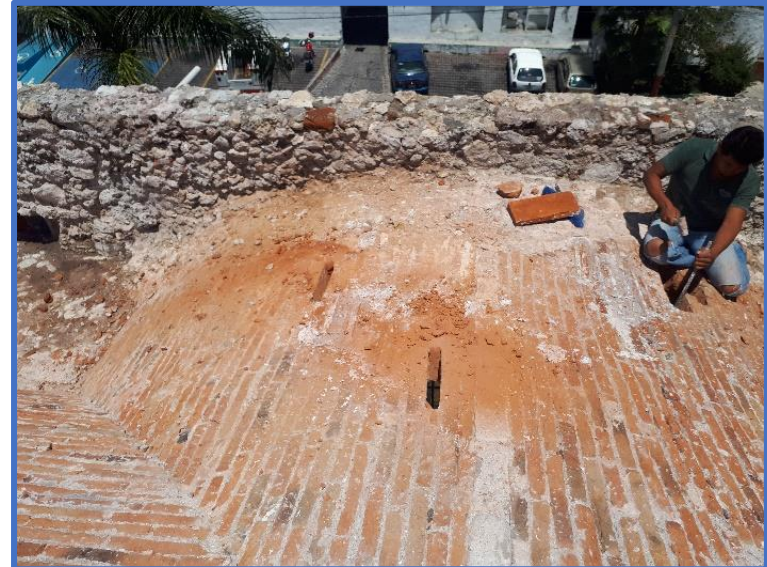
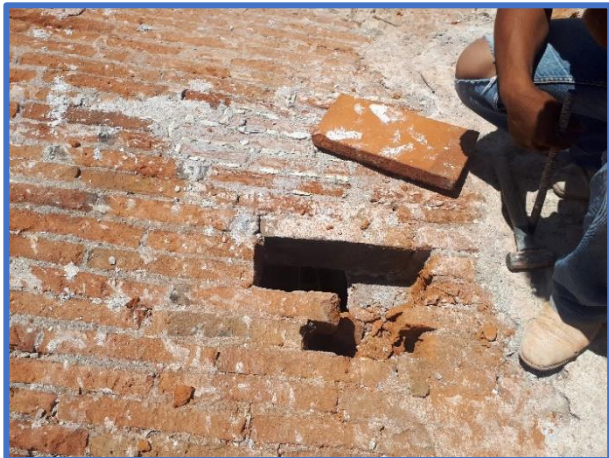
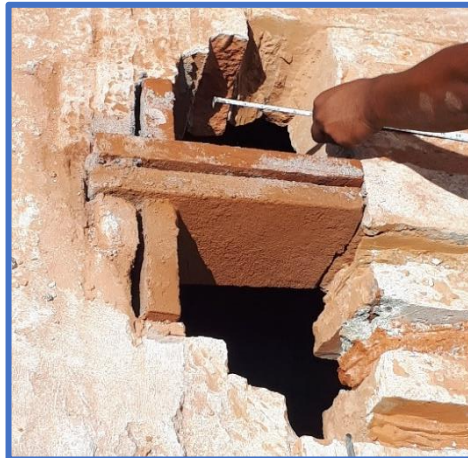
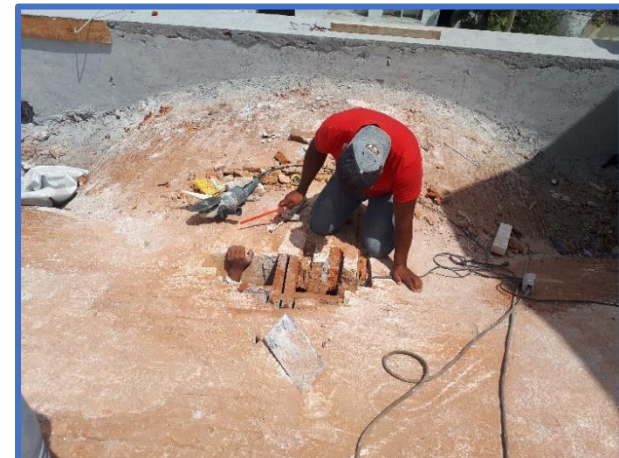
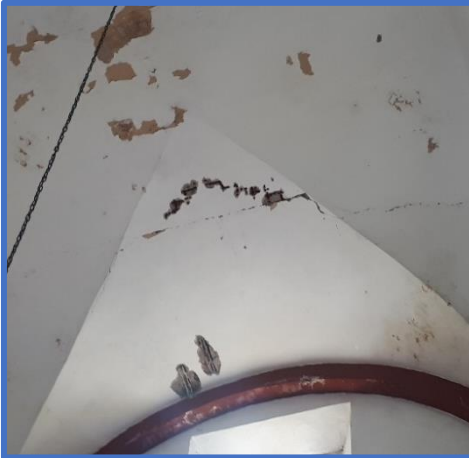
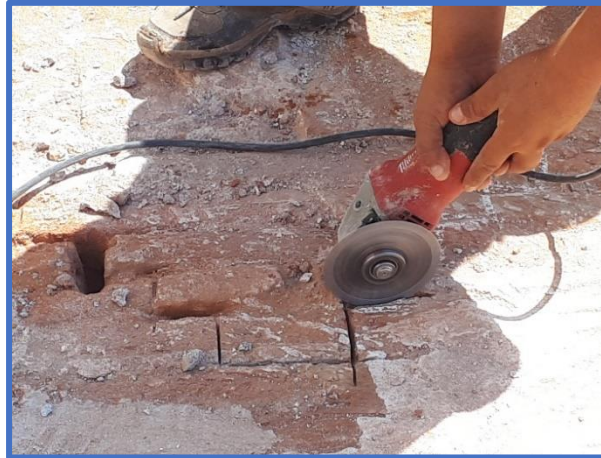
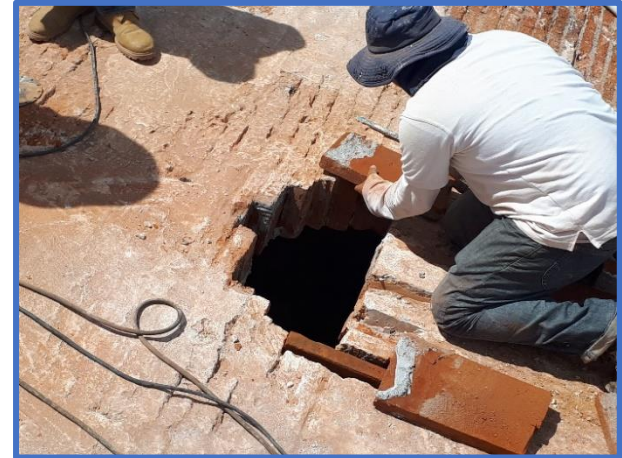
Lunetos.

Corrección de fábrica original. A causa de una mala construcción de origen, con el sismo todos los lunetos sufrieron grietas en la intersección con la bóveda por una falta de cuatrapeo en el tabique. Originando grietas lineales.

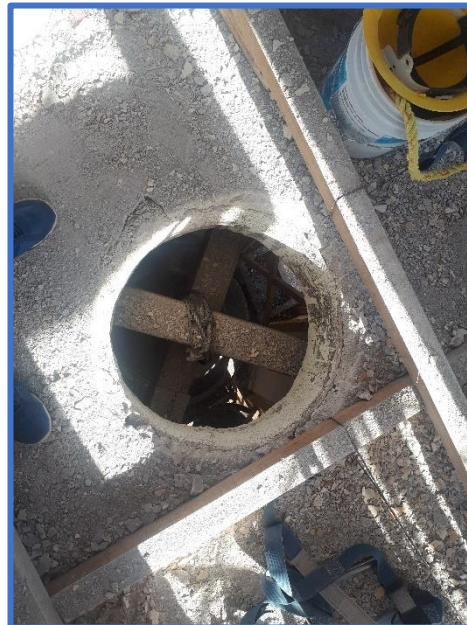
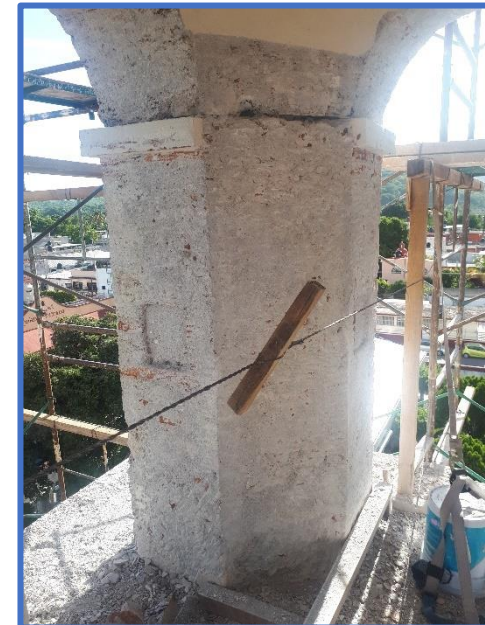
Campanario.

Revisión de fracturas en todas las columnas del campanario.

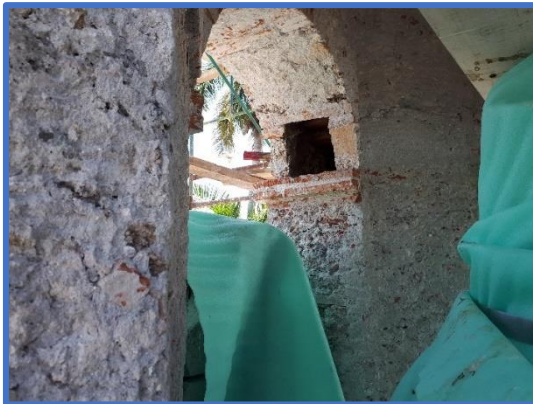
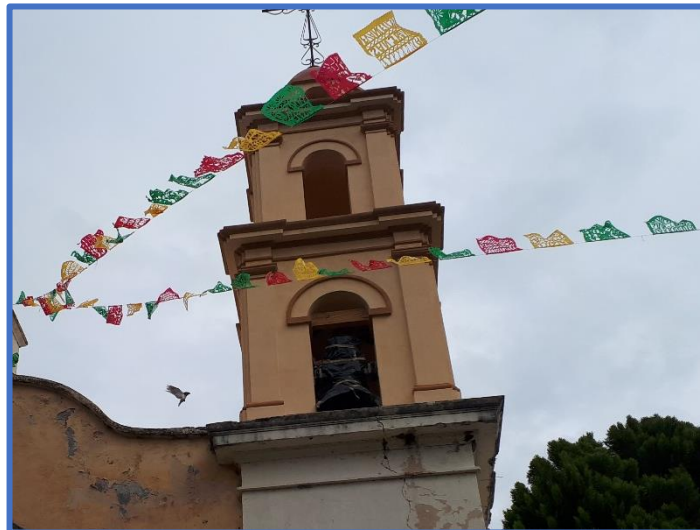
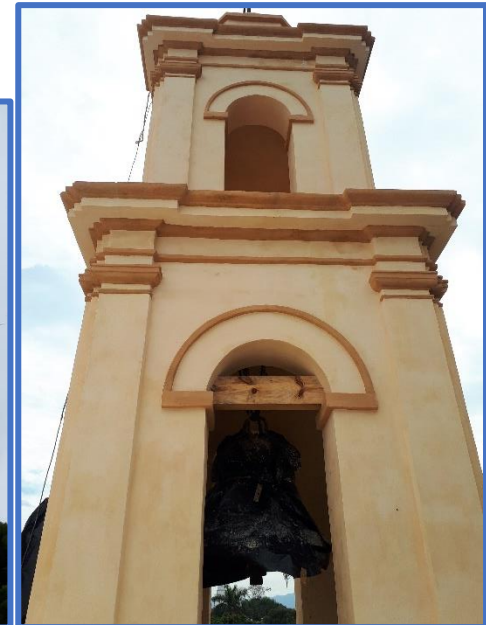
Campanario.

Muestras de tonos de pintura a la cal para su autorización por la supervisión del INAH.

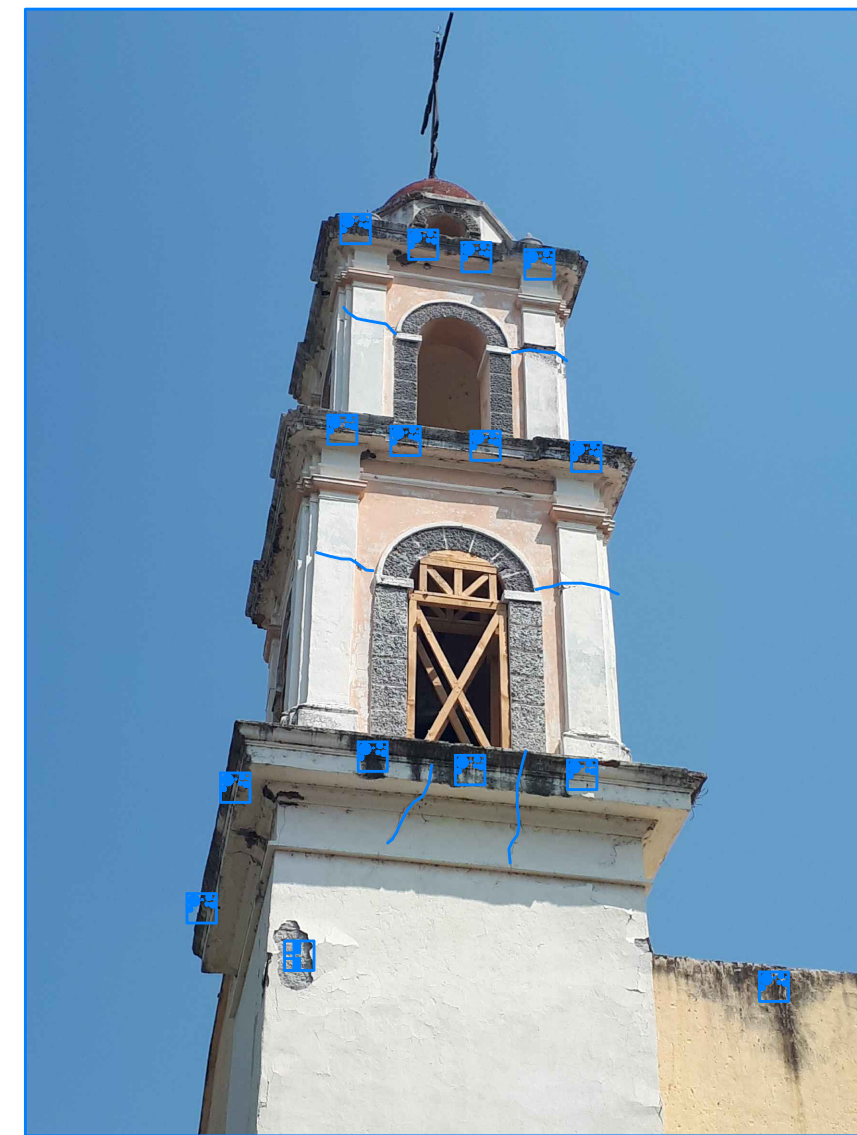
Ilustración 1.

Torre campanario lado Sur.

- ☒ Presencia de flora nociva en torre campanario
- ☒ Suciedad de fauna nociva en cornisas e interior de campanario
- ☒ Presencia de grietas horizontales en pilastras de campanario
- ☒ Grietas verticales en base de campanario y cornisas
- ☒ Desprendimiento de aplanados en torre campanario

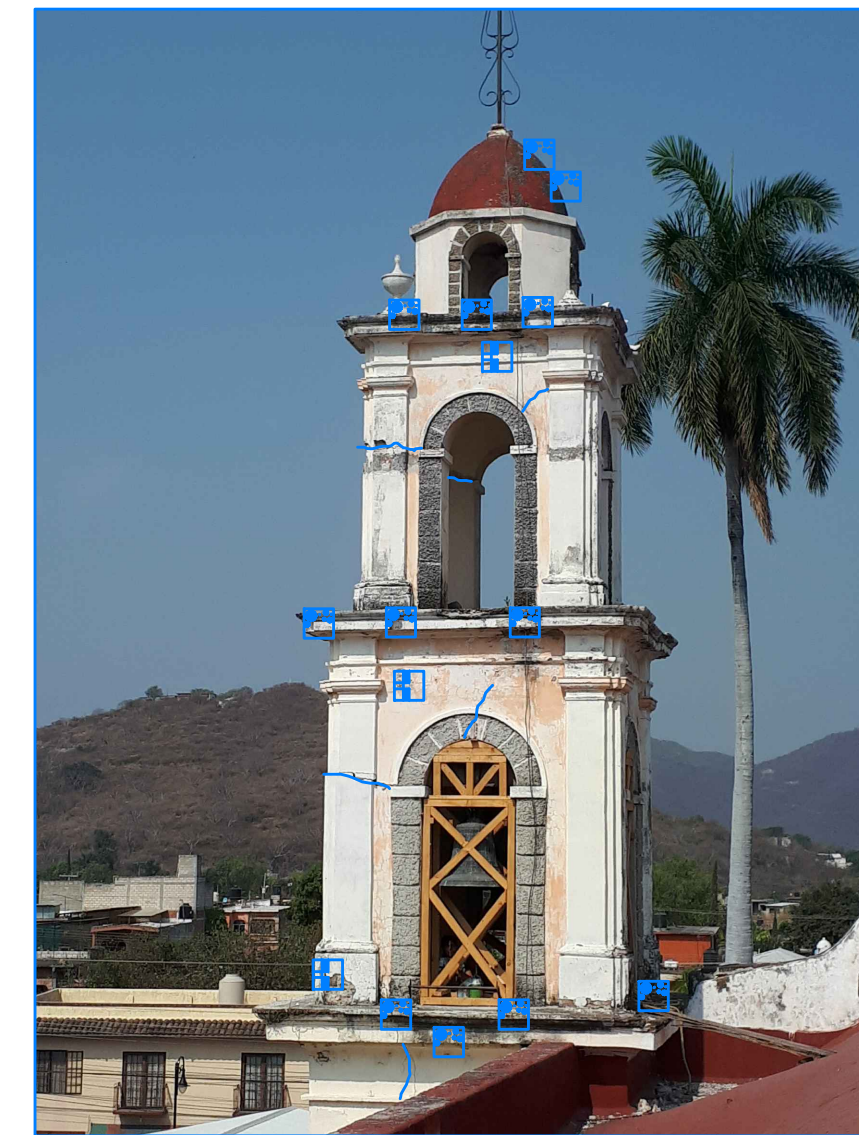
Ilustración 2.

Torre campanario lado oeste.

- ☒ Presencia de flora nociva en torre campanario y cupulín
- ☒ Suciedad de fauna nociva en cornisas e interior de campanario
- ☒ Presencia de grietas horizontales en pilastras de campanario
- ☒ Grietas verticales en base de campanario y cornisas
- ☒ Desprendimiento de aplanados en torre campanario

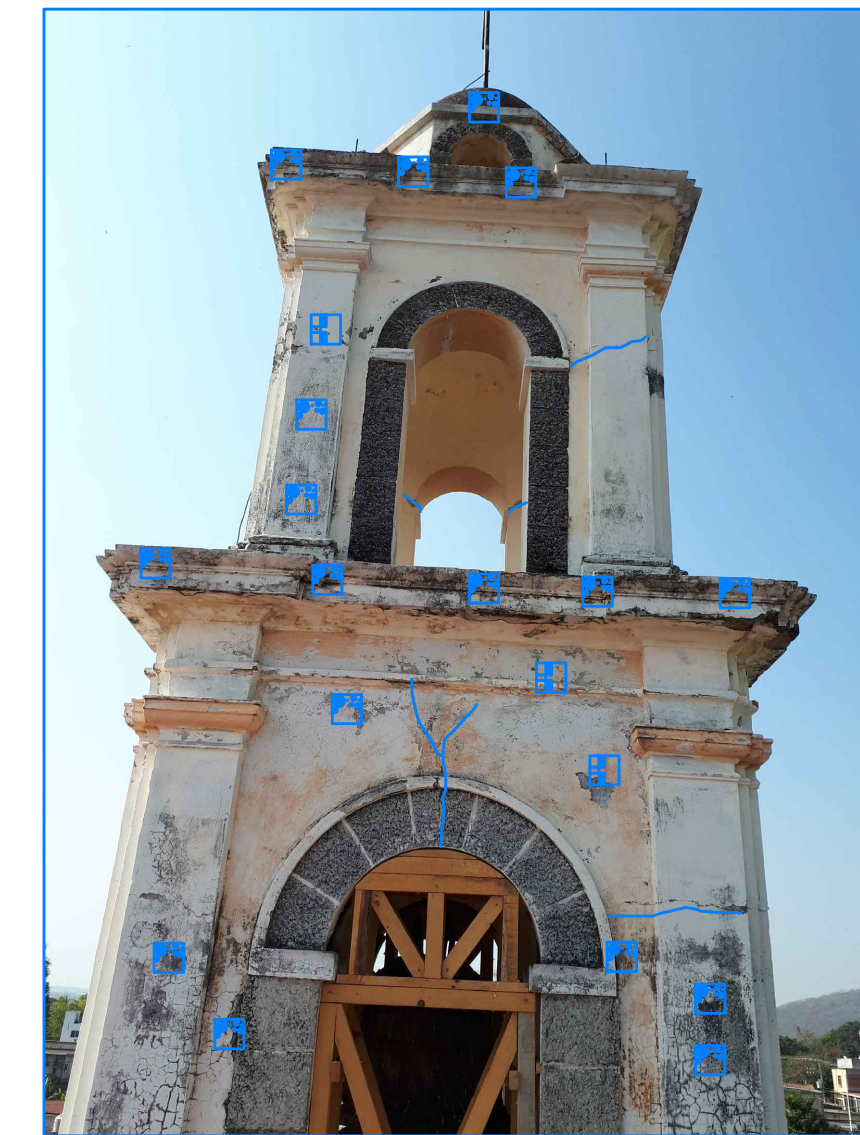
Ilustración 3.

Torre campanario Fachada principal, lado Norte.

- ☒ Presencia de flora nociva en torre campanario
- ☒ Suciedad de fauna nociva en cornisas e interior de campanario
- ☒ Presencia de grietas horizontales en pilastras de campanario
- ☒ Grietas verticales en base de campanario, cornisas y vanos
- ☒ Desprendimiento de aplanados en pilastras y muros

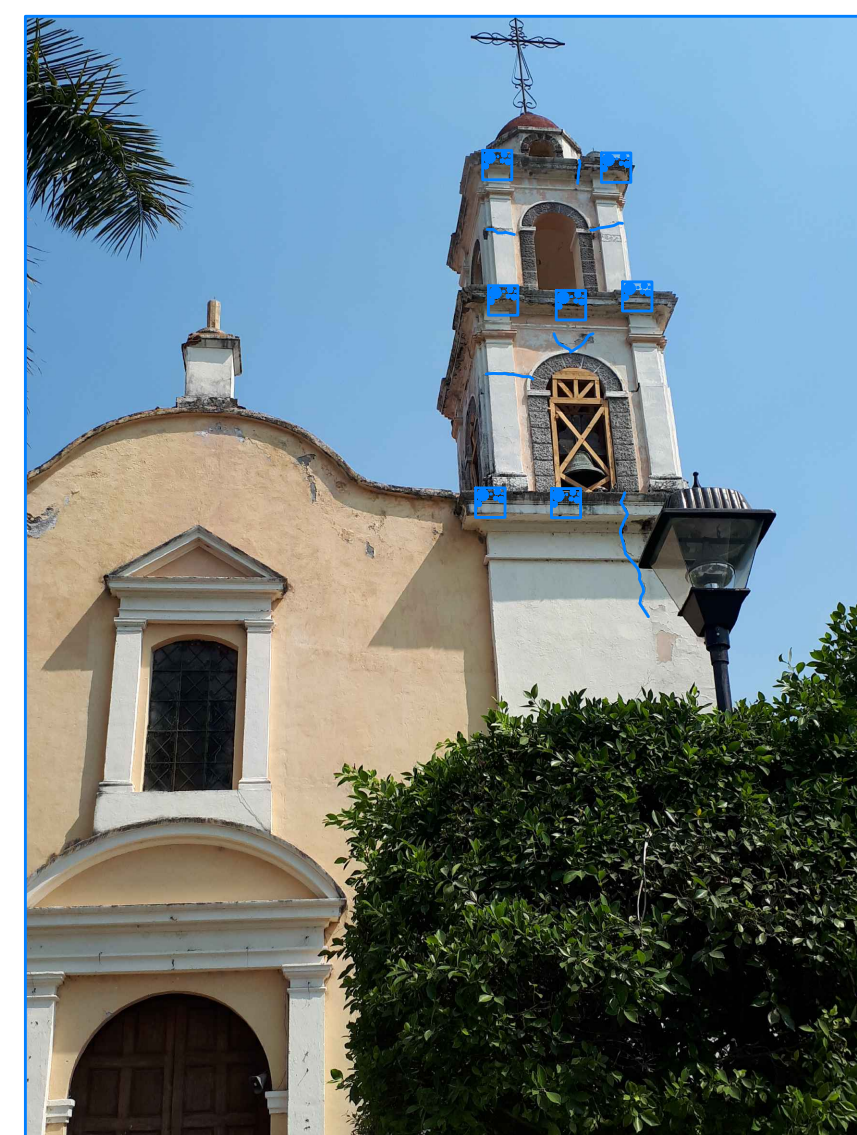
Ilustración 4

Torre campanario Fachada principal, lado Sur.

- ☒ Presencia de flora nociva en torre campanario
- ☒ Suciedad de fauna nociva en cornisas e interior de campanario
- ☒ Presencia de grietas horizontales en pilastras de campanario
- ☒ Grietas verticales en base de campanario y cornisas
- ☒ Desprendimiento de aplanados en torre campanario

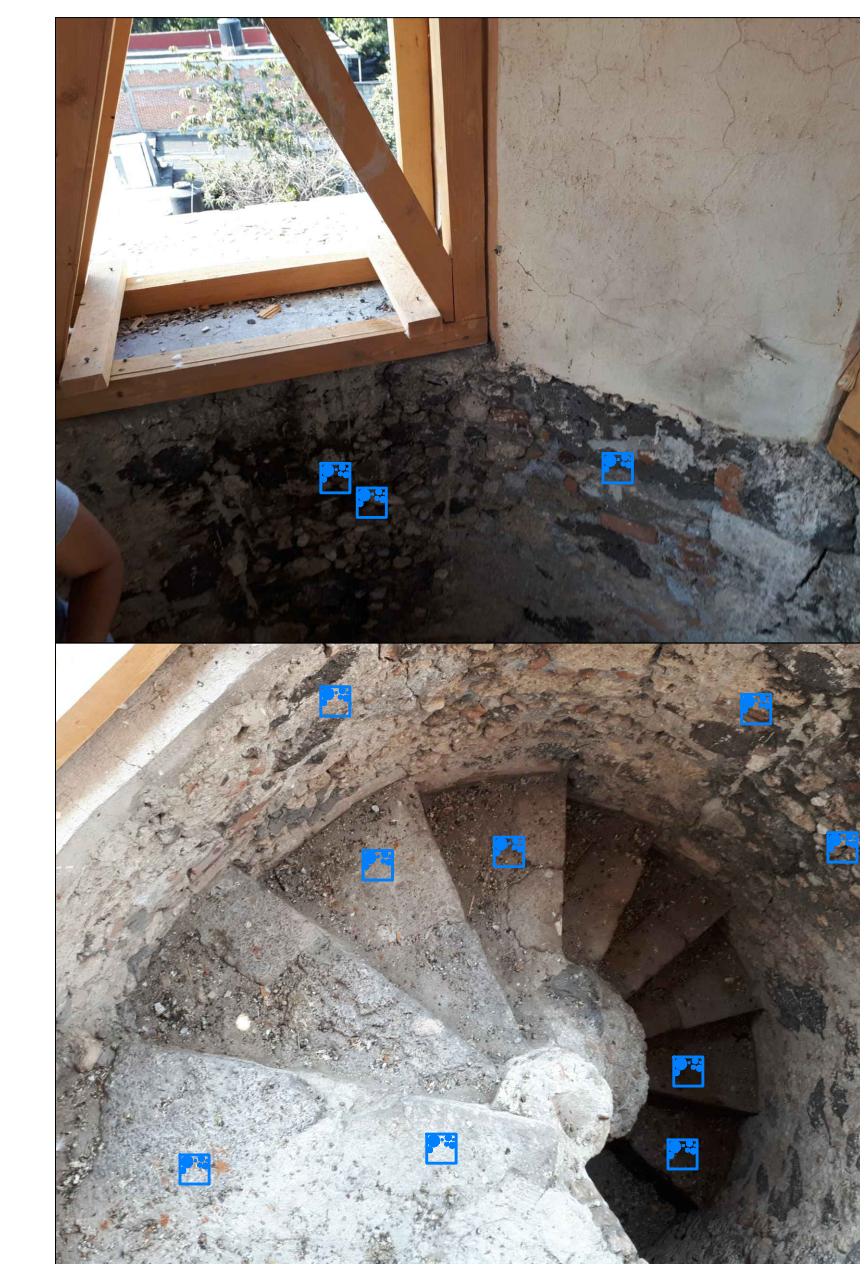
Ilustración 5 y 6

Interior torre campanario

- ☒ Presencia de flora nociva en interior torre campanario
- ☒ Presencia de guano de fauna nociva en el interior de campanario
- ☒ Desprendimientos en escaleras de torre campanario
- ☒ grietas horizontales en interior de campanario

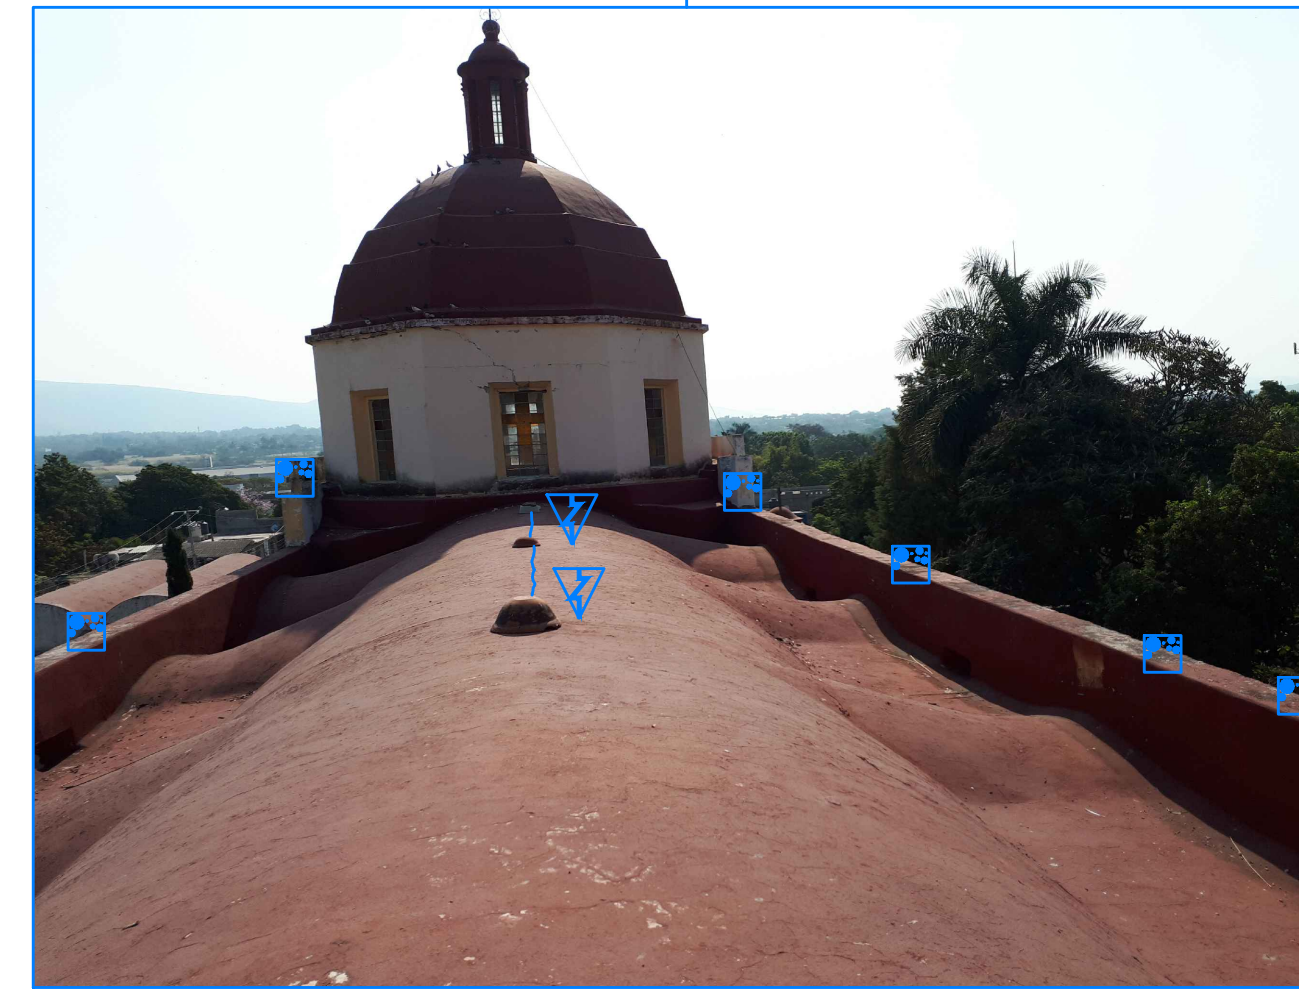
Ilustración 1.

Extradós bóveda Nave principal.

- ☑ flora microparásita presente en pretilos y base de tambor
- ☑ impermeabilizante acrílico y capa de 3.5 cm de espesor de mortero base cemento en extradós de bóveda y en corona de pretil
- ▽ grieta en extradós de cubierta

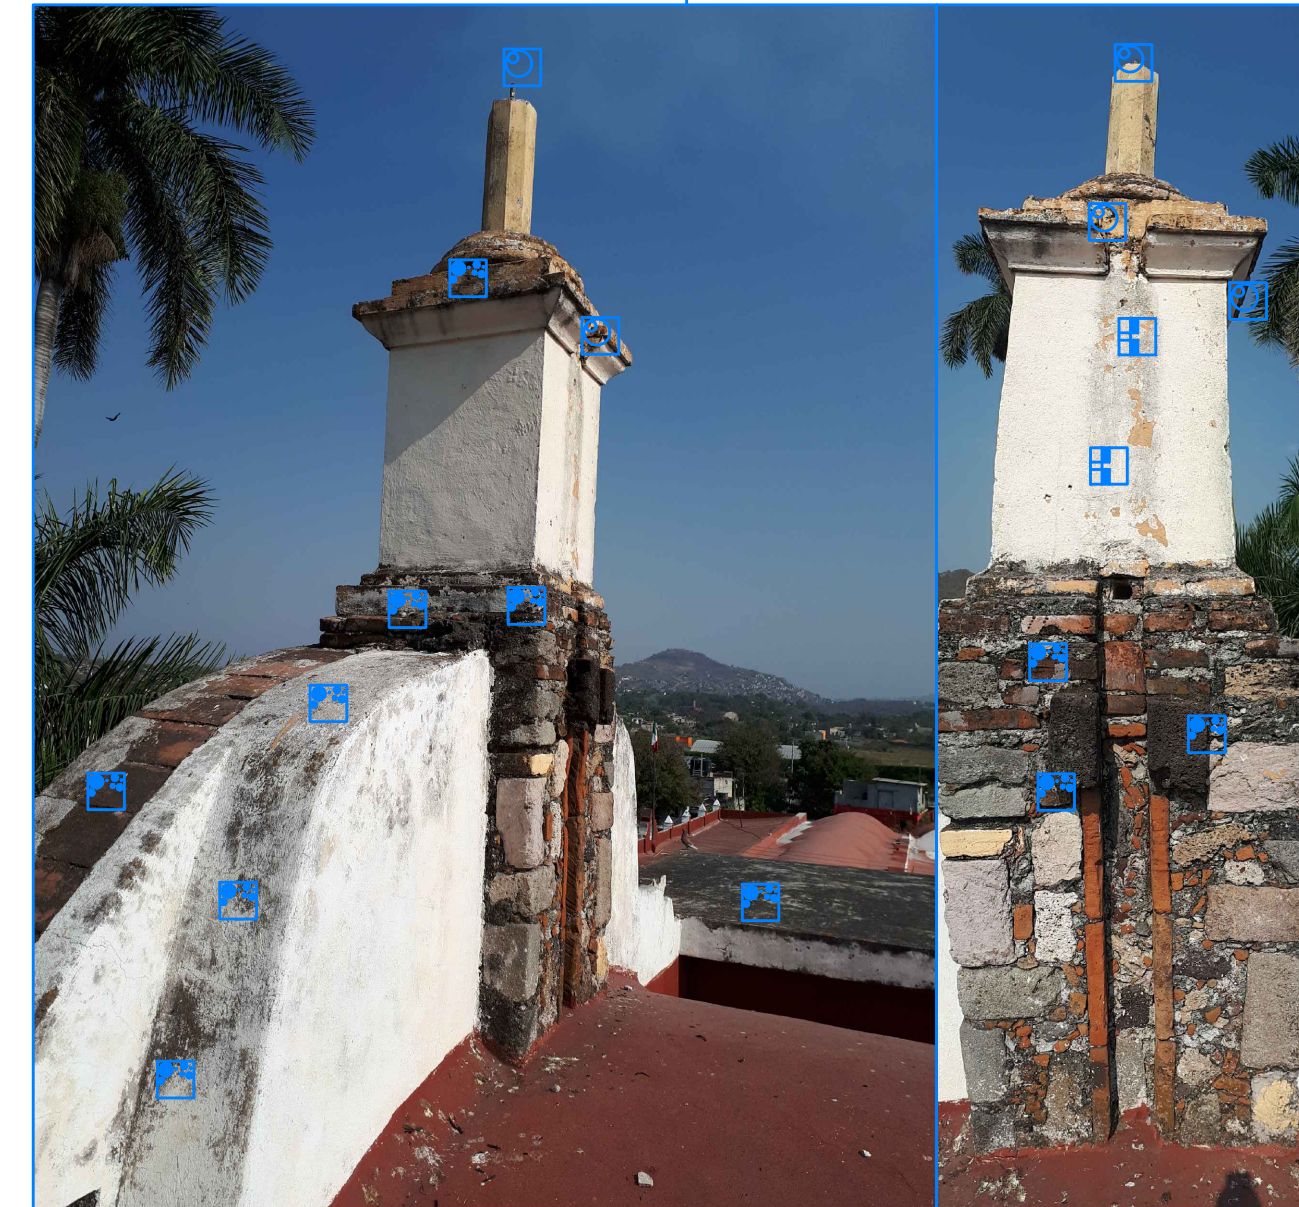
Ilustración 2 y 3.

Remate de fachada. Vista posterior

- ☑ flora microparásita presente en corona de pretil
- ⌚ Pérdida de cornisa por sismo
- ⌚ Pérdida de cruz por sismo
- ☒ Desprendimiento de aplanado fino en muro de cruz

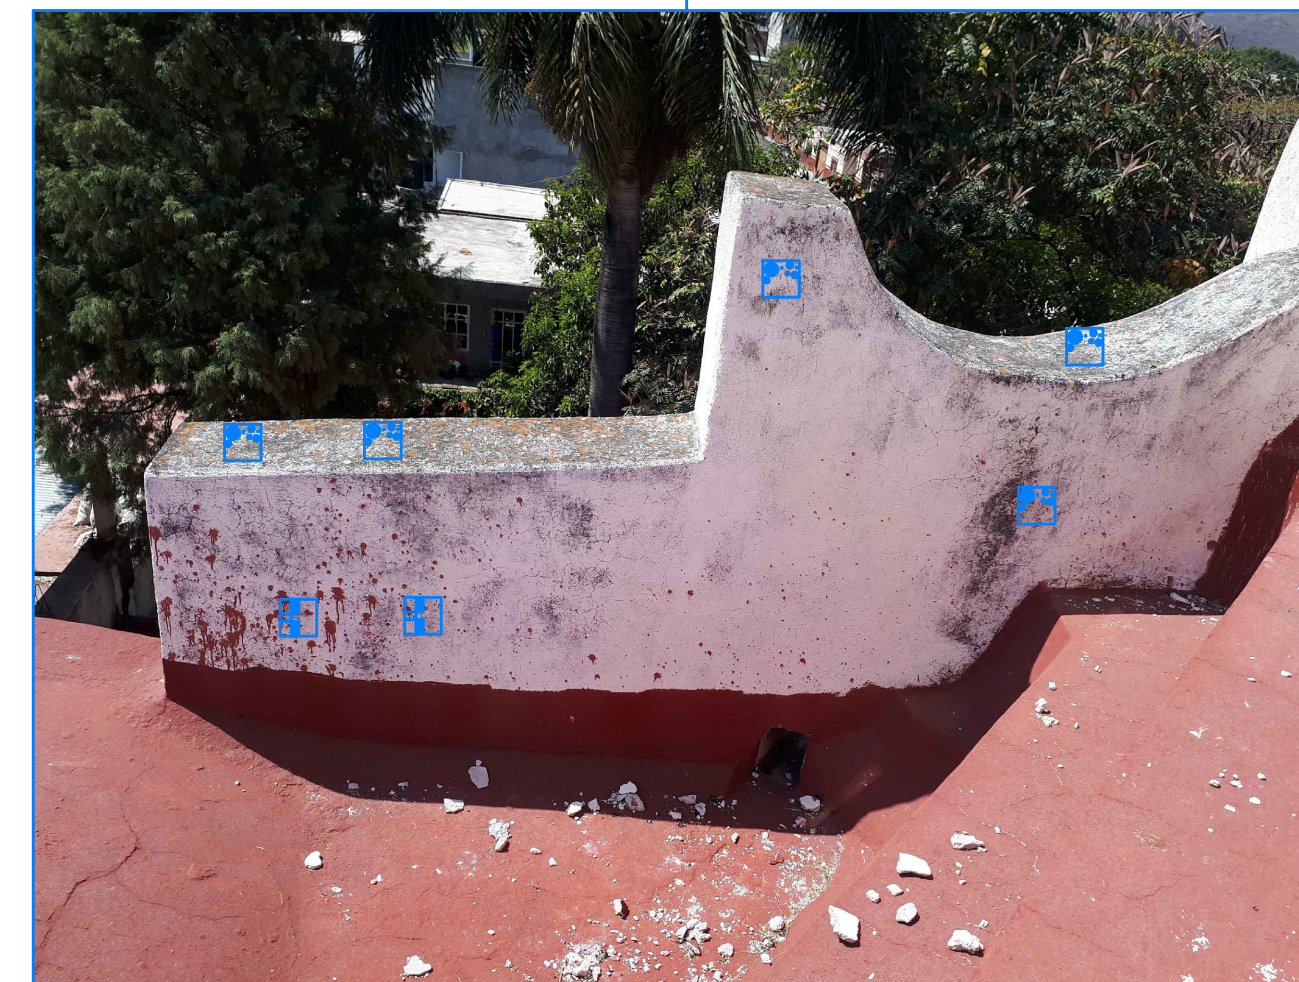
Ilustración 4.

Vista de pretil de extradós de bóveda cercano a tambor de cúpula.

- ☑ flora microparásita presente en pretilos y base de tambor
- ☑ impermeabilizante acrílico y capa de 3.5 cm de espesor de mortero base cemento en extradós de bóveda y en corona de pretil
