Universidad
Autónoma del
Estado de
Morelos

Facultad de Arquitectura

Prestación de Servicio para la Intervención del Templo de San Juan Evangelista en Xochitepec, Morelos.

Memoria de trabajo

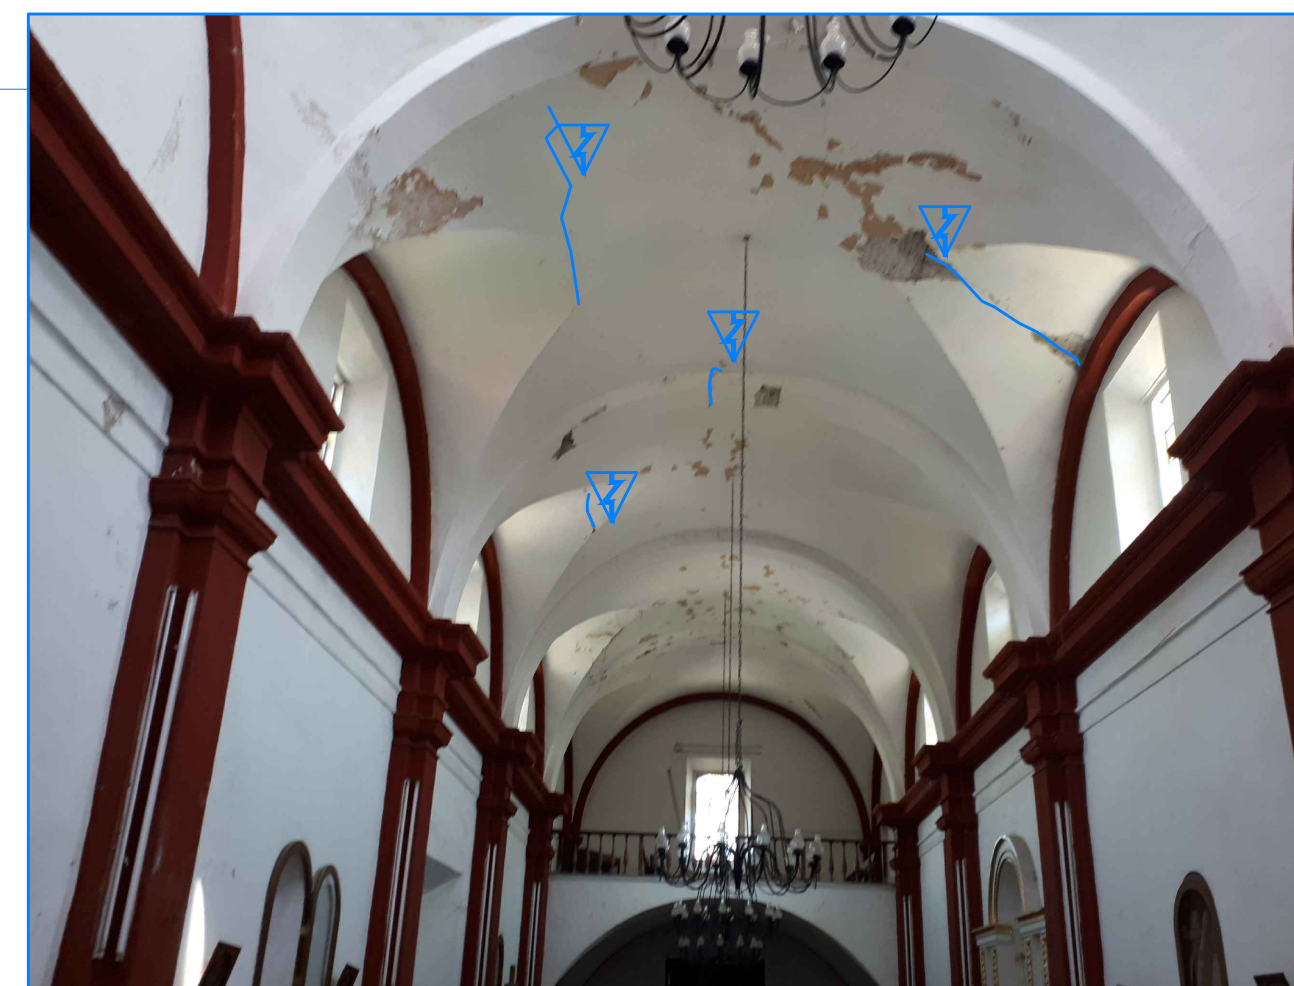
Ilustración 1.

Vista intradós bóveda nave central.

- desprendimiento de pintura vinilica en intrados por humedad y fisuras de aplanado a causa de sismo
- grieta presente en intradós de bóveda de nave central

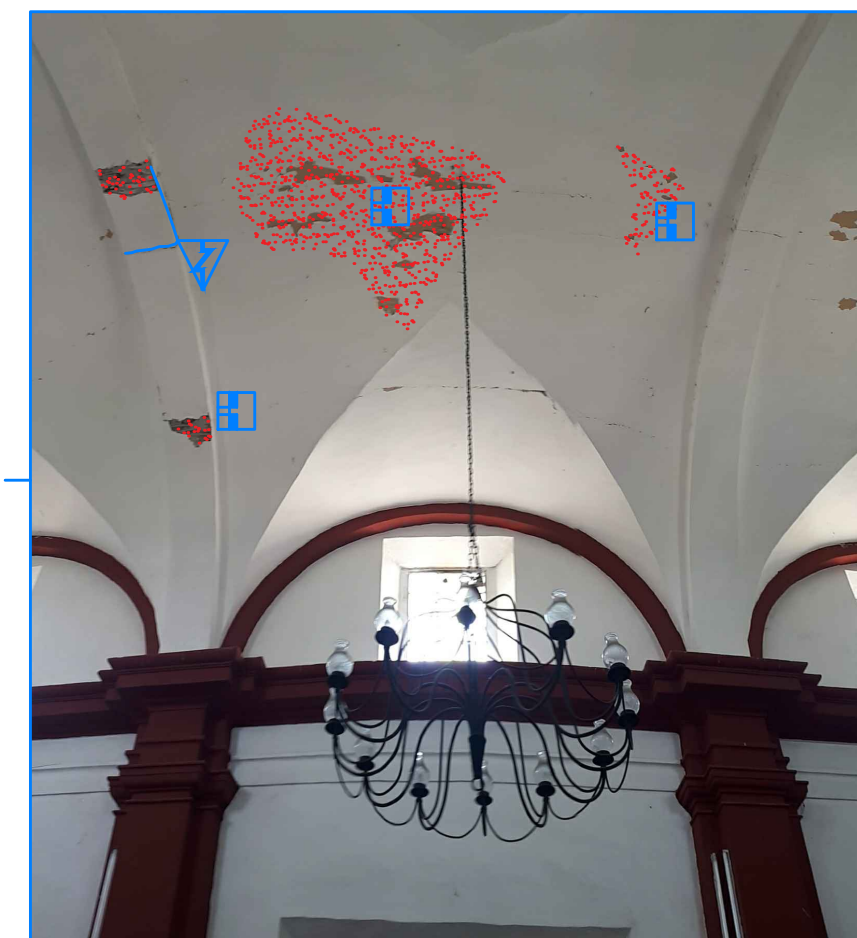
Ilustración 2.

Vista intradós cuerpo 1 bóveda nave central

- desprendimiento de pintura vinilica en intrados por humedad y fisuras de aplanado a causa de sismo
- grieta presente en intradós de bóveda de nave central

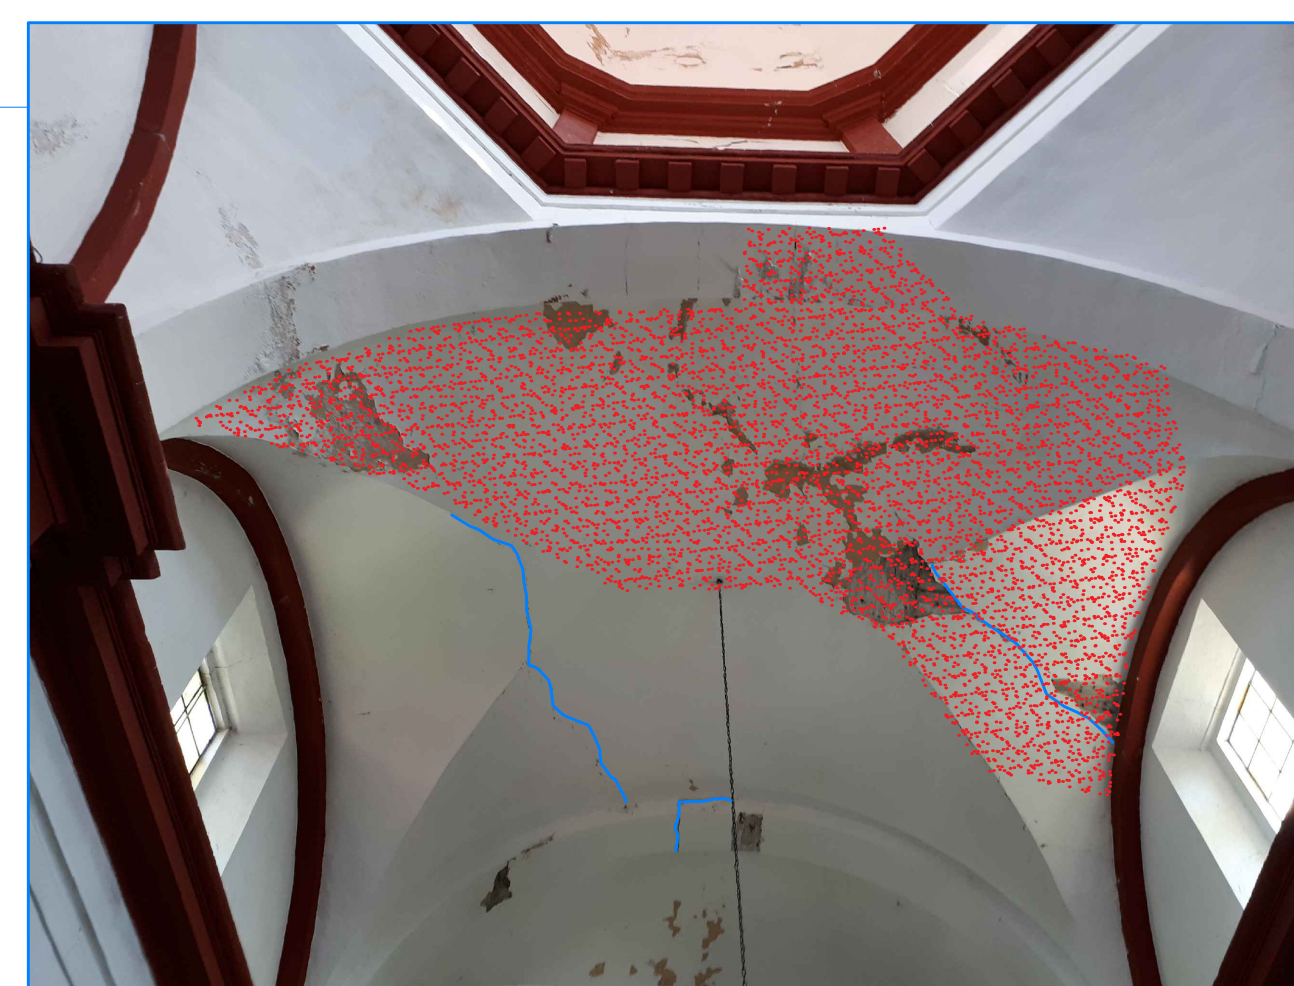
Ilustración 3

Vista intradós cuerpo 2 bóveda nave central

- desprendimiento de pintura vinilica en intrados por humedad y fisuras de aplanado a causa de sismo
- grieta presente en intradós de bóveda de nave central

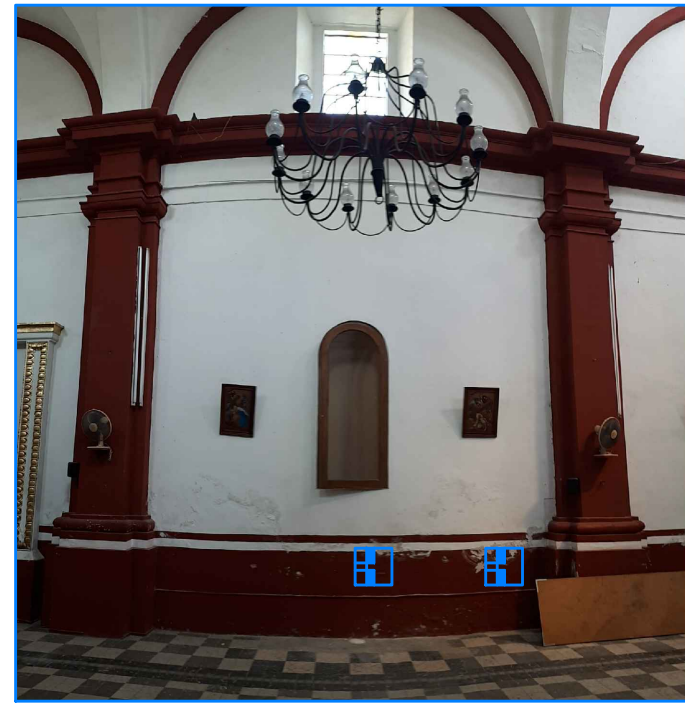
Ilustración 4
Hornacina de muro lado norte

daño en aplanado de muro

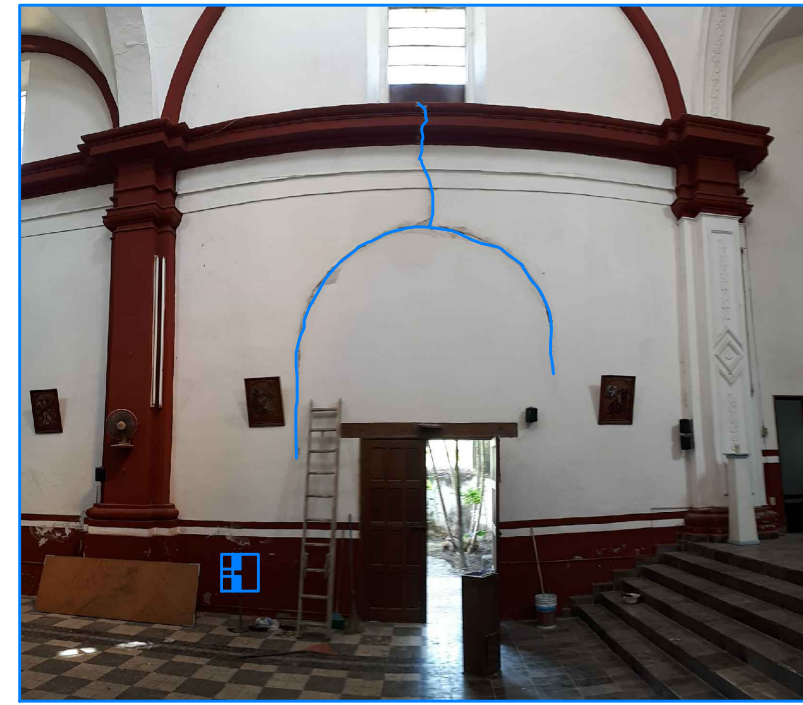
Ilustración 5

Acceso Norte

grieta en arco de vano de acceso tapiado en muro norte
daño en aplanado de muro

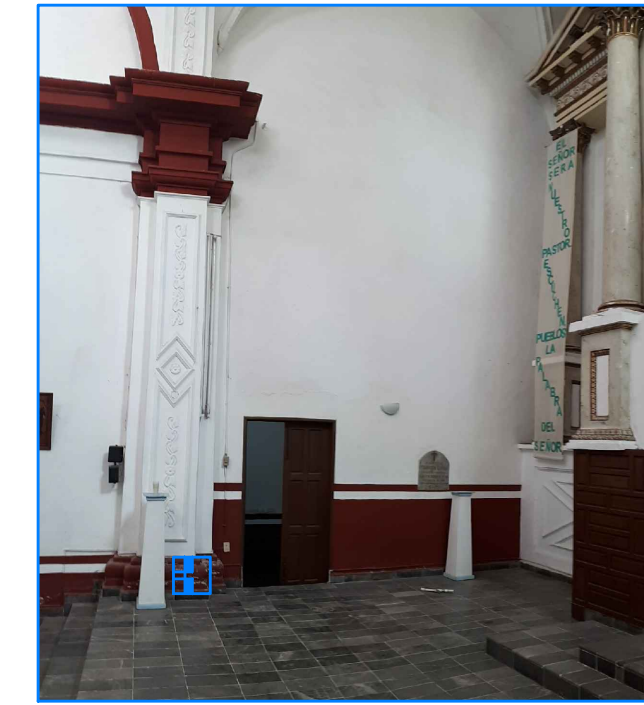
Ilustración 6

Acceso Sagrario

daño en aplanado de muro

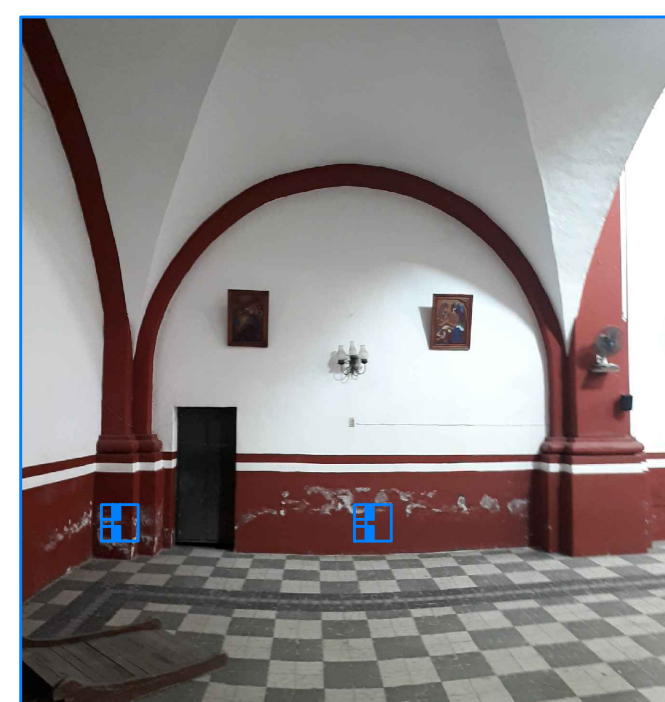
Ilustración 1

Vista Sotocoro

daño en aplanado de muro

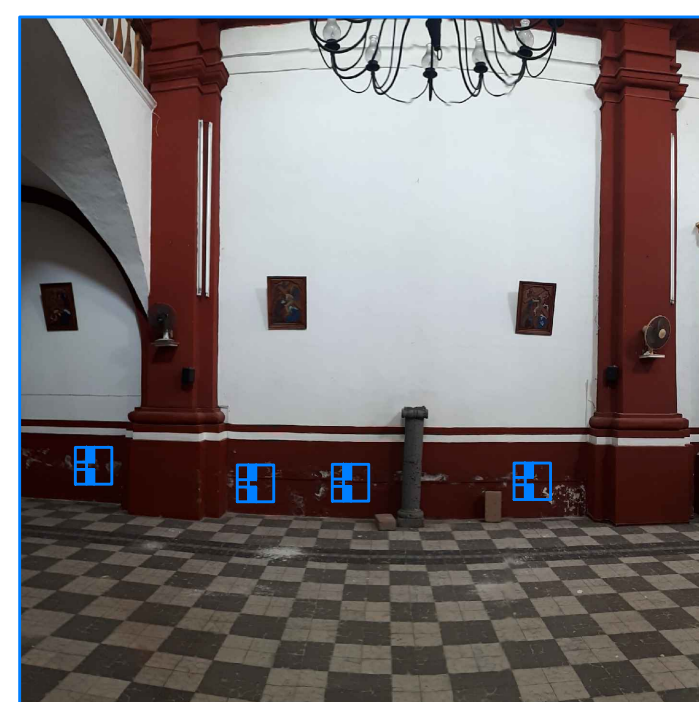
Ilustración 2.

Muro Norte

daño en aplanado de muro

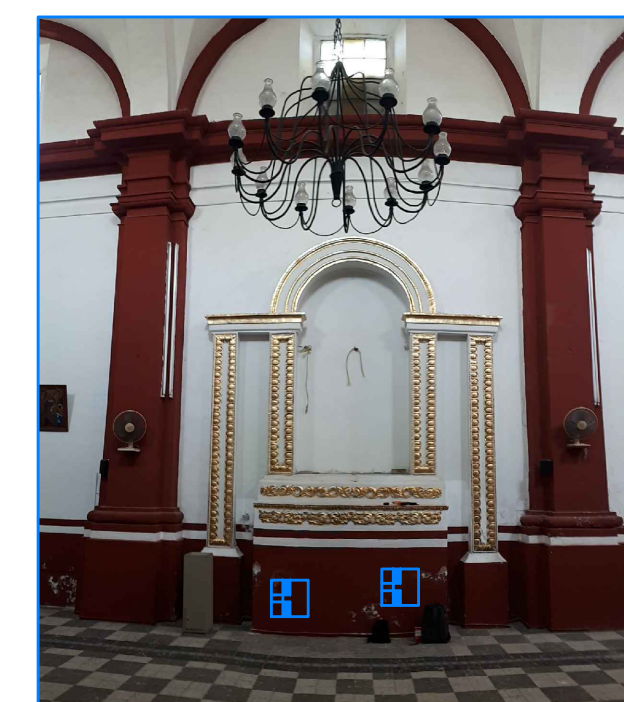
Ilustración 3.

Retablo muro lado norte

daño en aplanado de muro

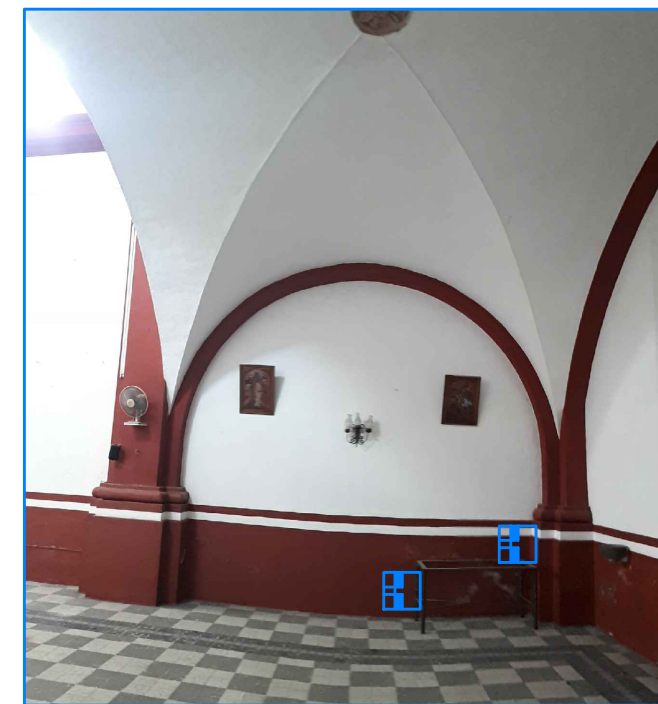
Ilustración 1

Muro sotocoro, lado Sur.

Desprendimientos de aplanado fino

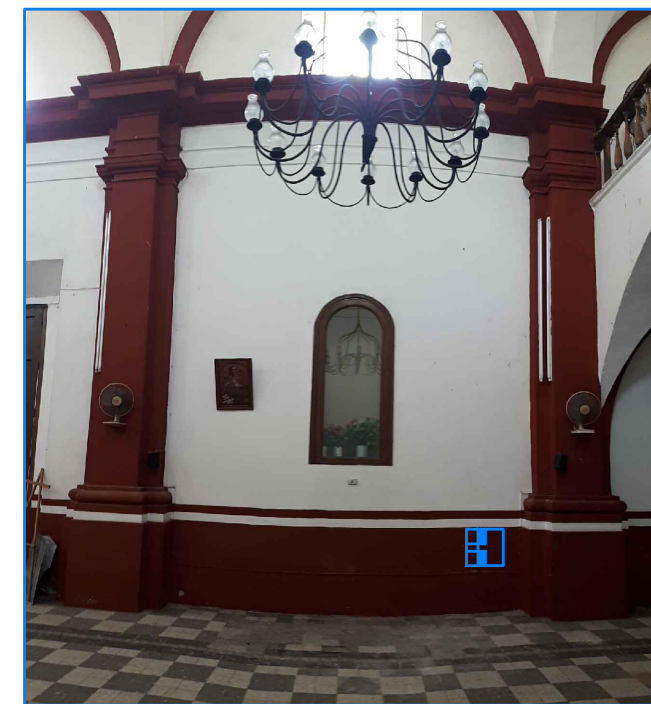
Ilustración 2

Muro Interior Sur

Desprendimientos de aplanado fino

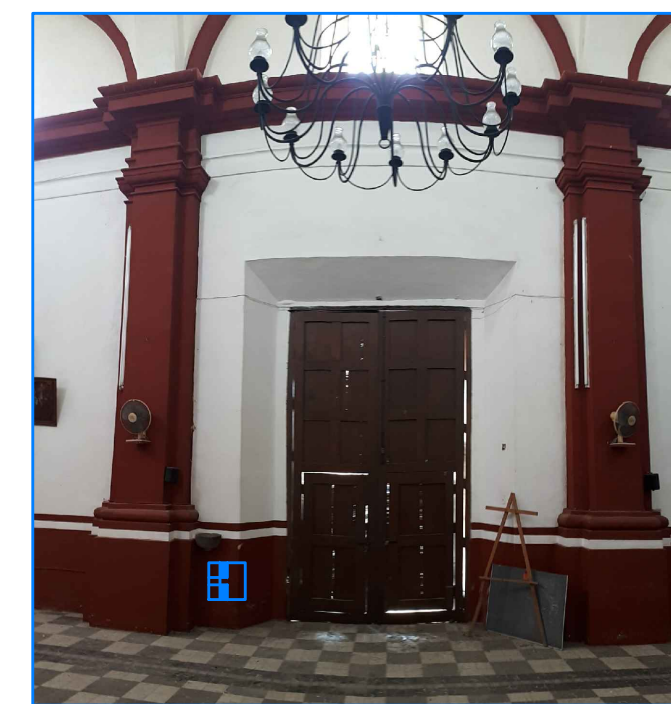
Ilustración 3

Acceso Sur. Puerta porciñucula

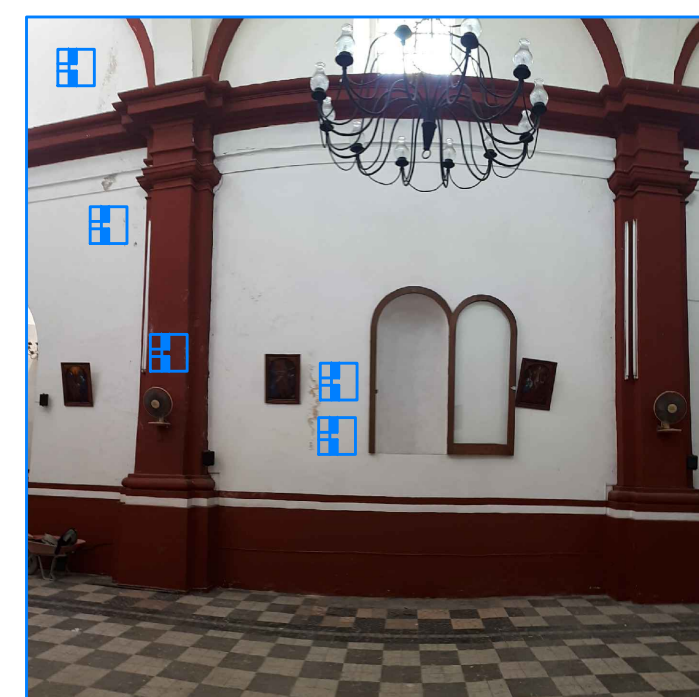
Ilustración 4

Vista Sotocoro

Desprendimientos de aplanado fino

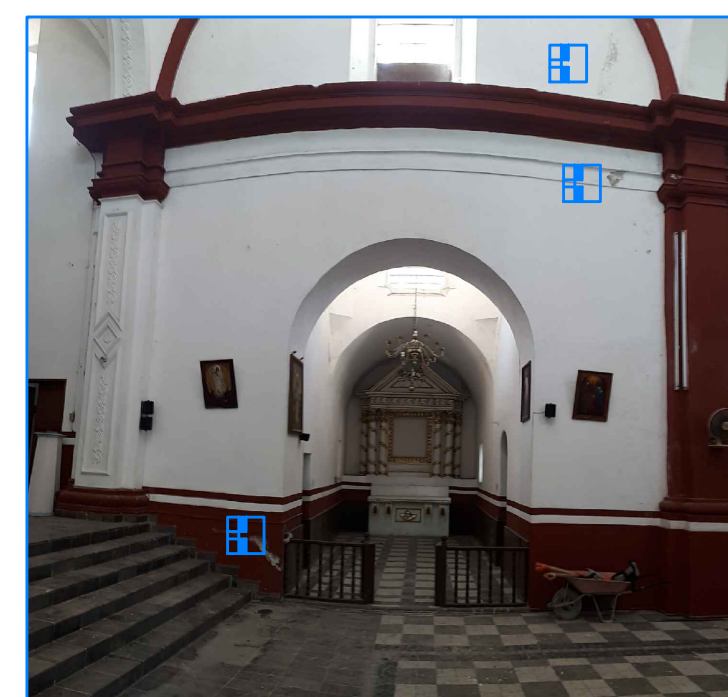
Ilustración 5

Acceso ex Sagrario

Desprendimientos de aplanado fino

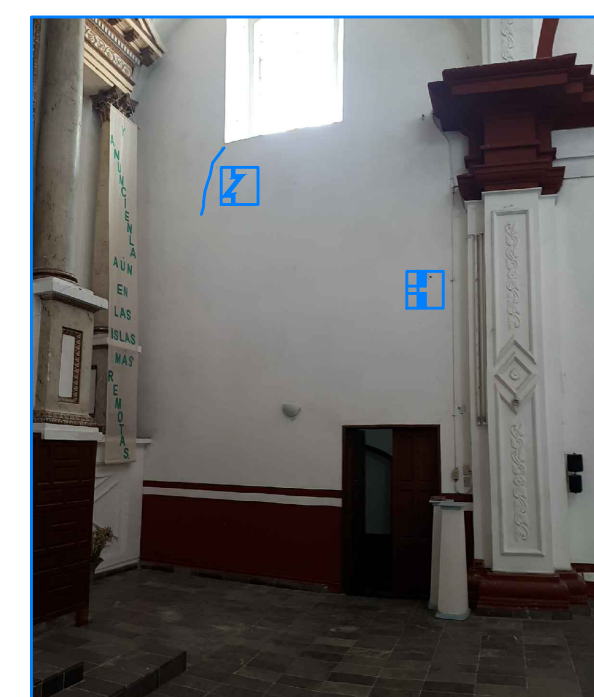
Ilustración 6

Acceso Sacristía Sur

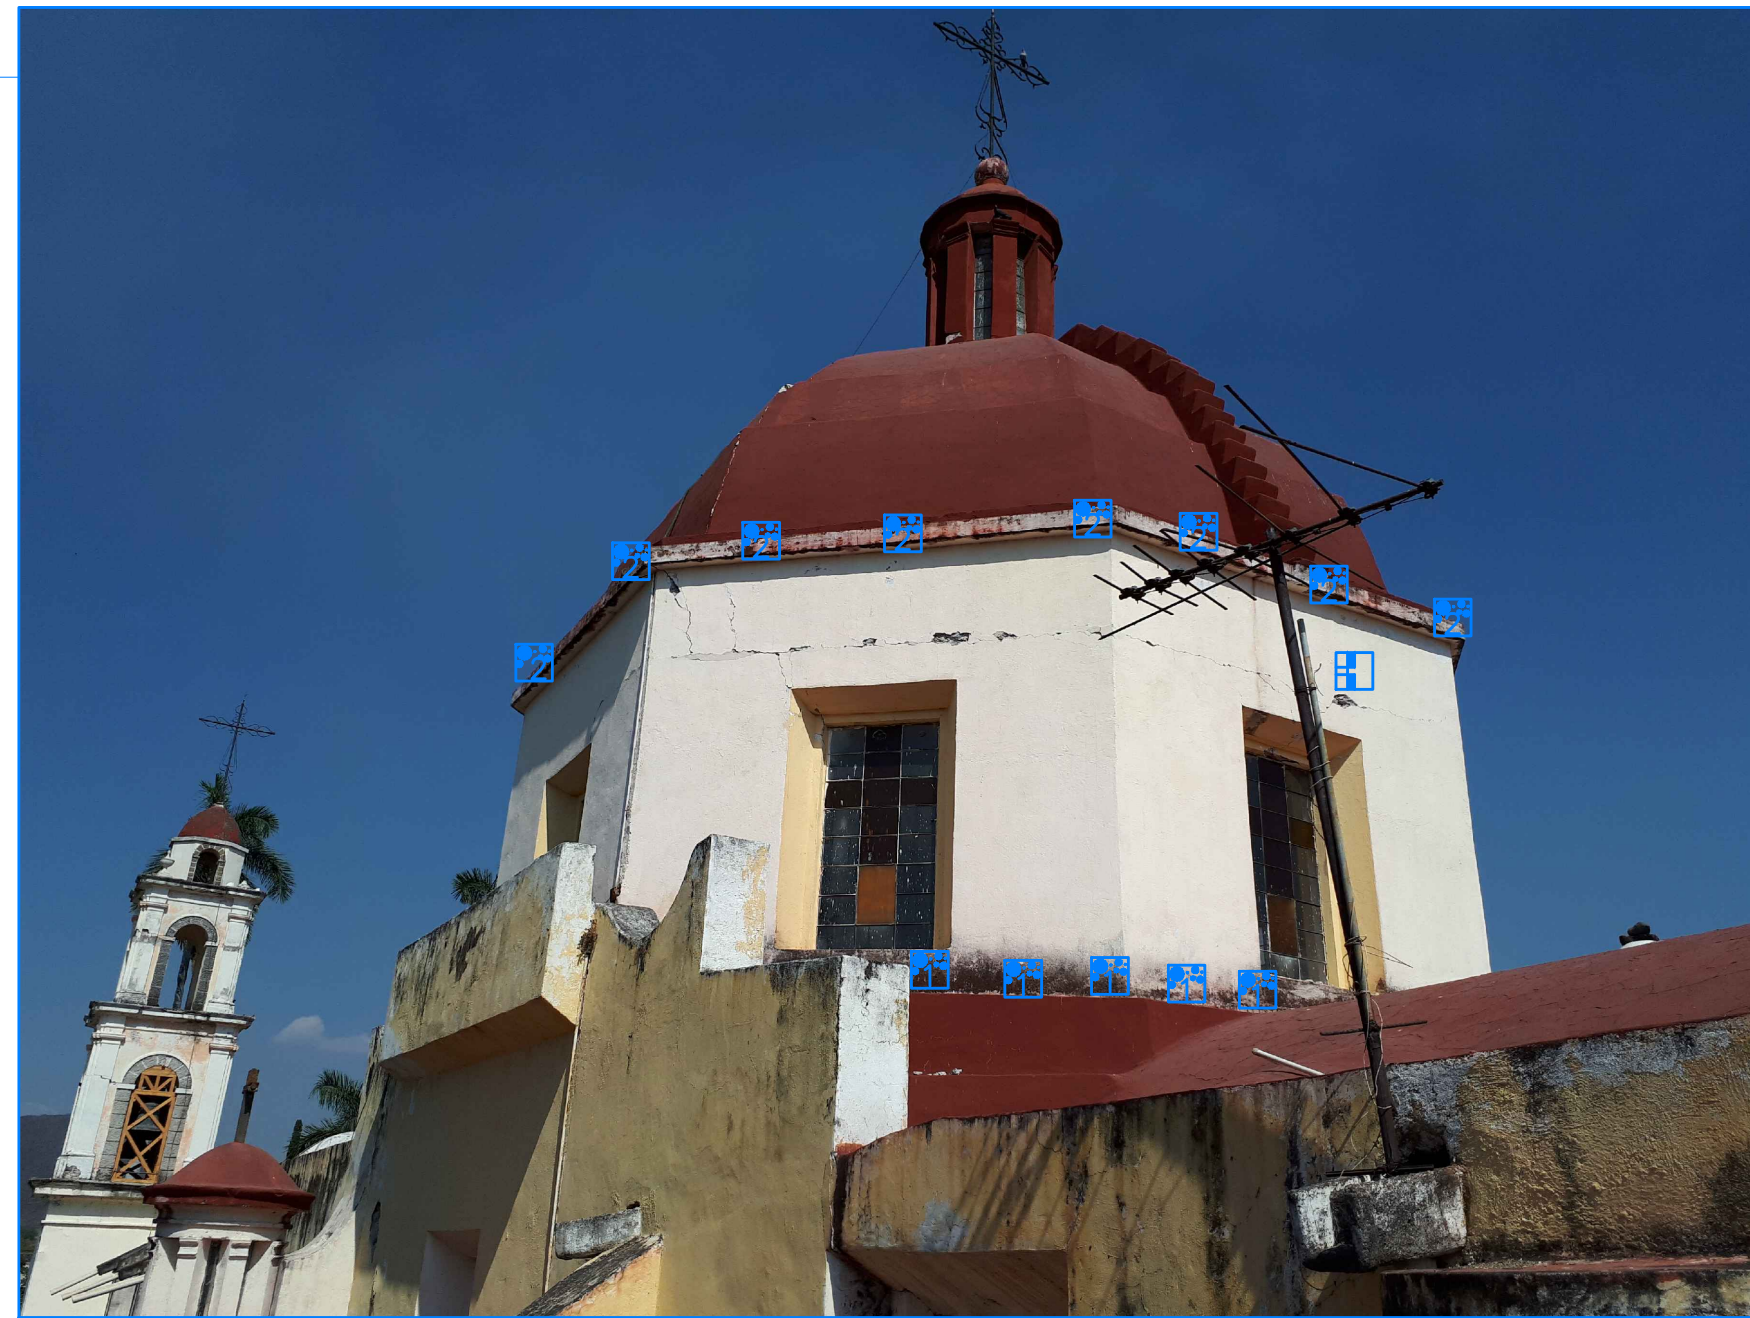
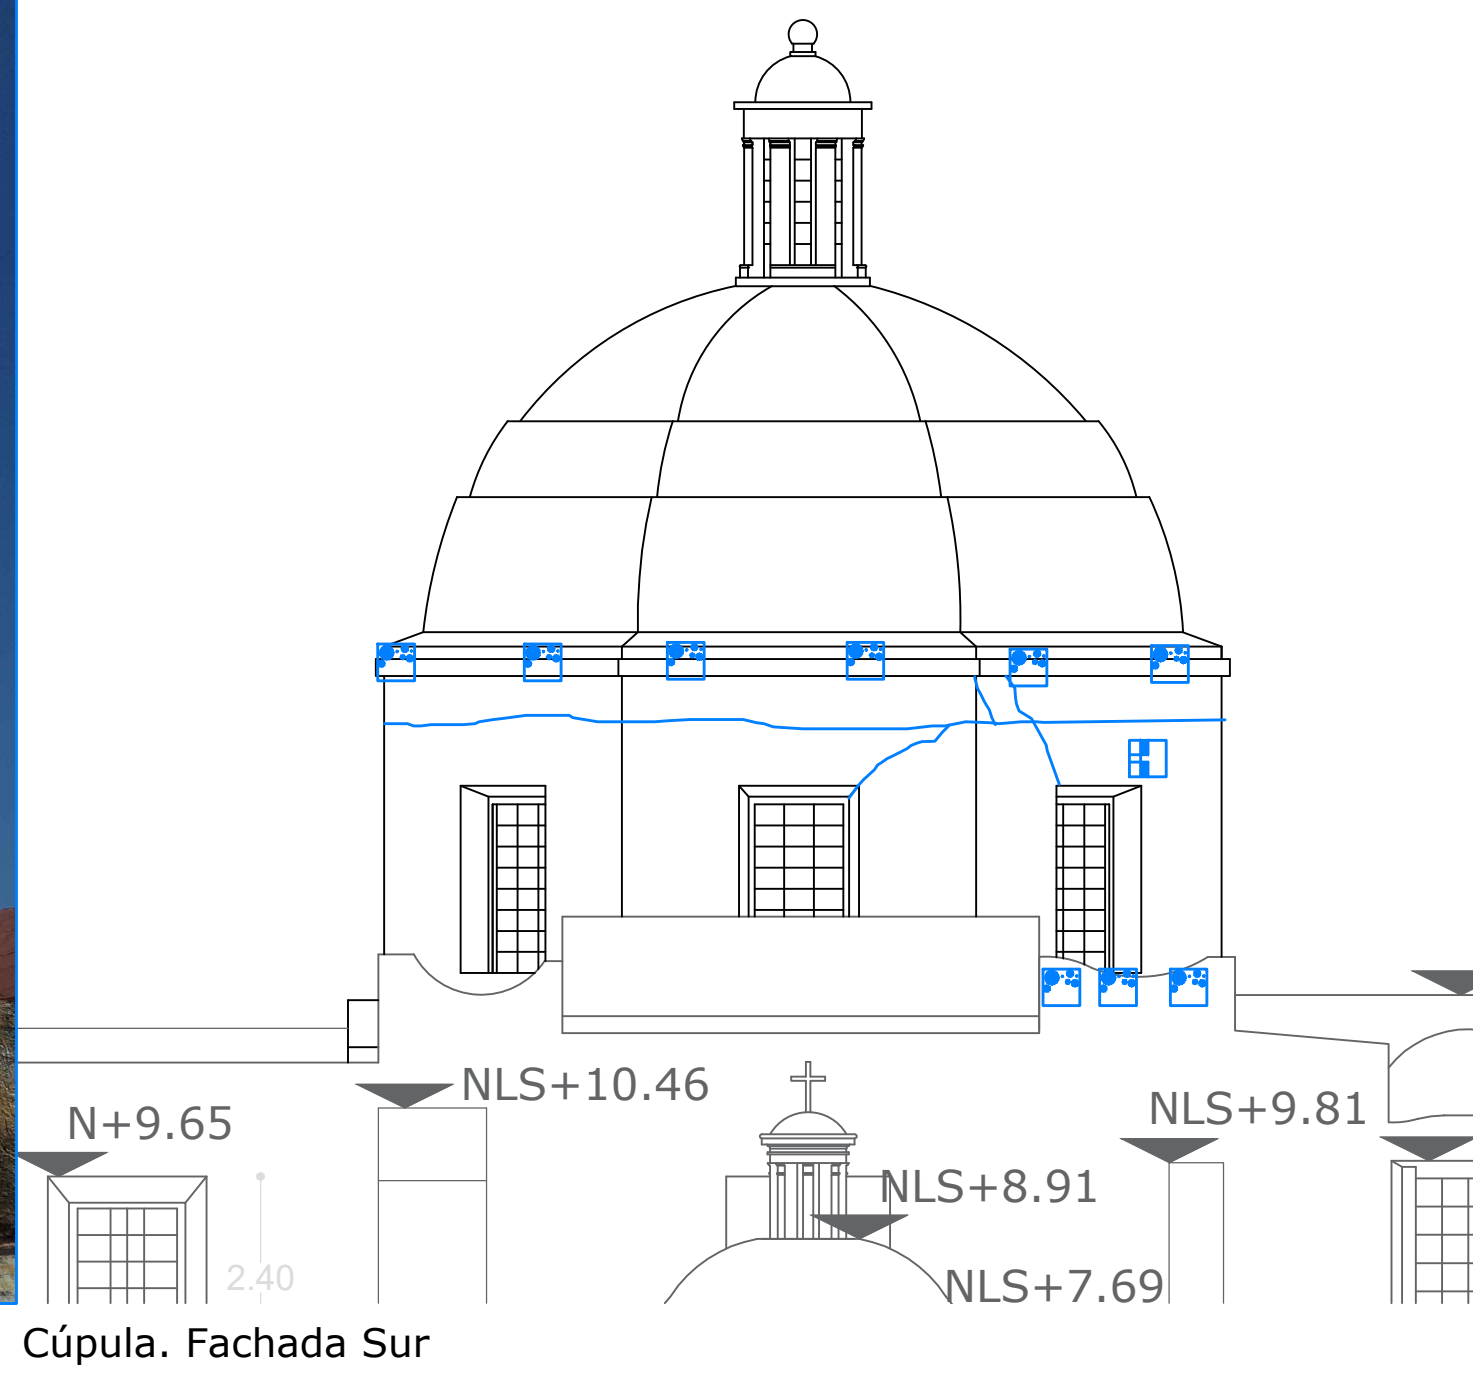
Cúpula. Fachada Sur

Grieta horizontal en extradós de cúpula, tambor y juntas sin capacidad de trabajo en base de columna de linternilla
-

Daño y desprendimiento de aplanado

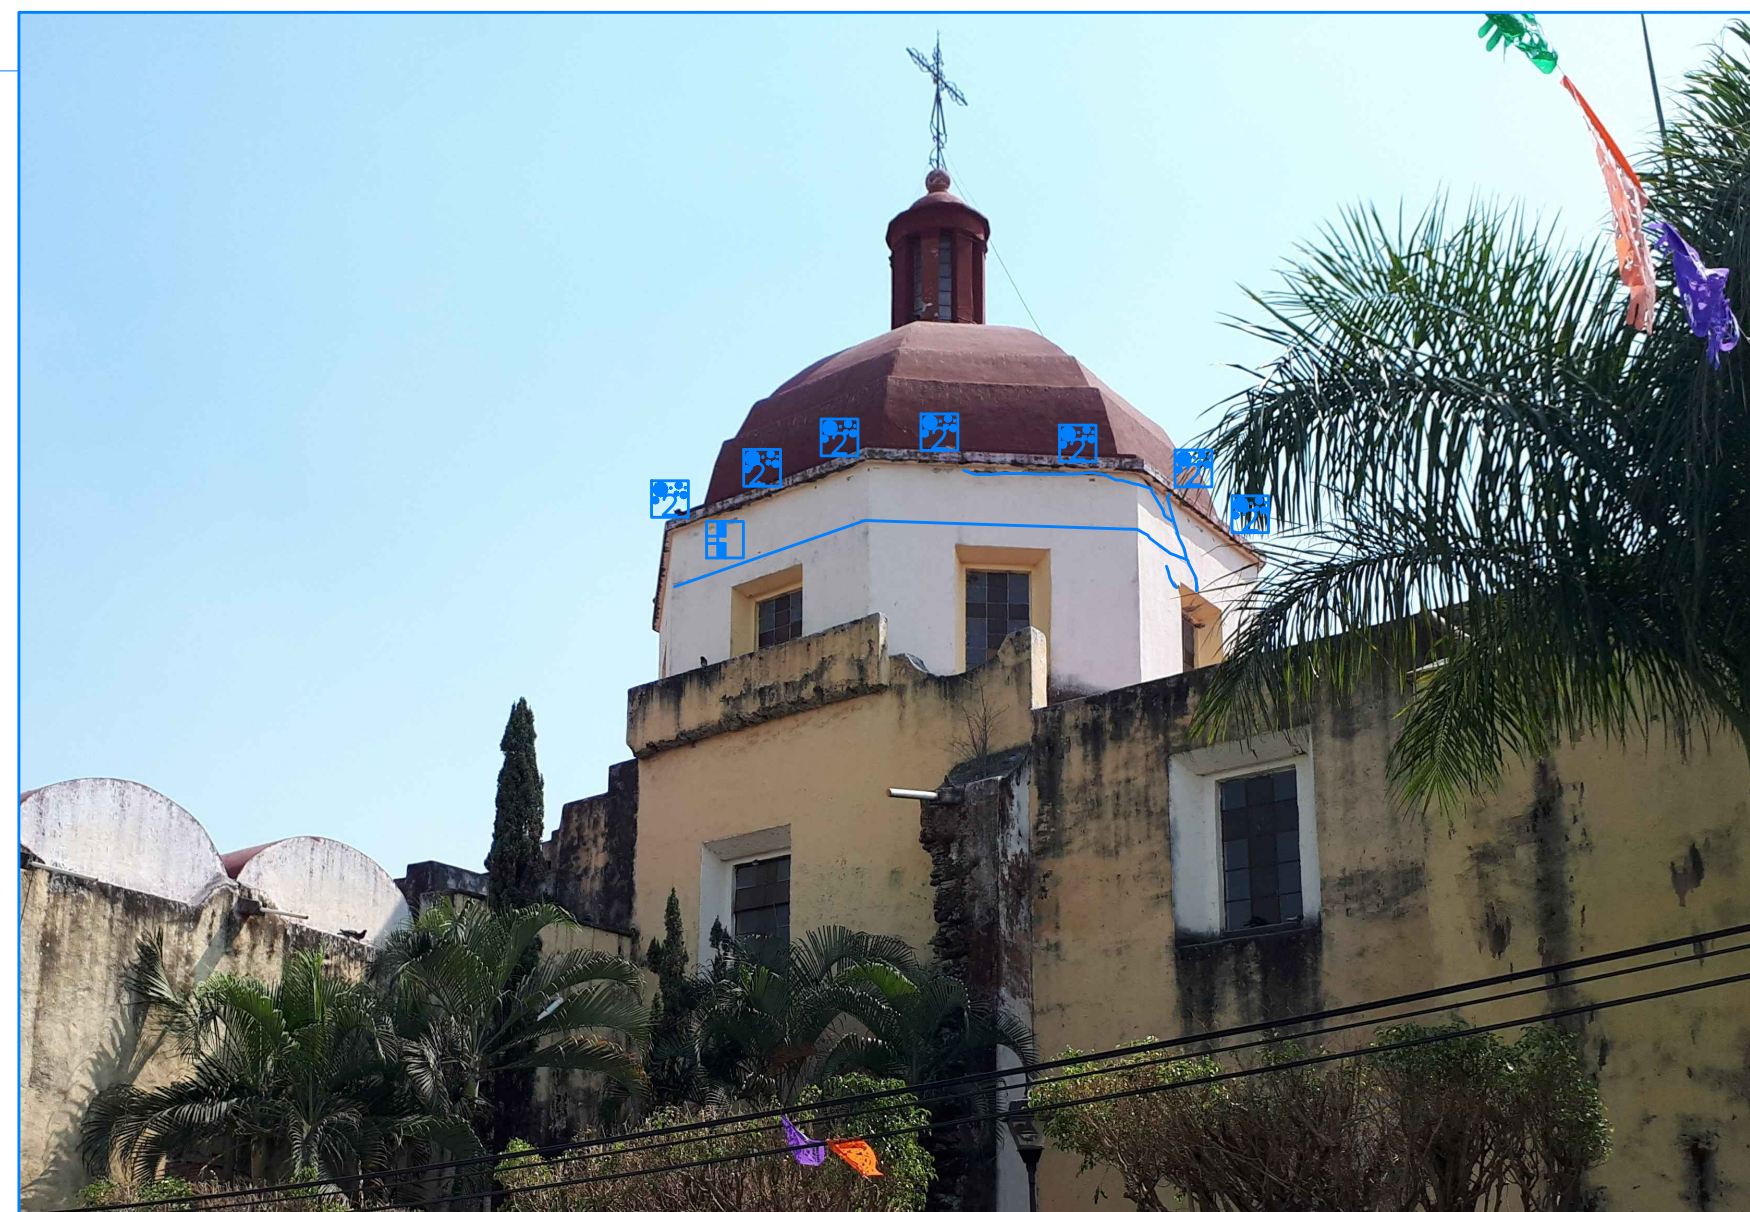
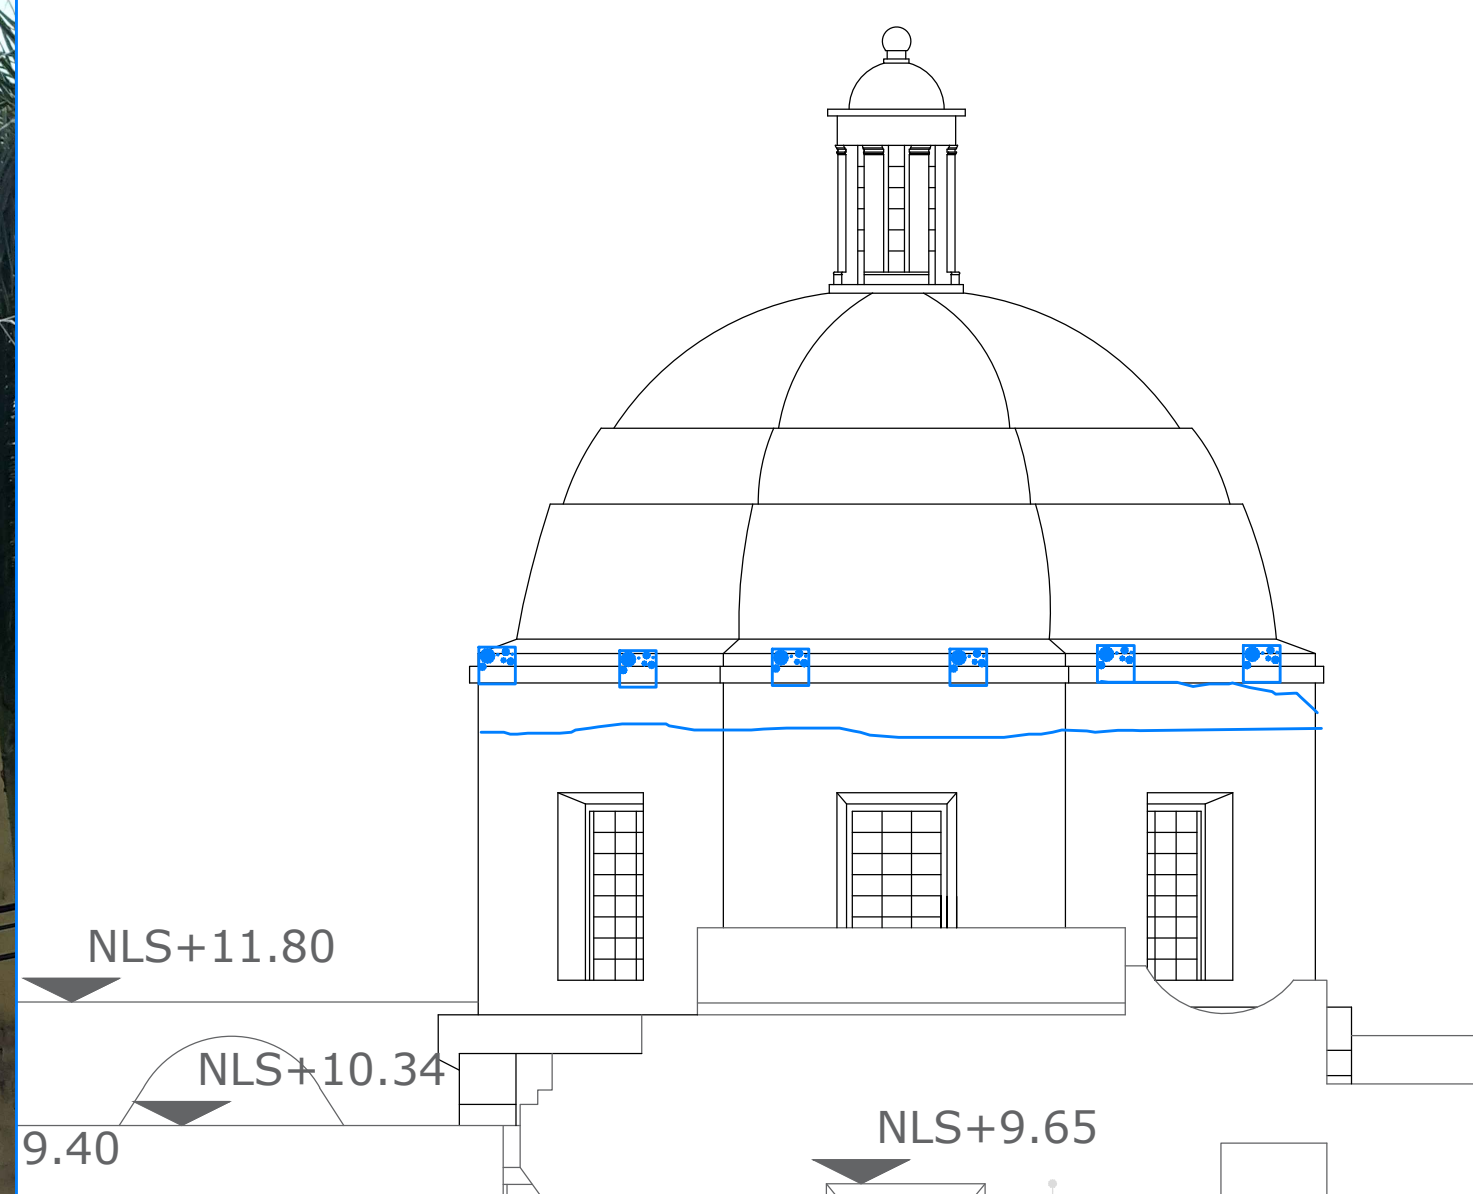
Cúpula. Fachada Norte

Grieta horizontal en extradós de cúpula, tambor y juntas sin capacidad de trabajo en base de columna de linternilla
-

suciedad y flora en cornisa

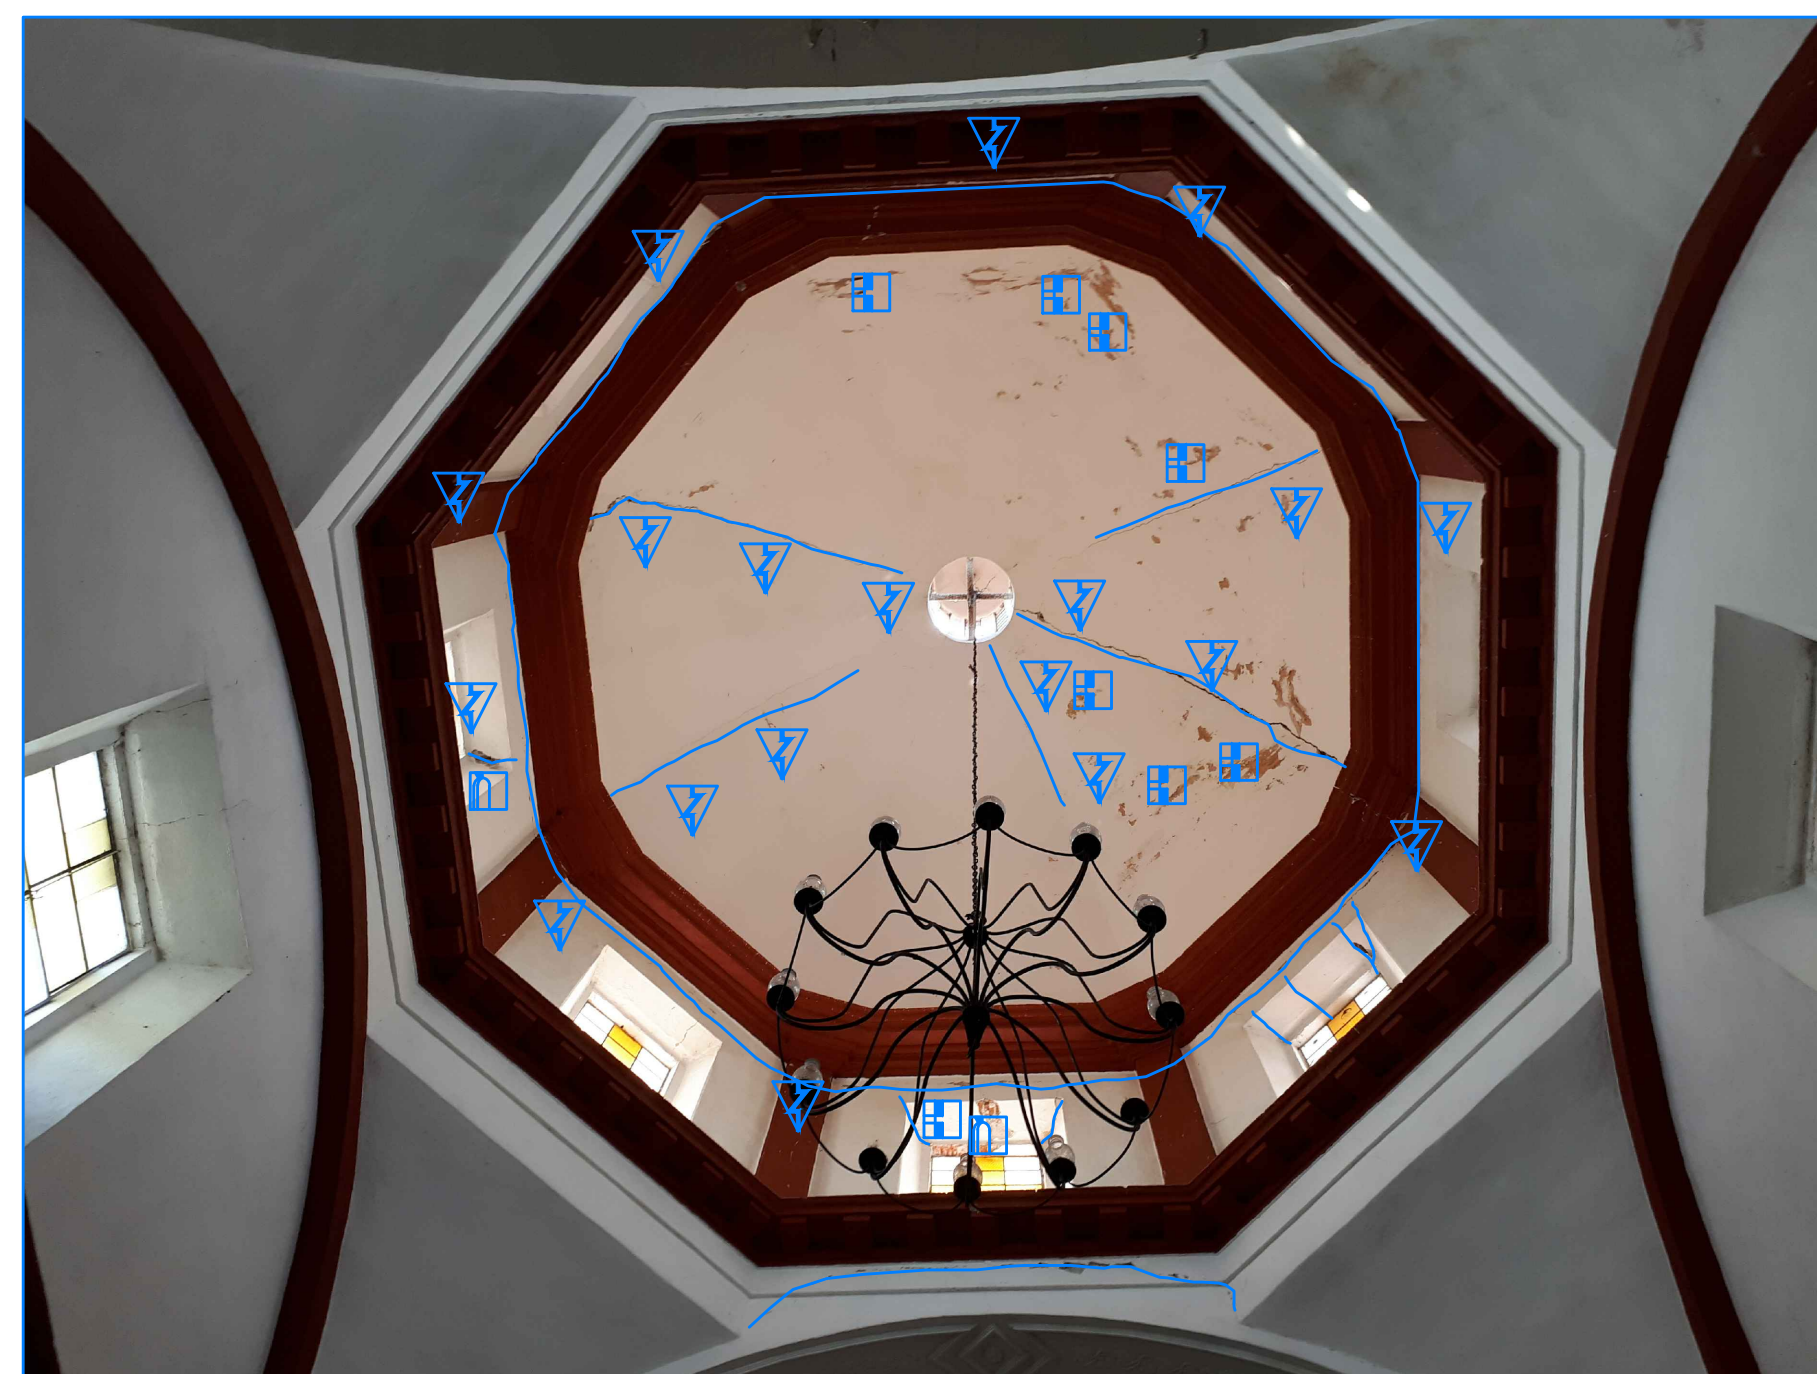
Intradós cúpula

- grieta en intradós de Cúpula, grieta horizontal en tambor y grietas en vanos de tambor
- daño en vano
- Pérdida de aplanado en intradós de cúpula, cornisa y vanos del tambor
