Universidad
Autónoma del
Estado de
Morelos

Facultad de Arquitectura

Prestación de Servicio para la Intervención del Templo de San Juan Evangelista en Xochitepec, Morelos.

Memoria de trabajo

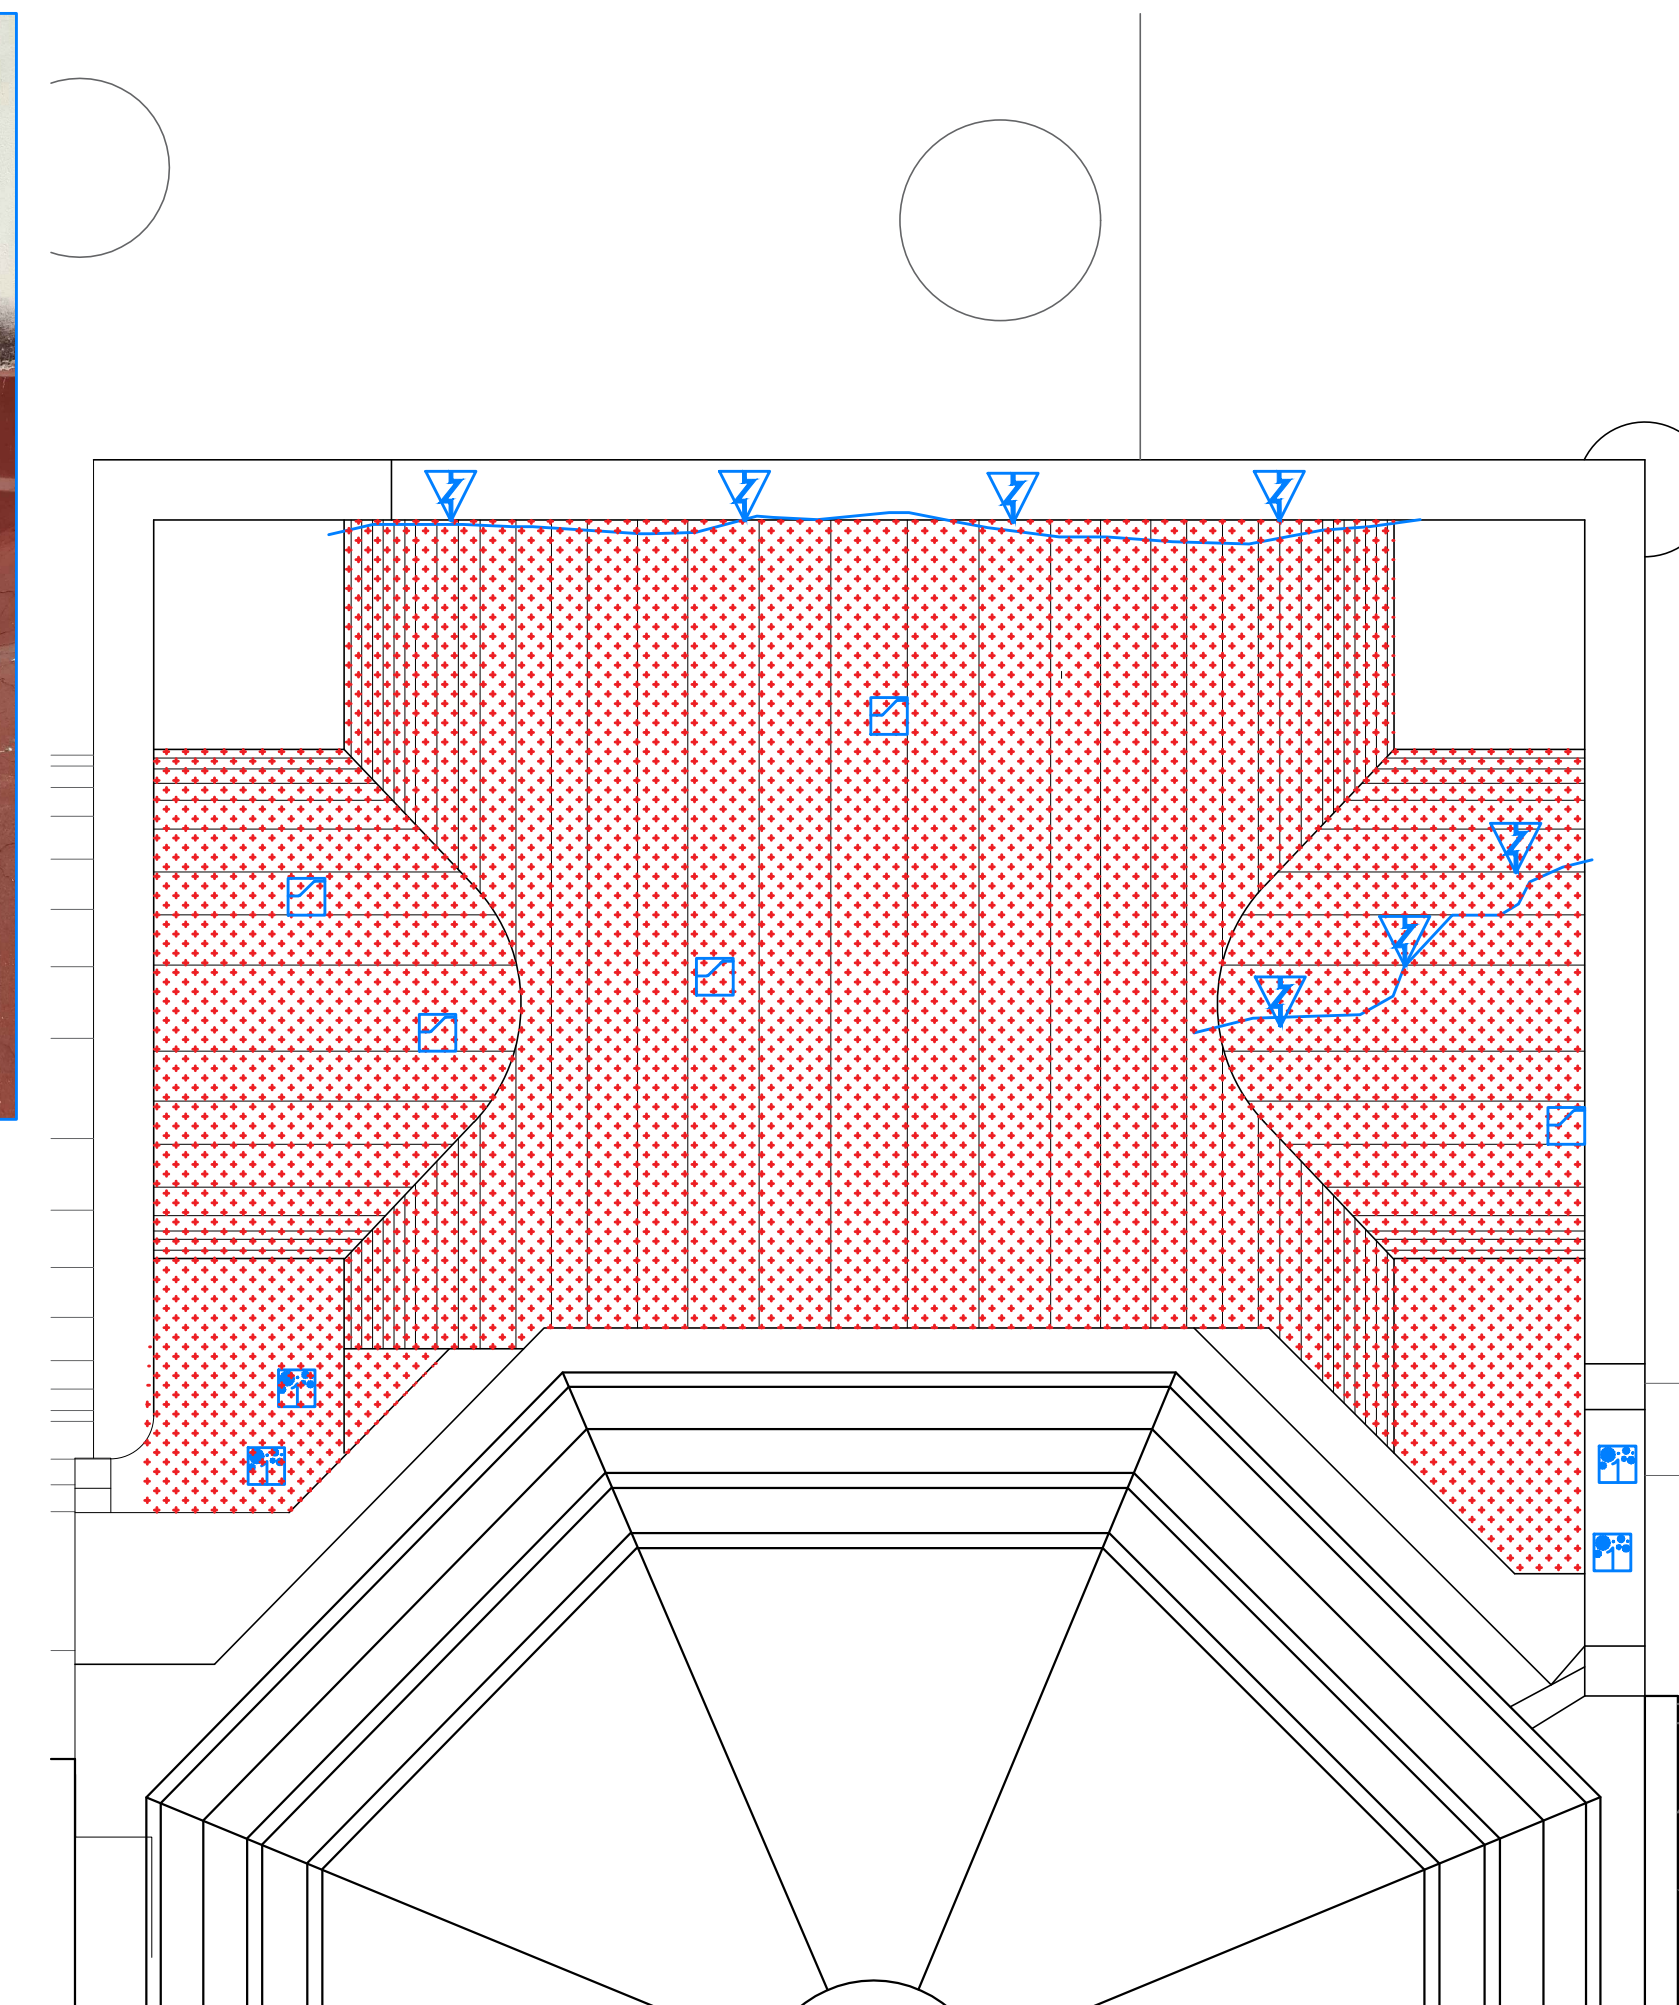
Ilustración 2, 3 y 4
Vistas extradós bóveda de presbiterio

- presencia de flora microparásita en pretil, corona de pretil y muros hasta 25 cm por debajo de altura de corona
- grieta en extradós de bóveda de presbiterio
- Capa de mortero base cemento en extradós de bóveda y en corona de pretil de 3.5 cm e impermeabilizante

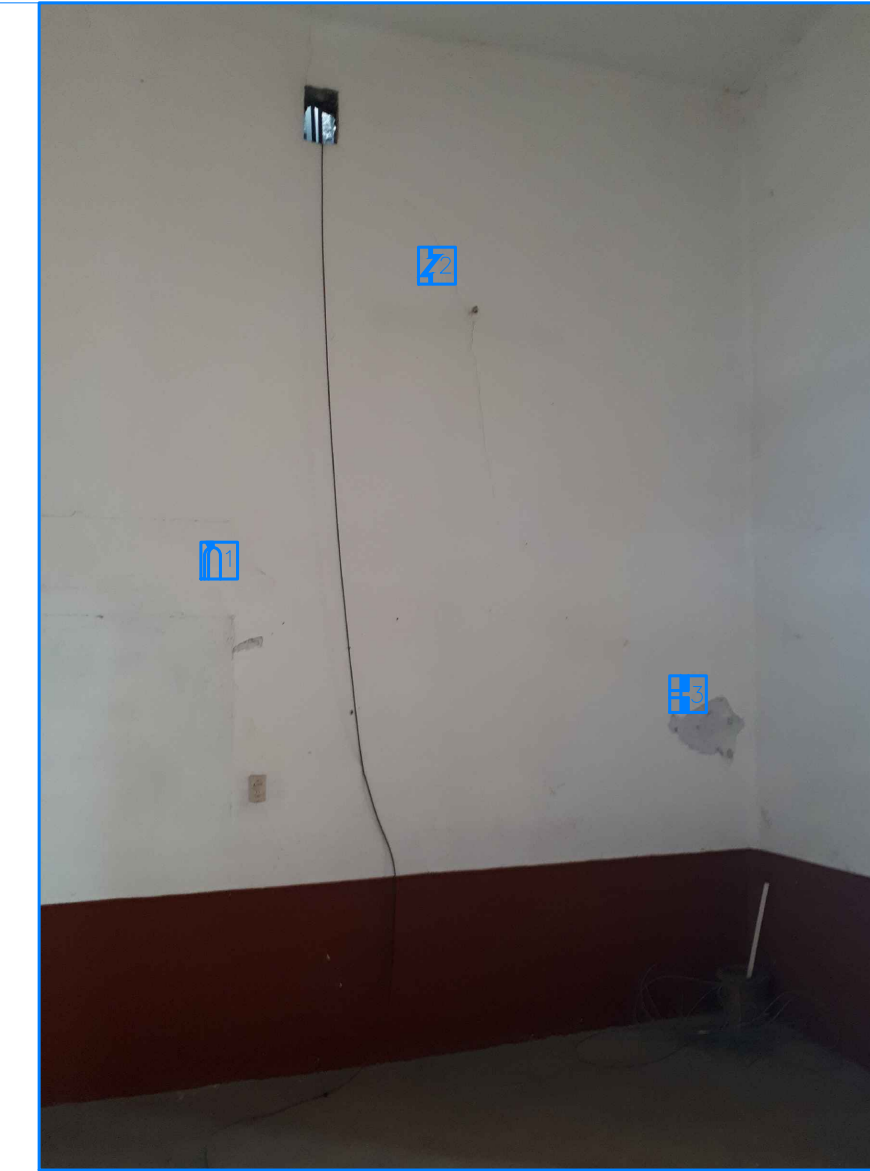
Ilustración 1. Muro interior de Sala Parroco

- 1 Fisura provocada por sismo en vano tapiado.
- 2 Grieta en muro por sismo, de hasta 3 cm de espesor.
- 3 Daño en aplanado de muro por sismo.

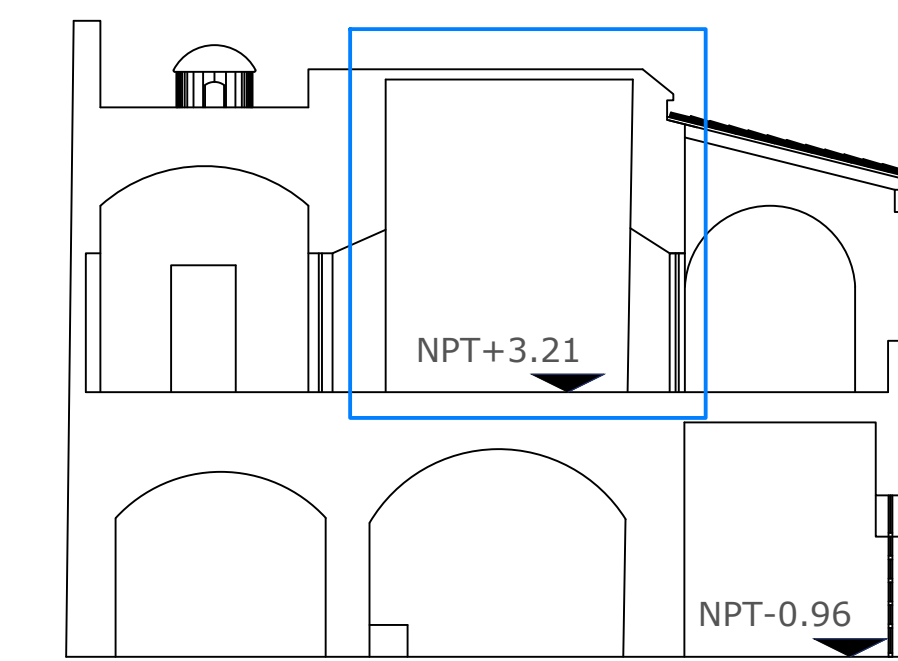
Ilustración 2. Extrados de bóveda

- 1 Grieta en losa de concreto, por intrados y extrados provocada por sismos.

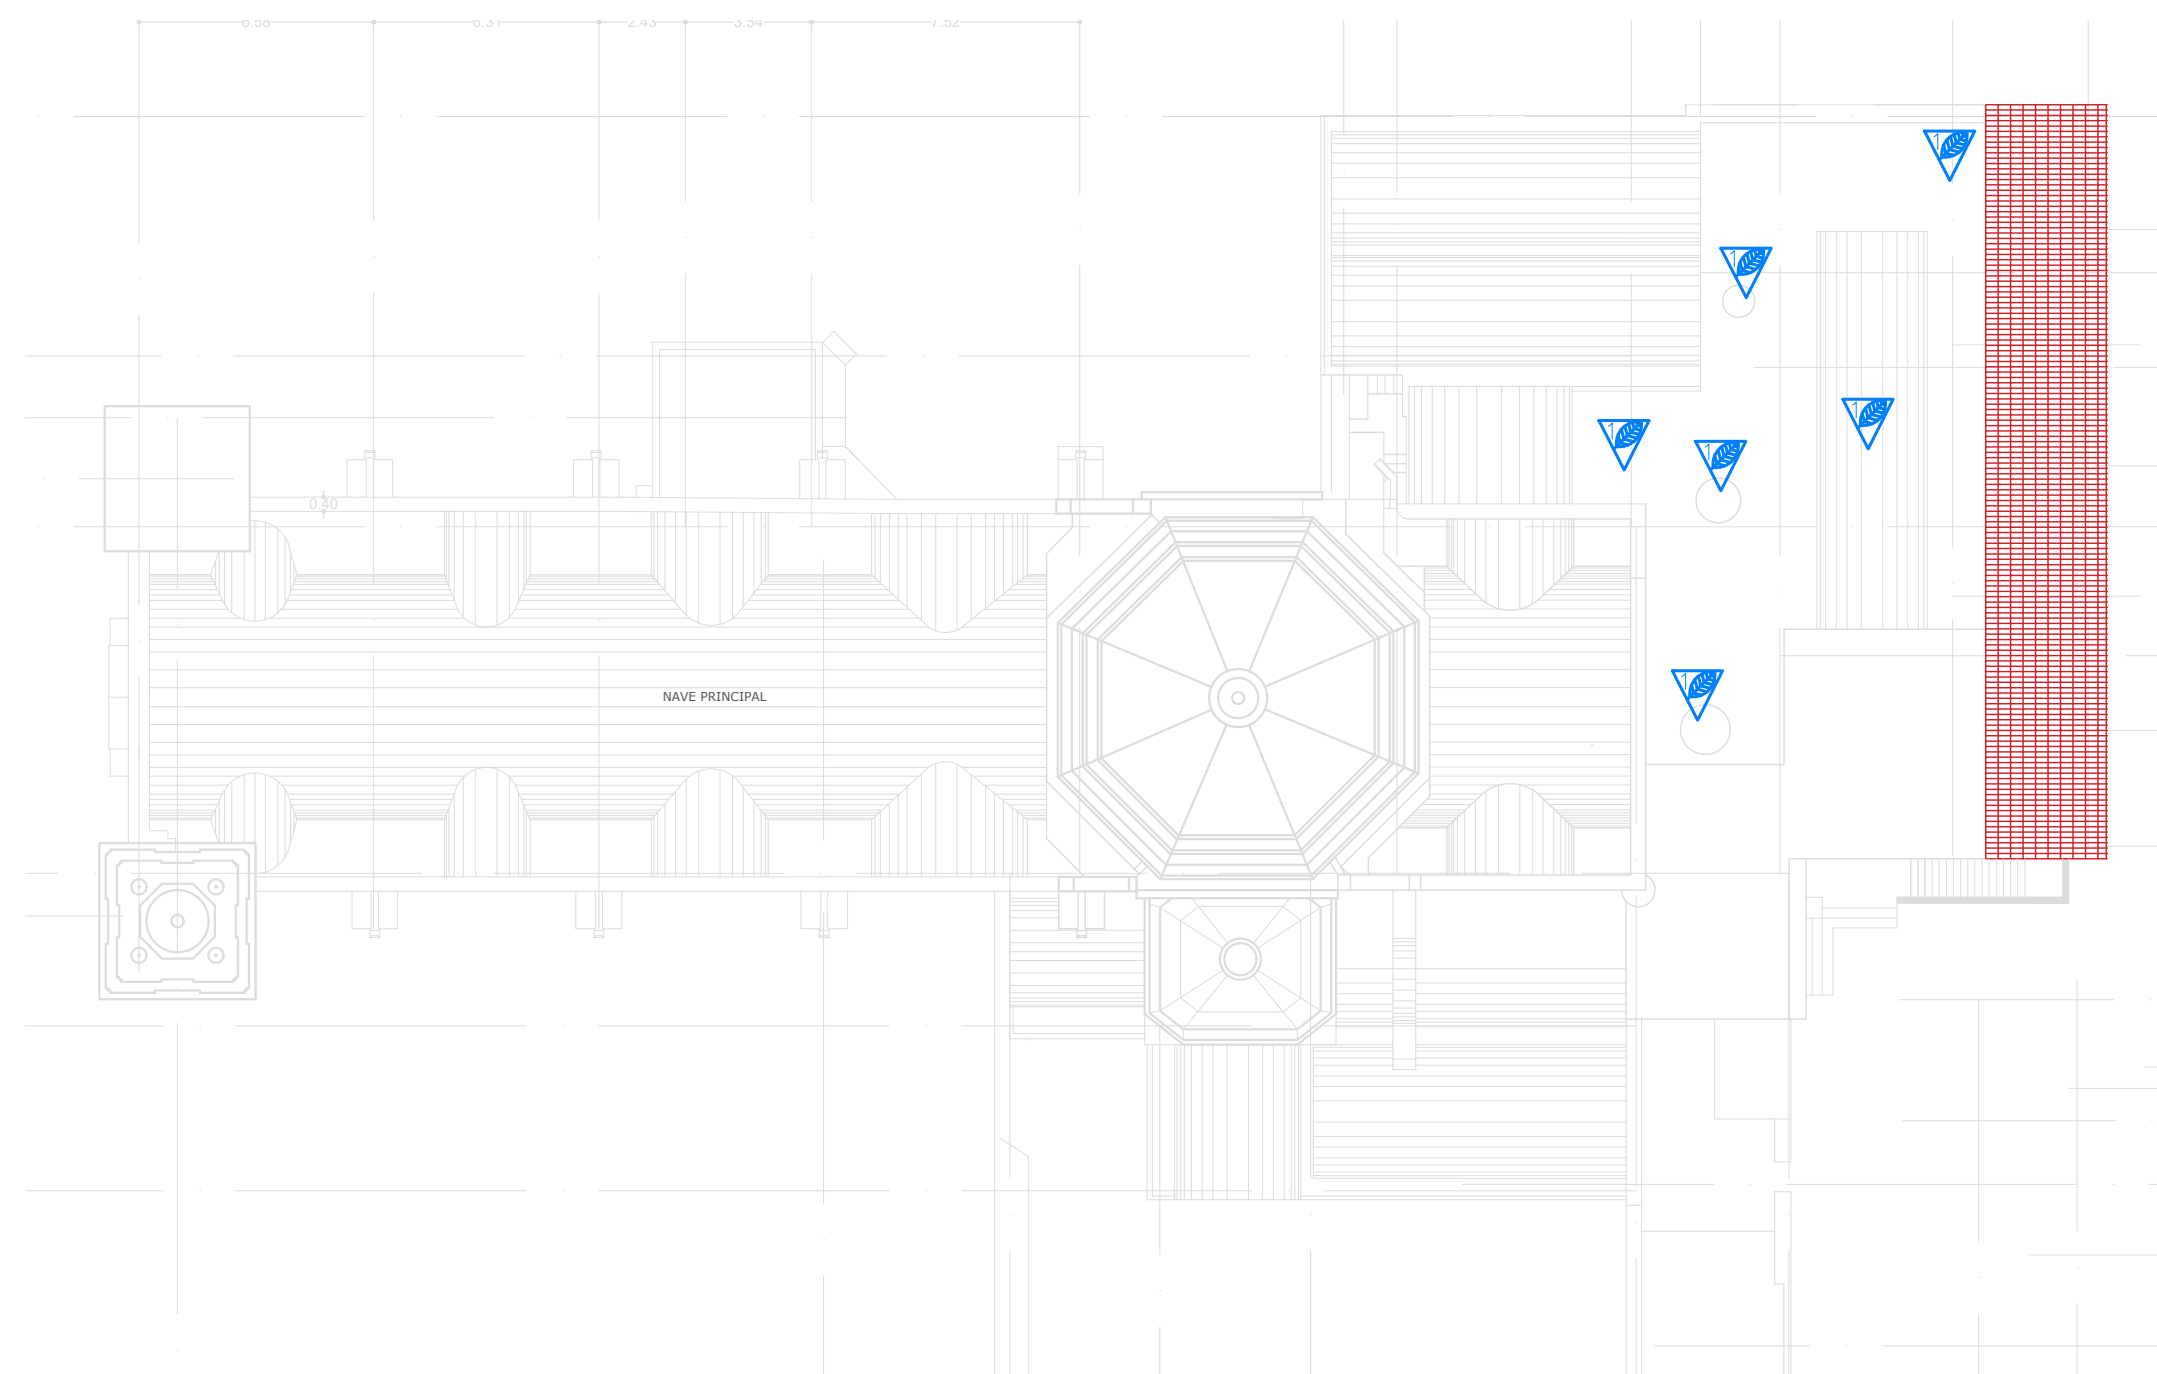
Ilustración 1. Extrádos de bóveda.

- ▼ Presencia de flora microparásita nociva en Extrádos de bóveda
- Presencia de flora microparásita nociva en muros de linternilla y muro de pretil.

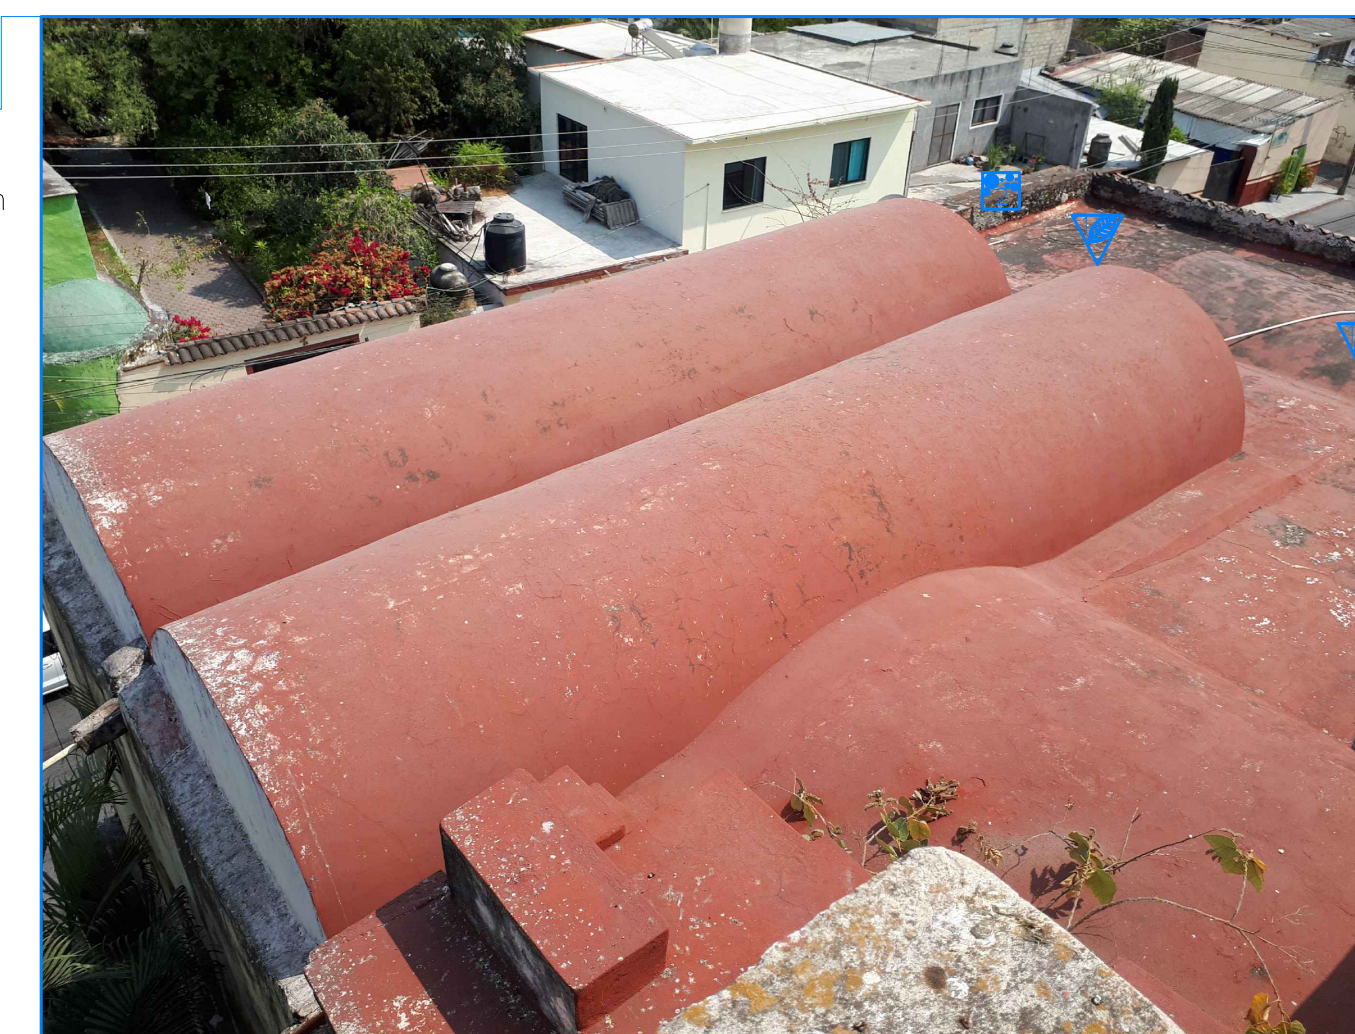
Ilustración 2. Extrádos de bóveda.

- ▼ Presencia de flora microparásita nociva en Extrádos de bóveda
- Presencia de flora microparásita nociva en muros de pretil.

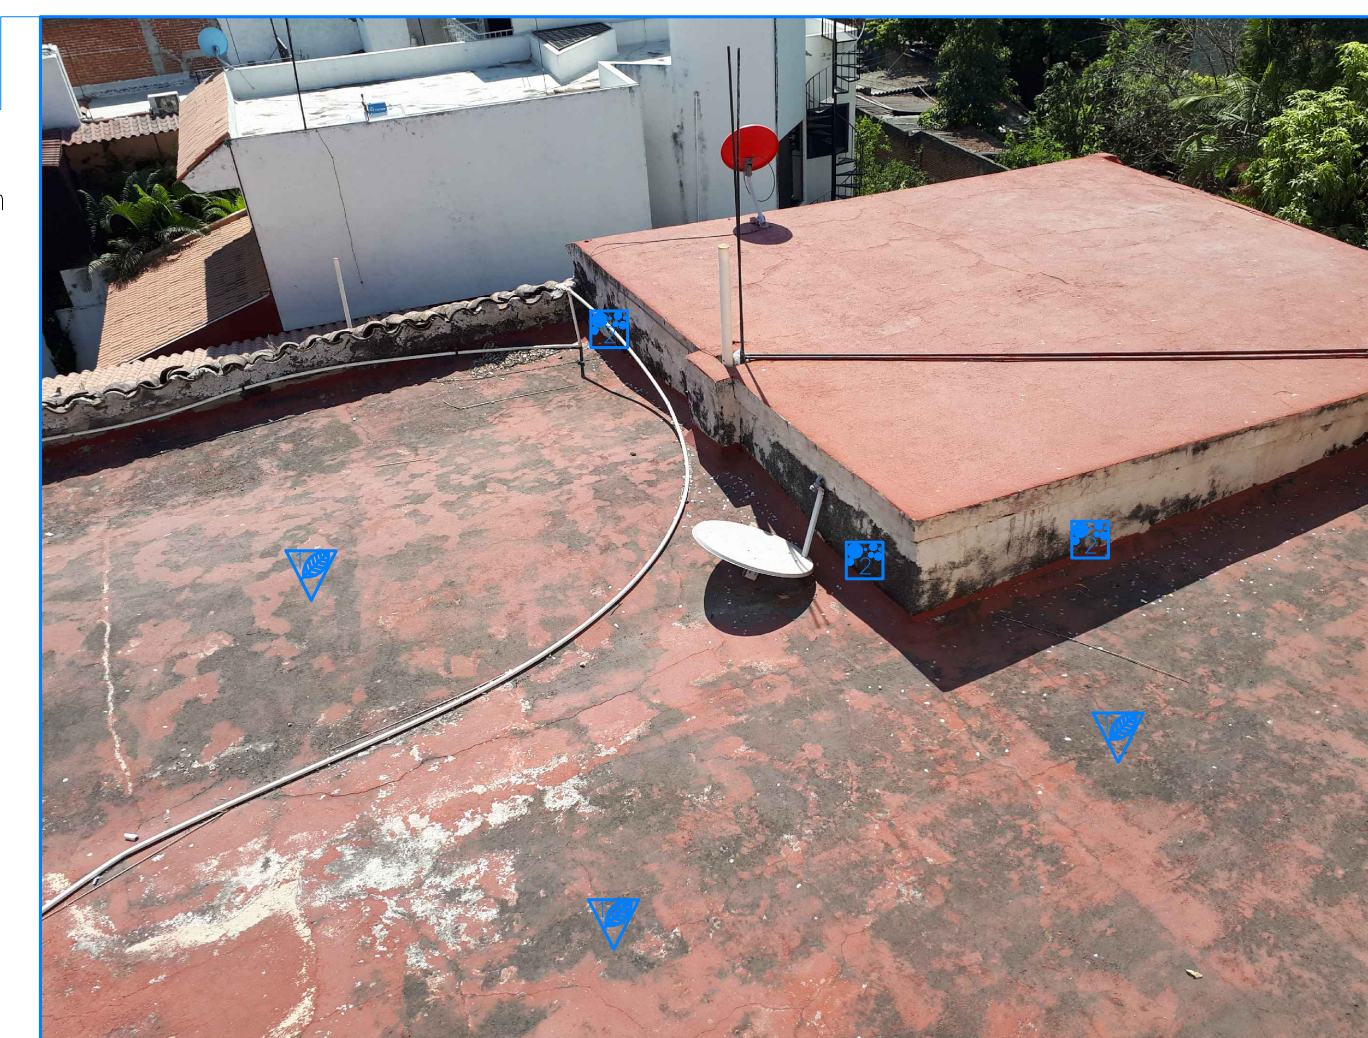
Ilustración 3. Extrádos de bóveda.

- ▼ Presencia de flora microparásita nociva en Extrádos de bóveda
- Presencia de flora microparásita nociva en muros de linternilla y muro de pretil.

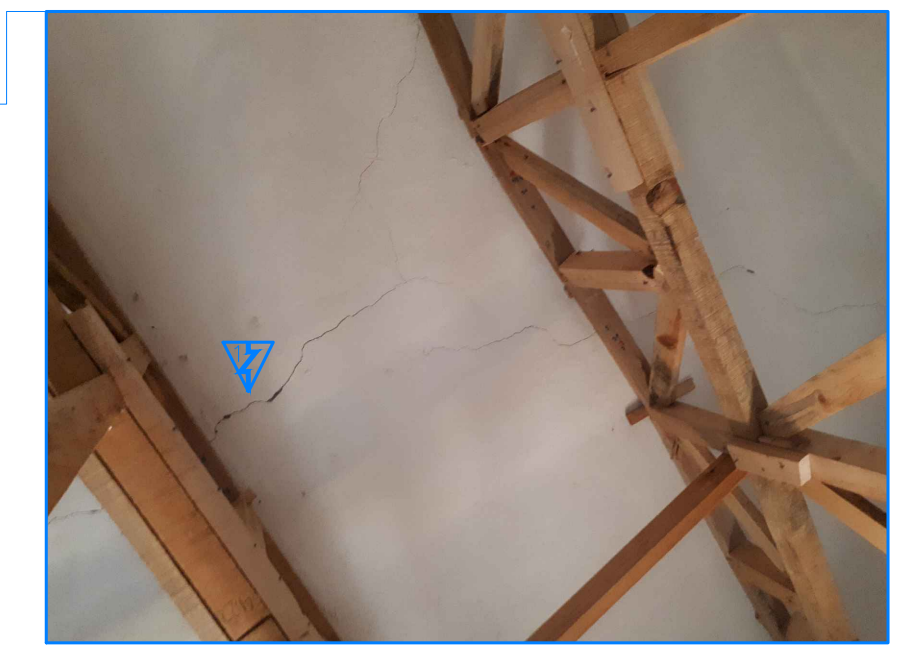
Ilustración 1. Intrádos de bóveda

▼ Grieta en Intrádos de bóveda en sala de Casa Parroco.

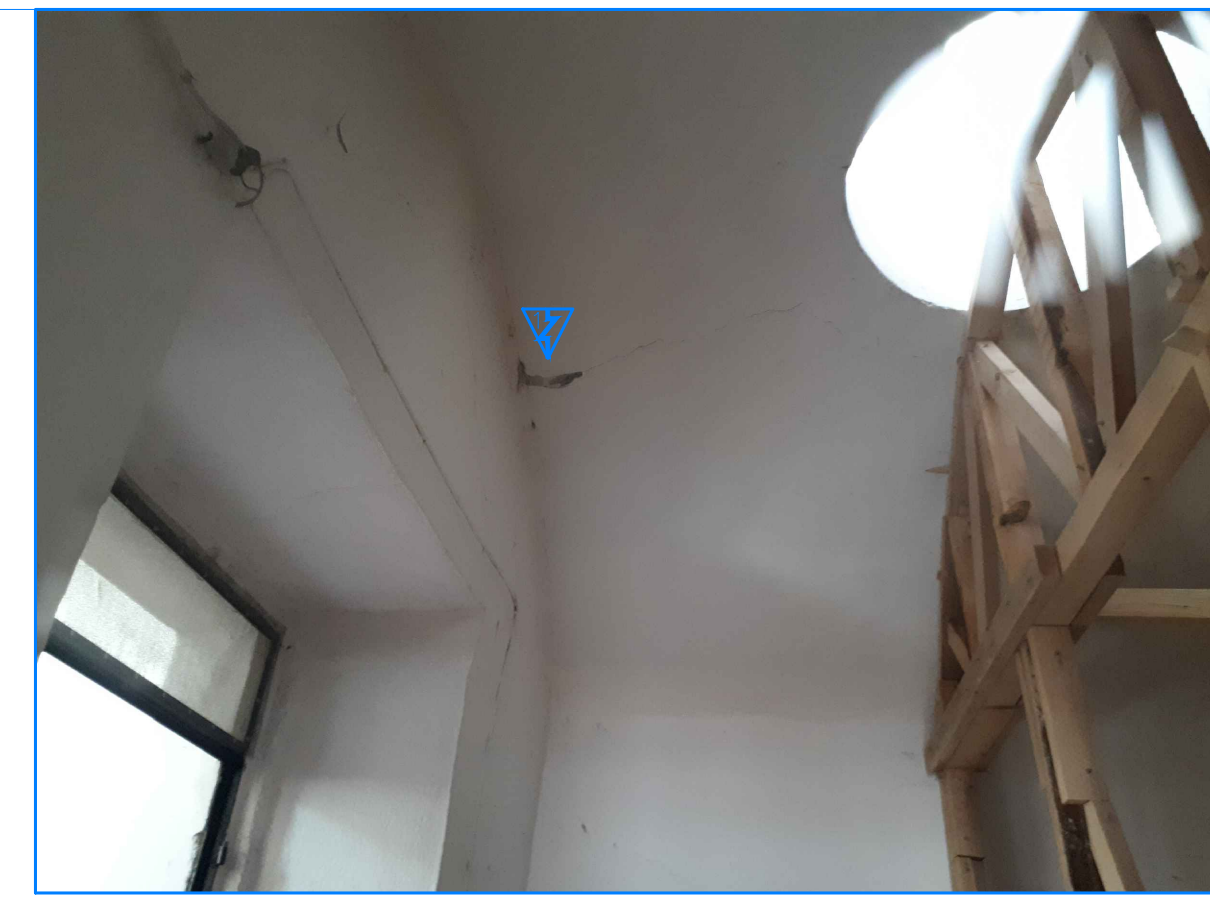
Ilustración 2. Intrádos de bóveda.

▼ Grieta en Intrádos de bóveda hasta linternilla en área de comedor.

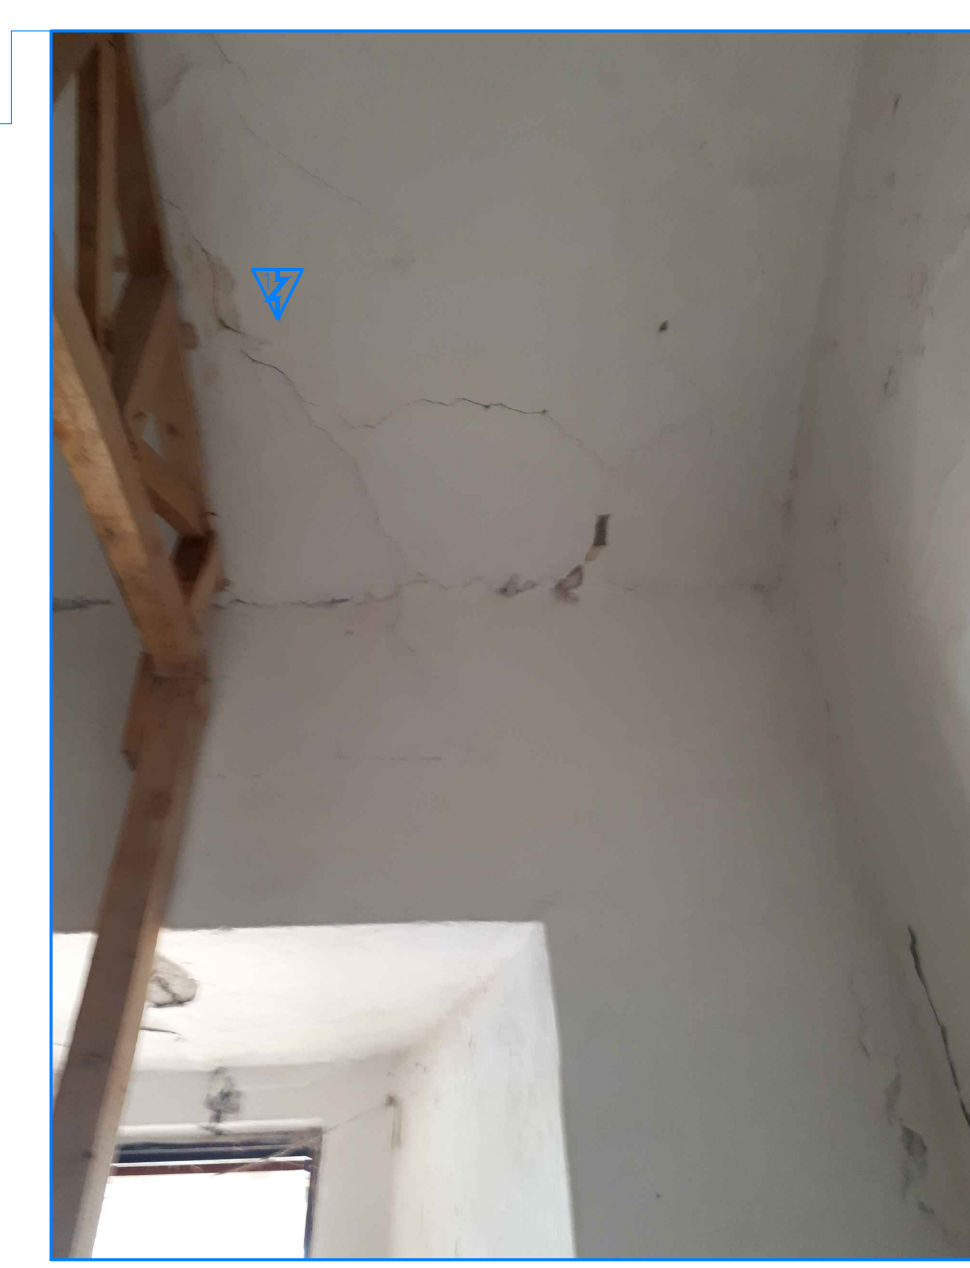
Ilustración 3. Intrádos de bóveda

▼ Grieta en Intrádos de bóveda en recámara 3

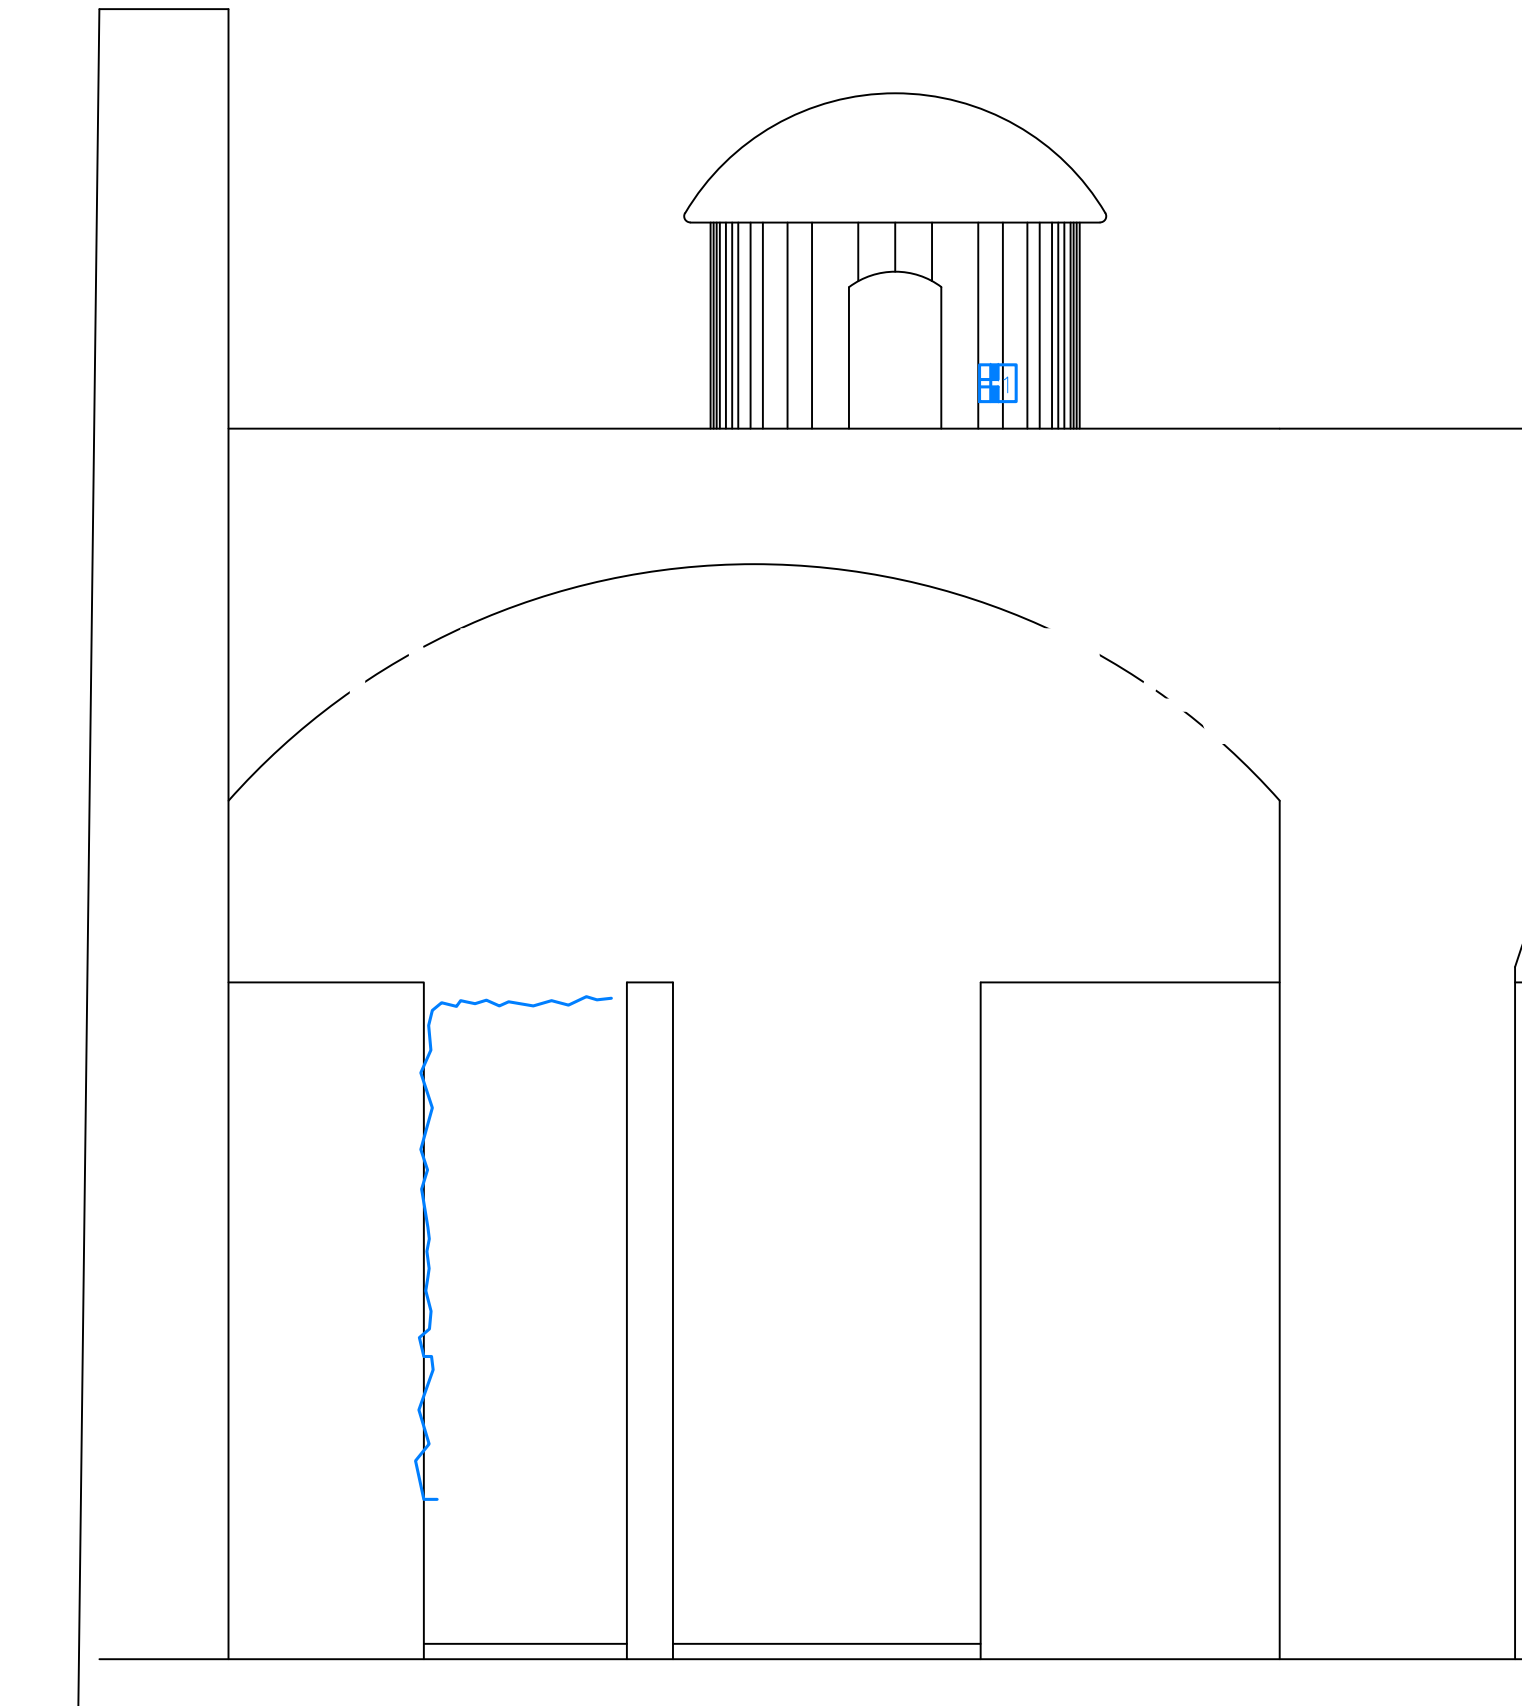
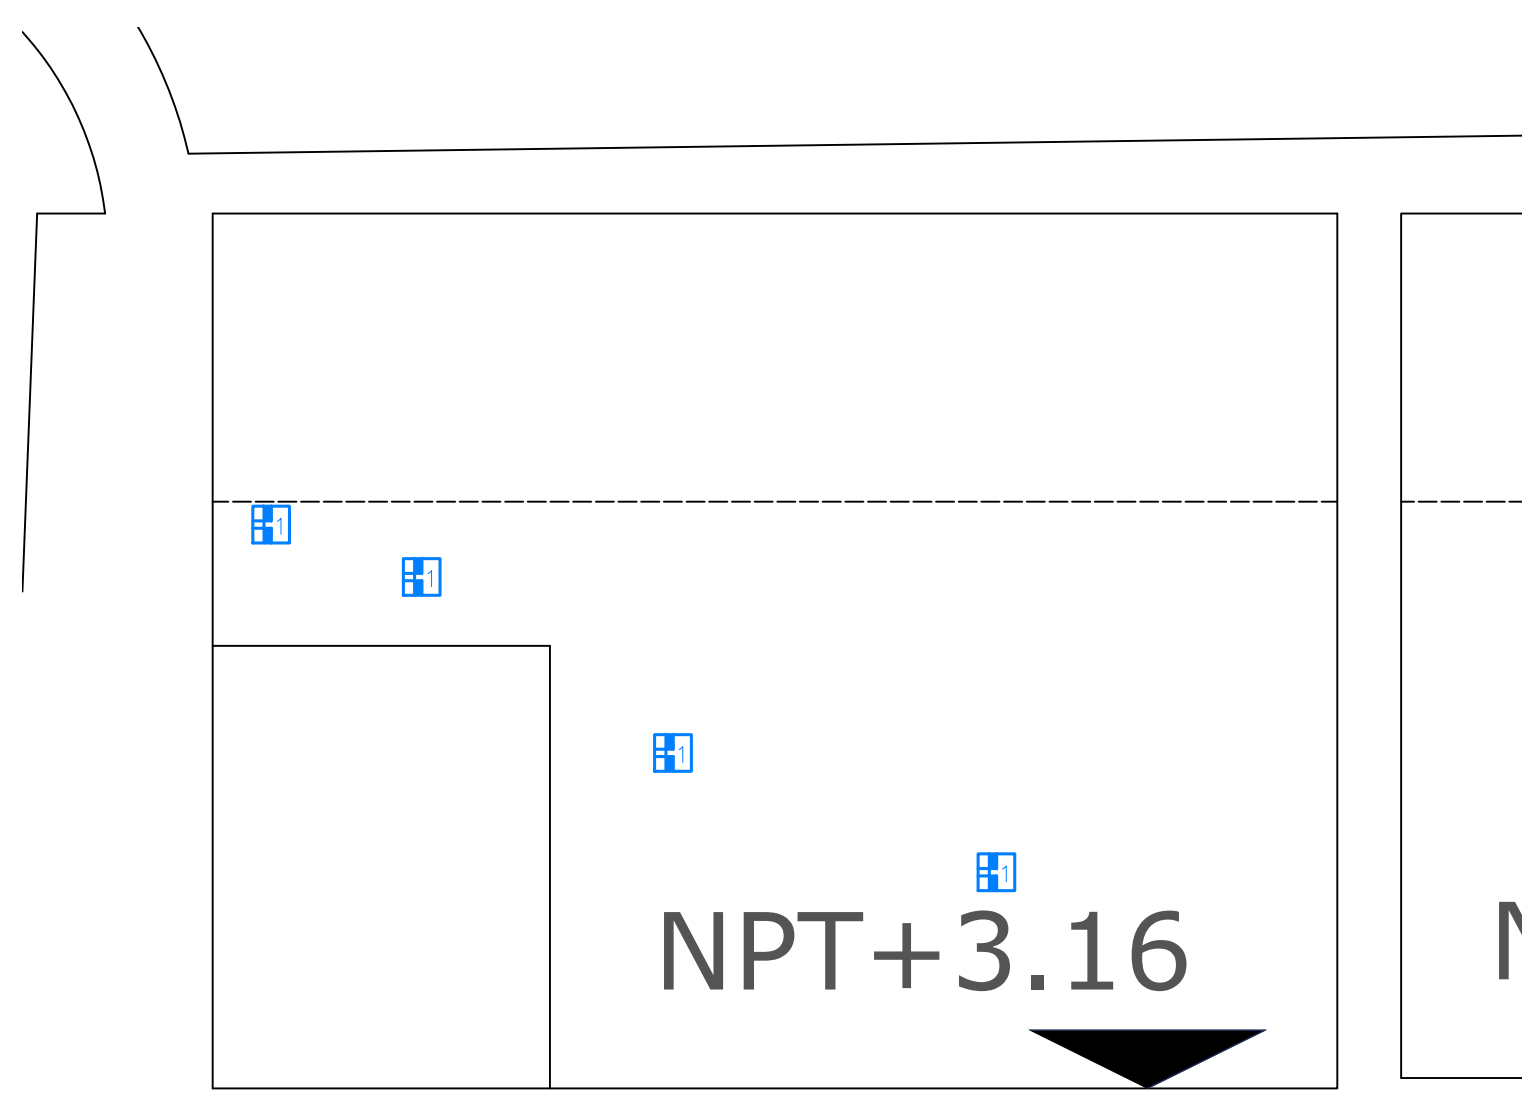
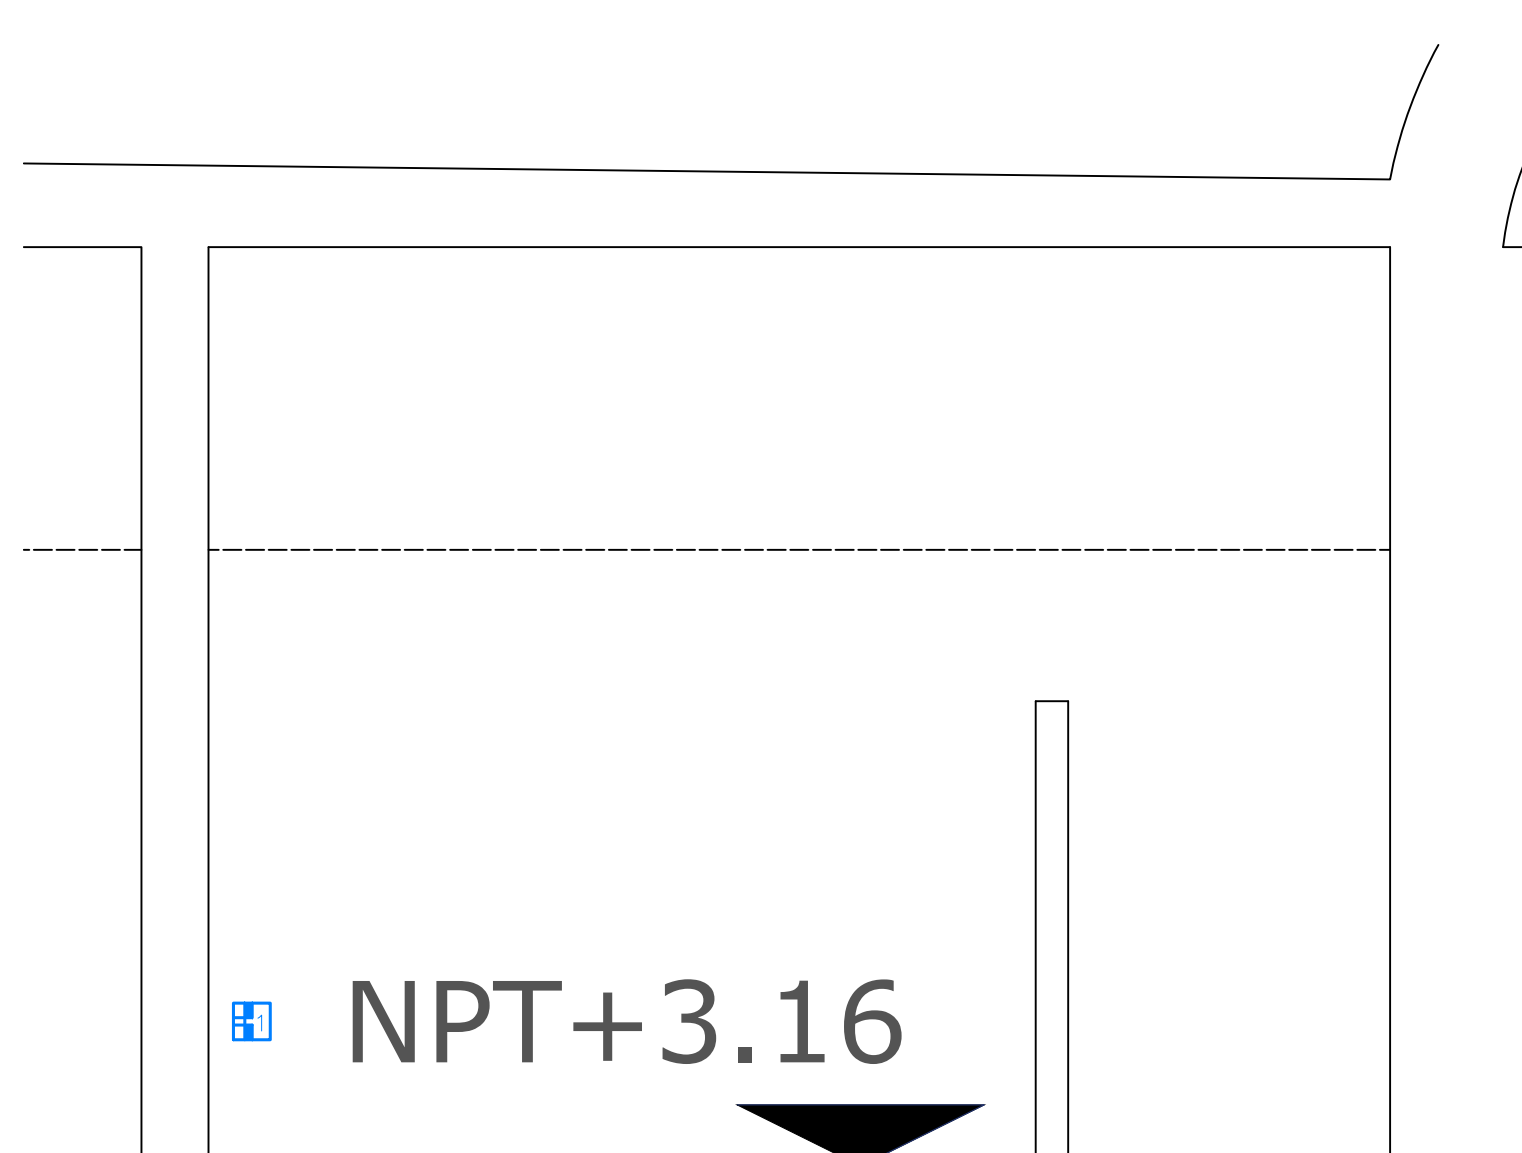
Ilustración 7 y 8. Muro interior. Recámara de Parroco

- Daño en aplanados de muros de recámara de Párroco que han perdido capacidad de trabajo.
- Grieta en muro por sismo, de hasta 3 cm de espesor.

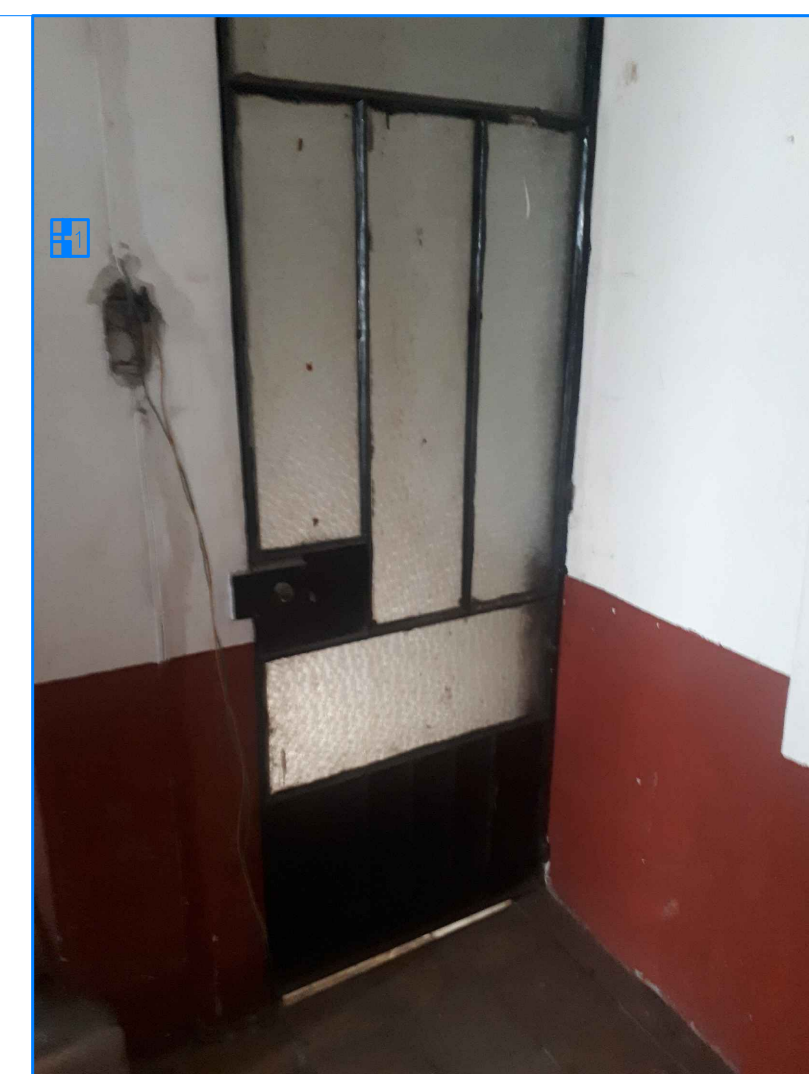
Ilustración 5. Muro interior. Recámara de Parroco

Daño en aplanados de muros de recámara de Párroco que han perdido capacidad de trabajo.
 Grieta en muro por sismo, de hasta 3 cm de espesor.
