Universidad
Autónoma del
Estado de
Morelos

Facultad de Arquitectura

Prestación de Servicio para la Intervención del Templo de San Juan Evangelista en Xochitepec, Morelos.

Memoria de trabajo

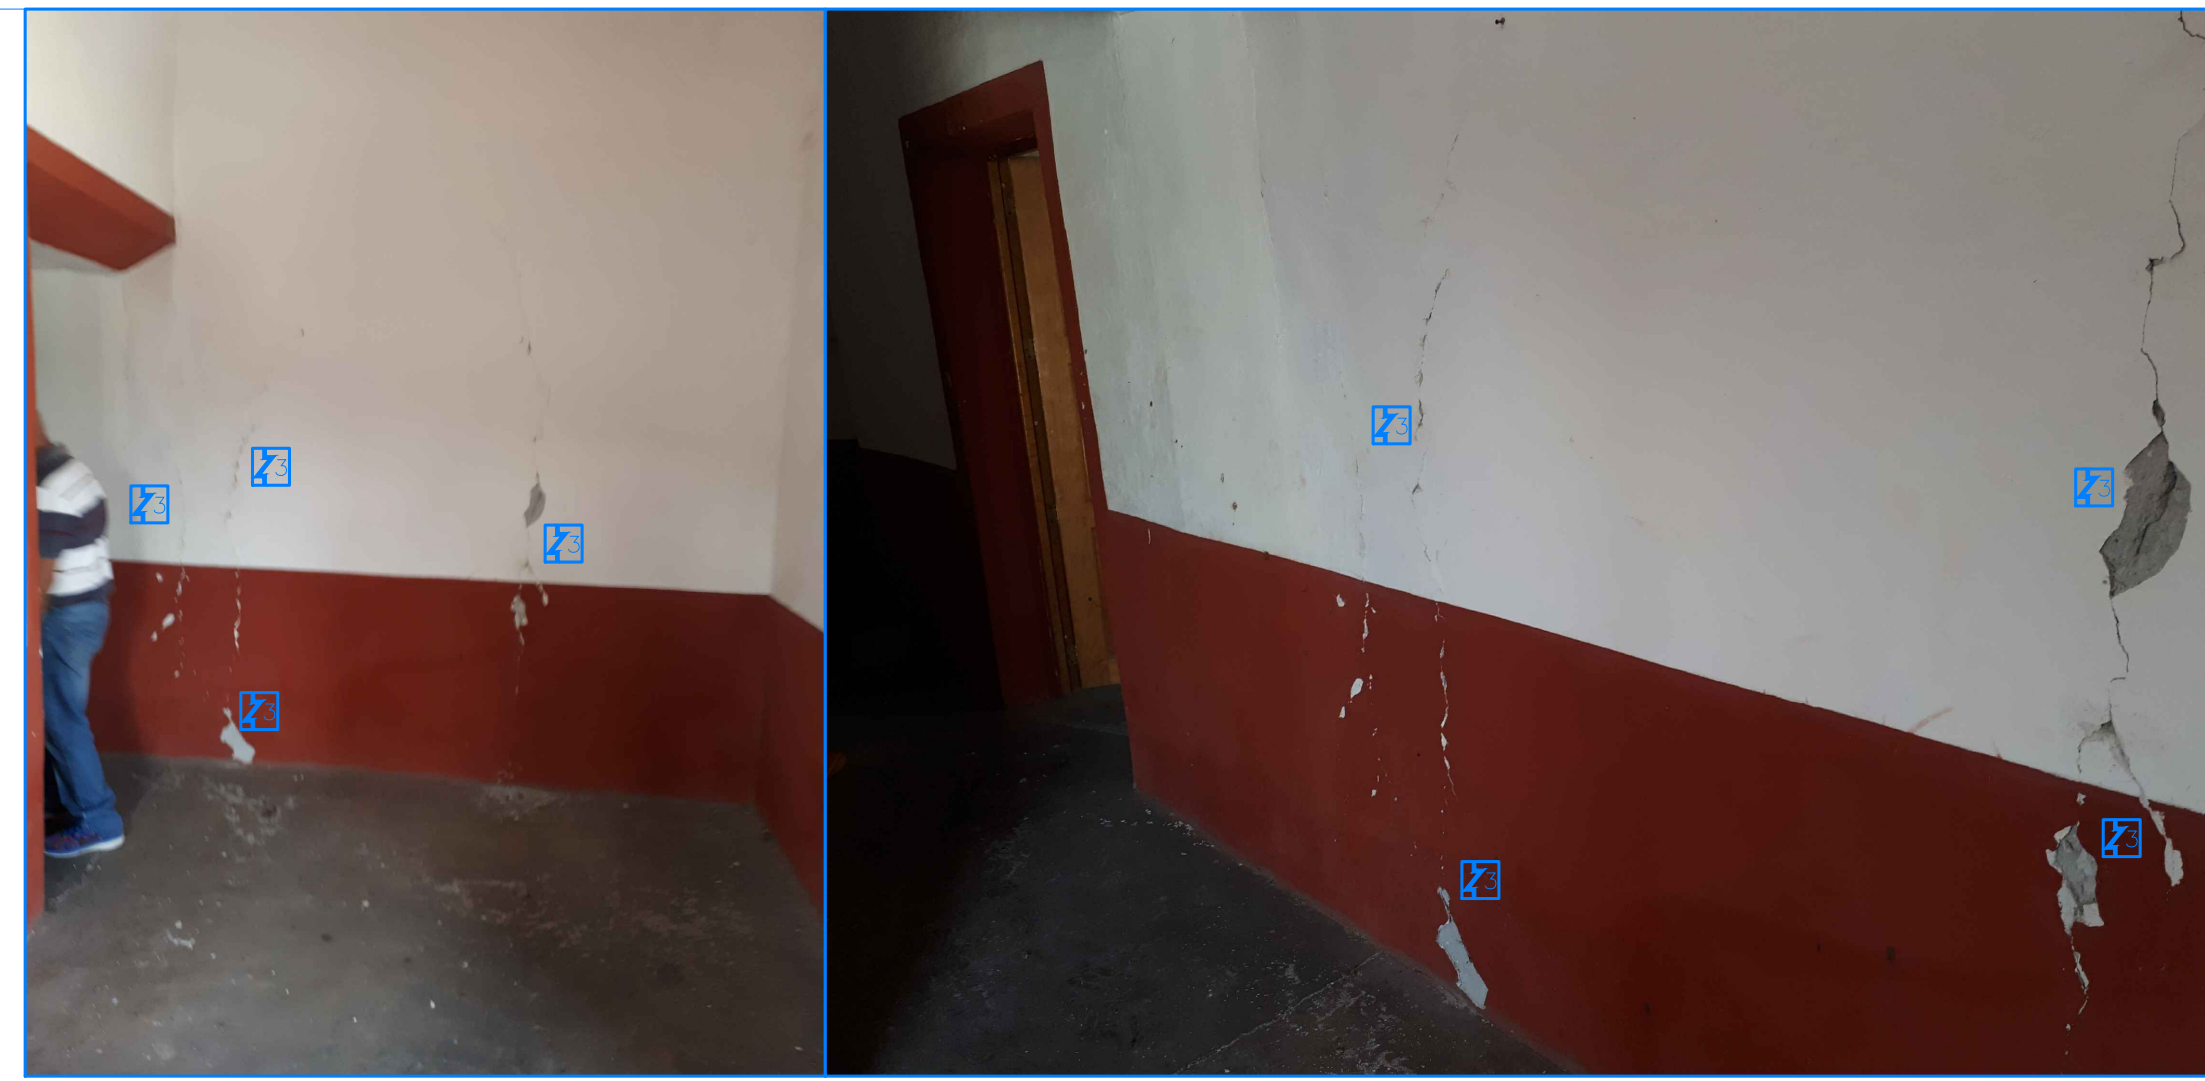
Ilustración 1 y 2. Muro Interior
 Circulación a usos múltiples

Daño en aplanado de muro por material que ha perdido capacidad de trabajo debido a grietas provocadas por sismo.

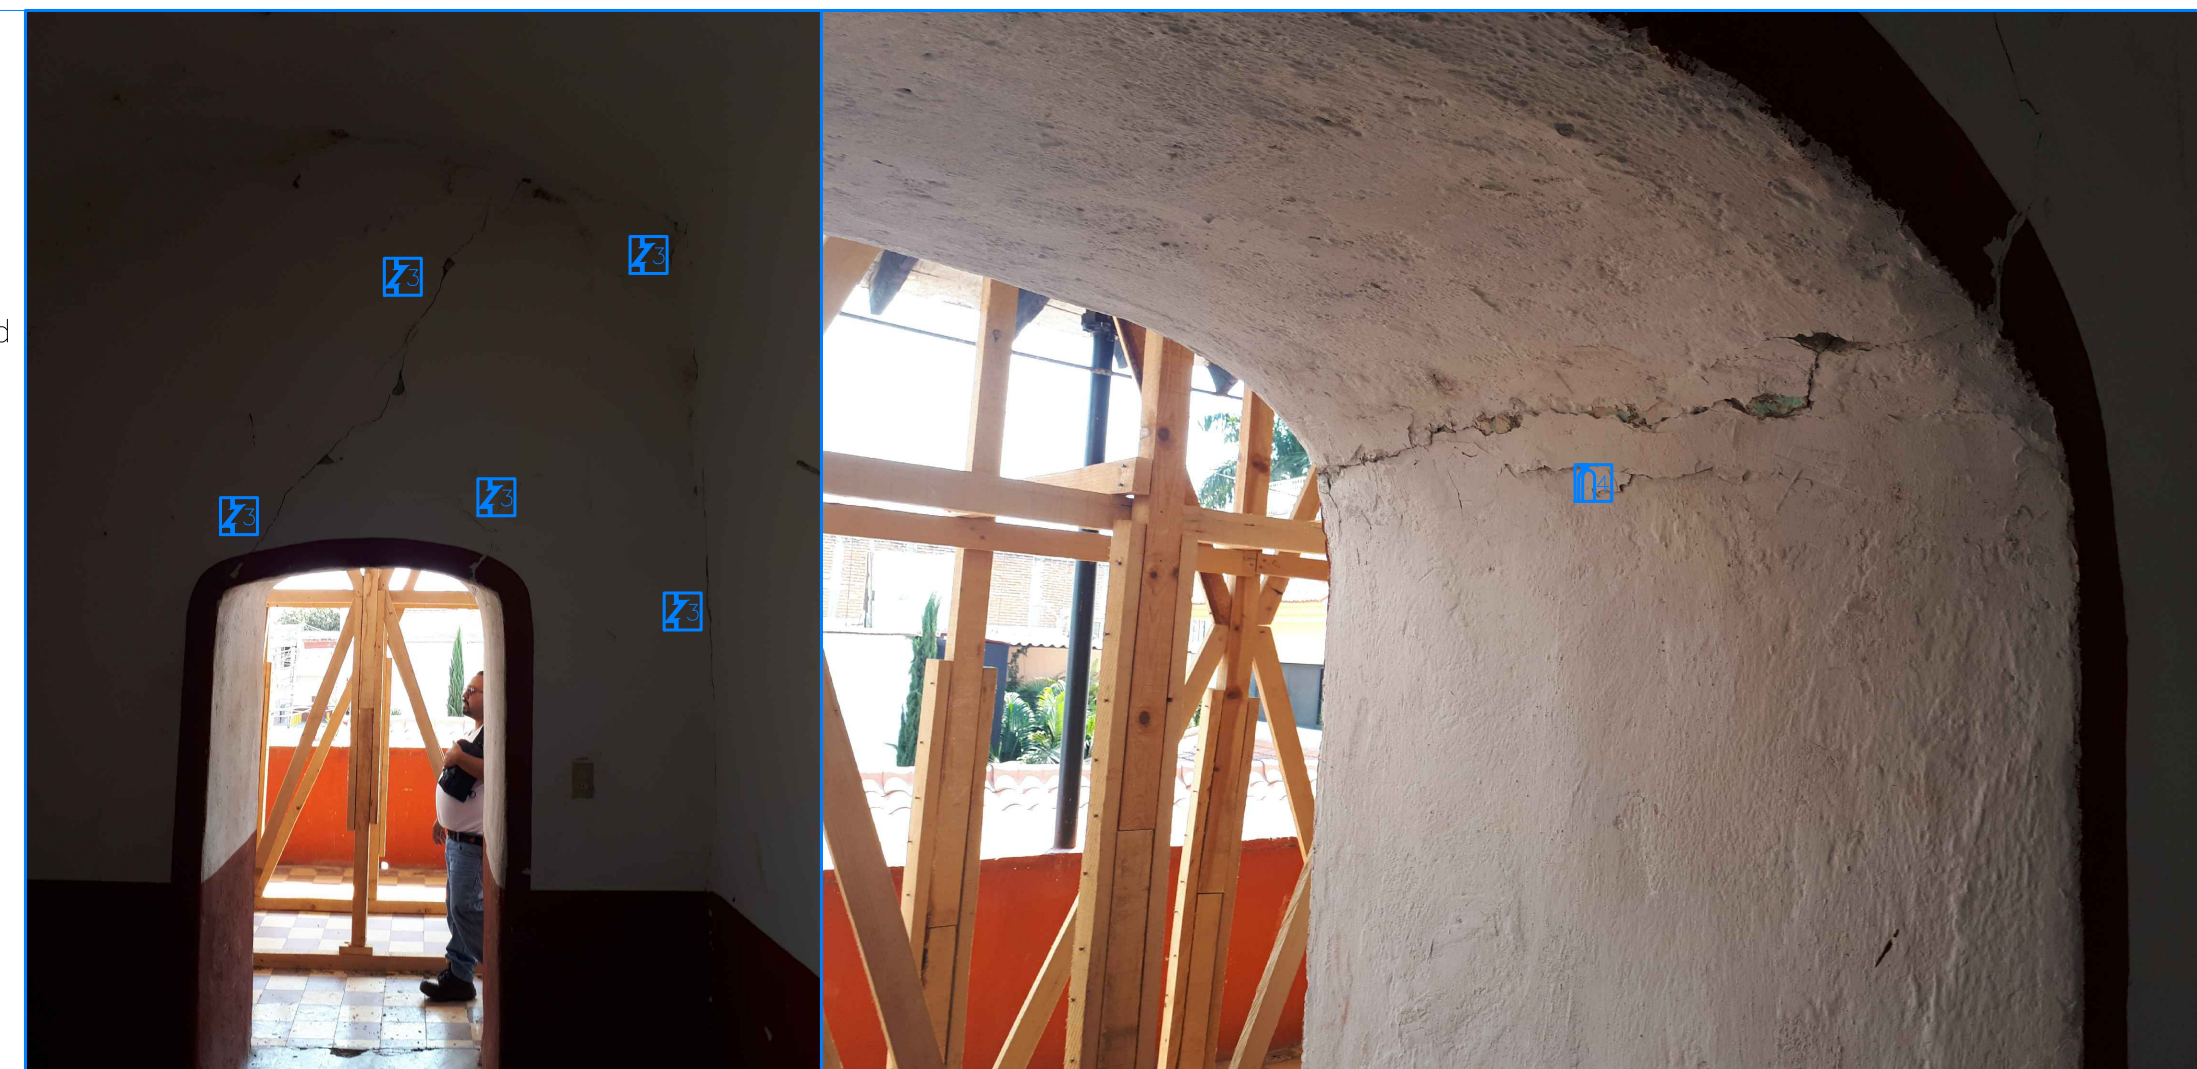
Ilustración 3 y 4. Vano interior
 y acceso a pasillo.

Daño en muro por grietas provocadas por sismo.
 Daño en aplanado de vano por material que ha perdido capacidad de trabajo debido a grietas o fisuras provocadas por sismo

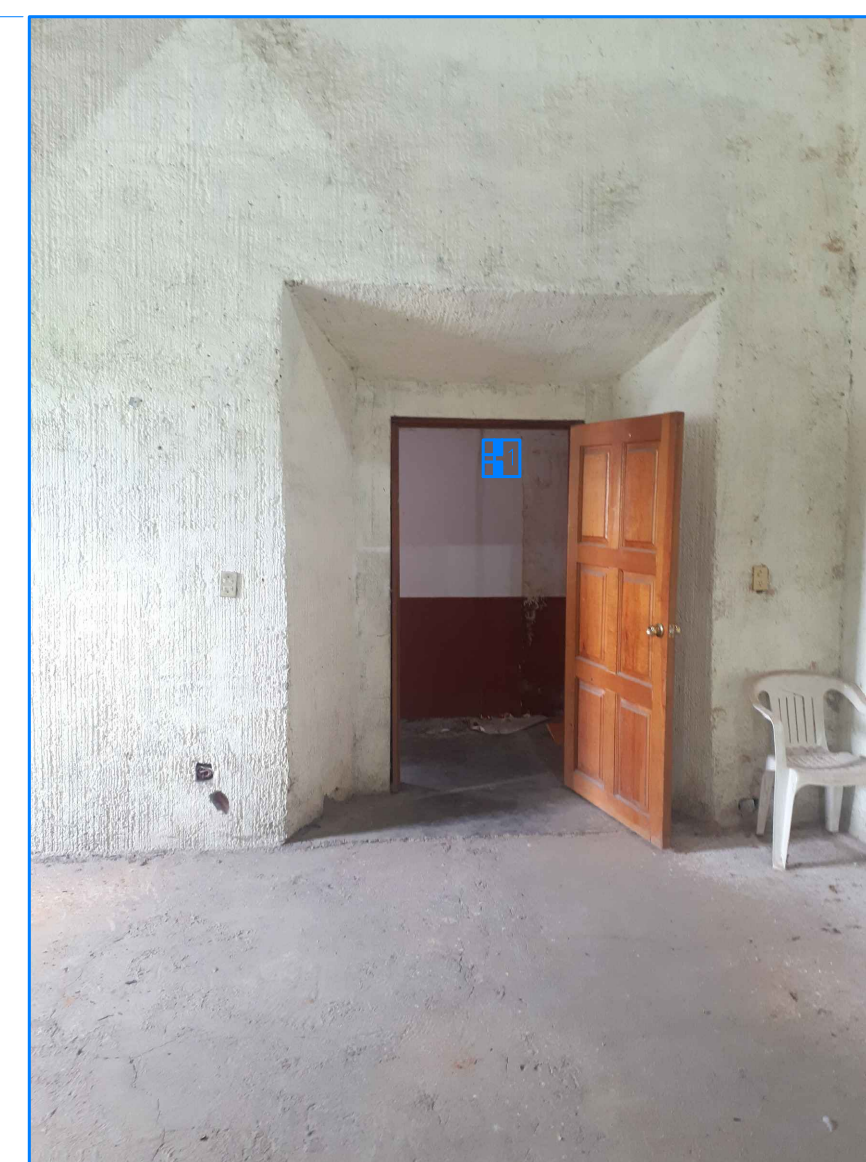
Ilustración 5. Muro interior.
 Acceso a Usos múltiples

Daño en aplanados de muros por deprendimiento de pintura vinilica.

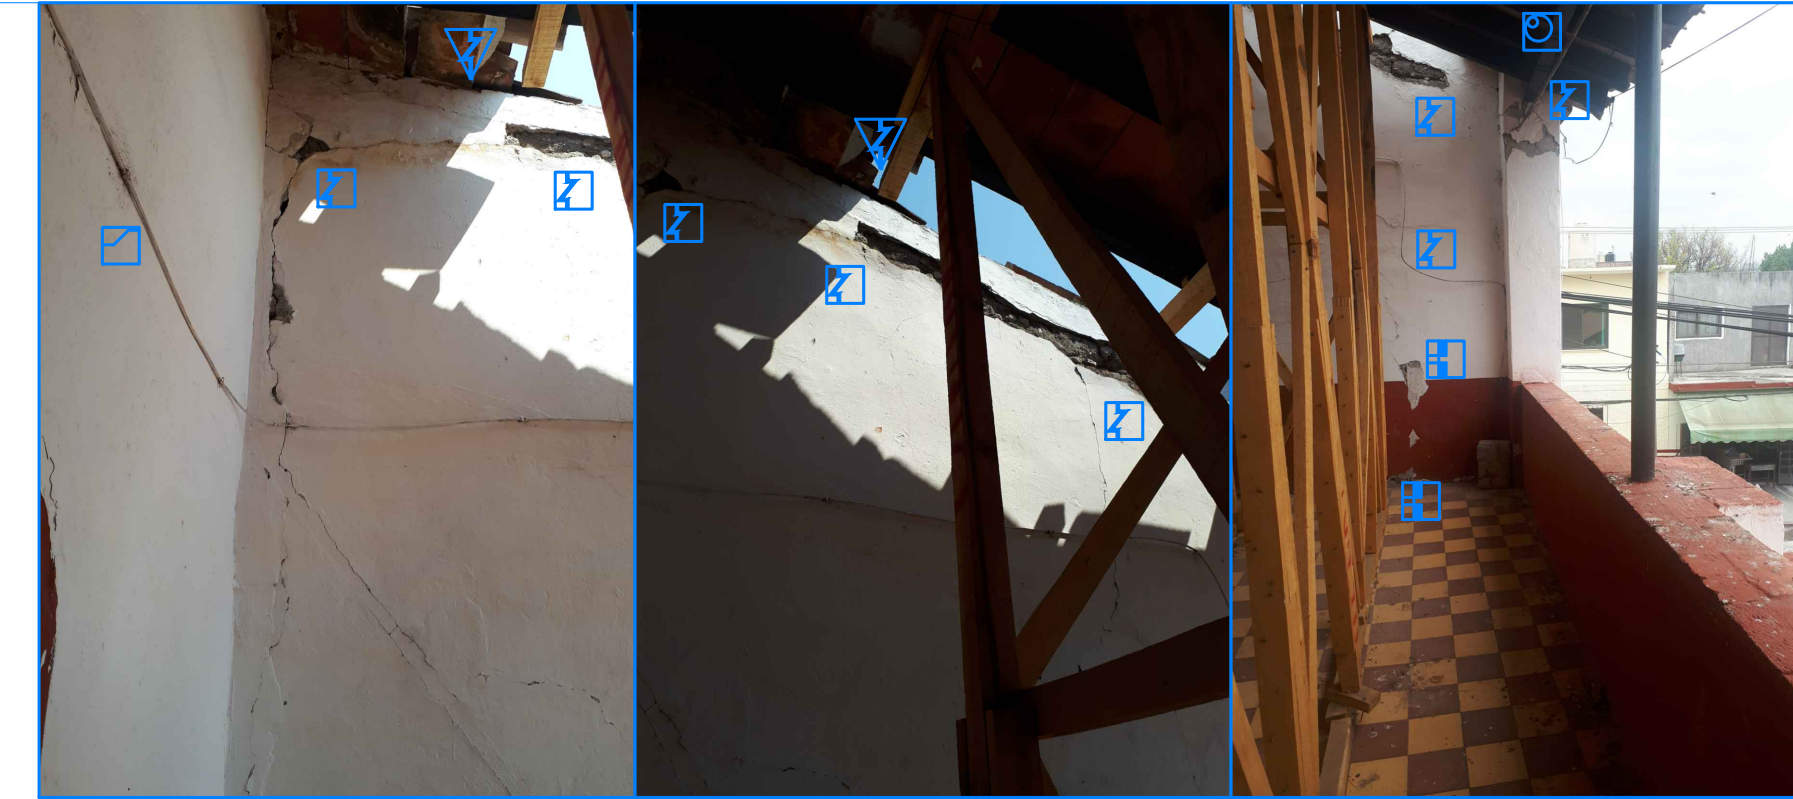
Ilustración 4, 5 y 6. Contrafuertes

- Grieta en muros perimetrales provocadas por sismo.
- Viga metálica flechada y desplazada debido a sismo y largueros de madera desplazados por sismo, putrefacción y flecha.
- Fisuras y grietas en capa de compresión de concreto y ladrillo provocadas por sismo.
- Daño por desprendimiento de aplanado en muros provocados por sismo.
- Presencia de elementos impropios (Instalación Eléctrica y canalizaciones)

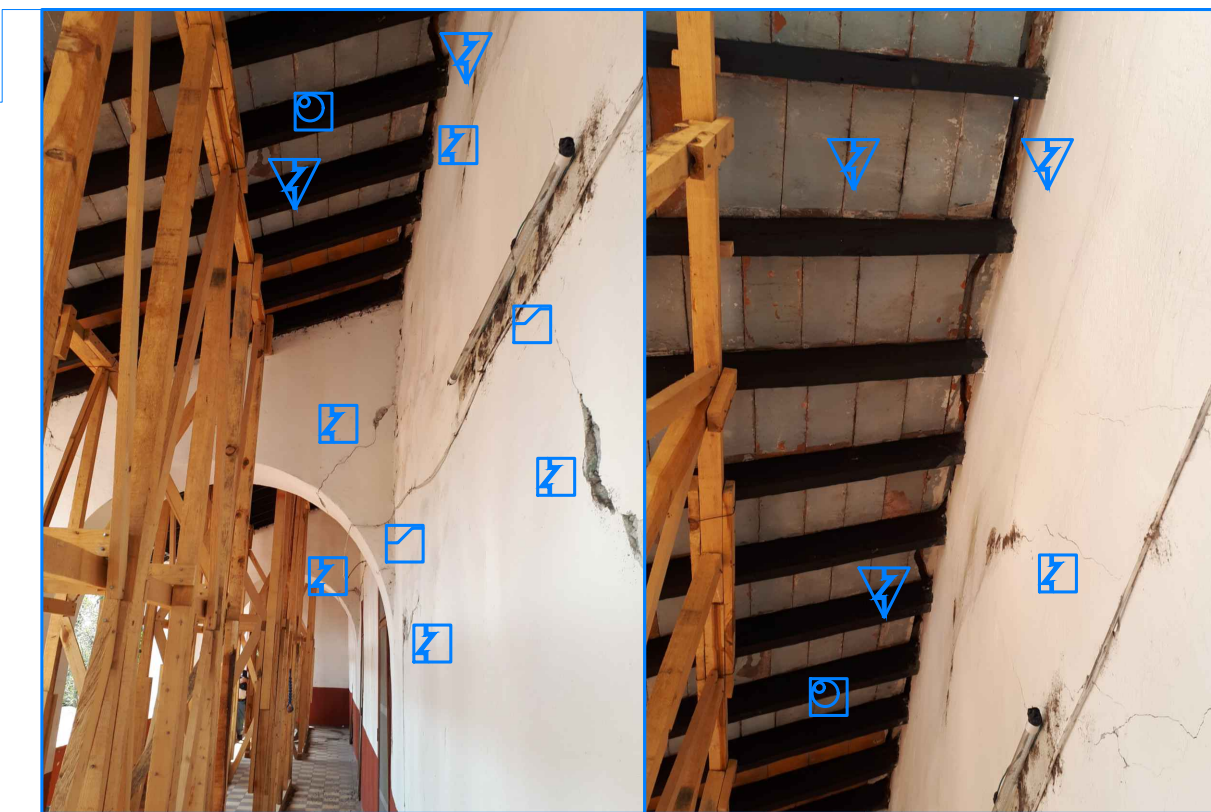
Ilustración 1, 2 y 3. Contrafuertes

- Grieta en muros provocadas por sismo.
- Largueros de madera desplazados por sismo, putrefacción y flecha.
- Fisuras y grietas en capa de compresión de concreto y ladrillo provocadas por sismo.
- Daño por desprendimiento de aplanado en muros provocados por sismo.
- Presencia de elementos impropios (Instalación Eléctrica y canalizaciones)

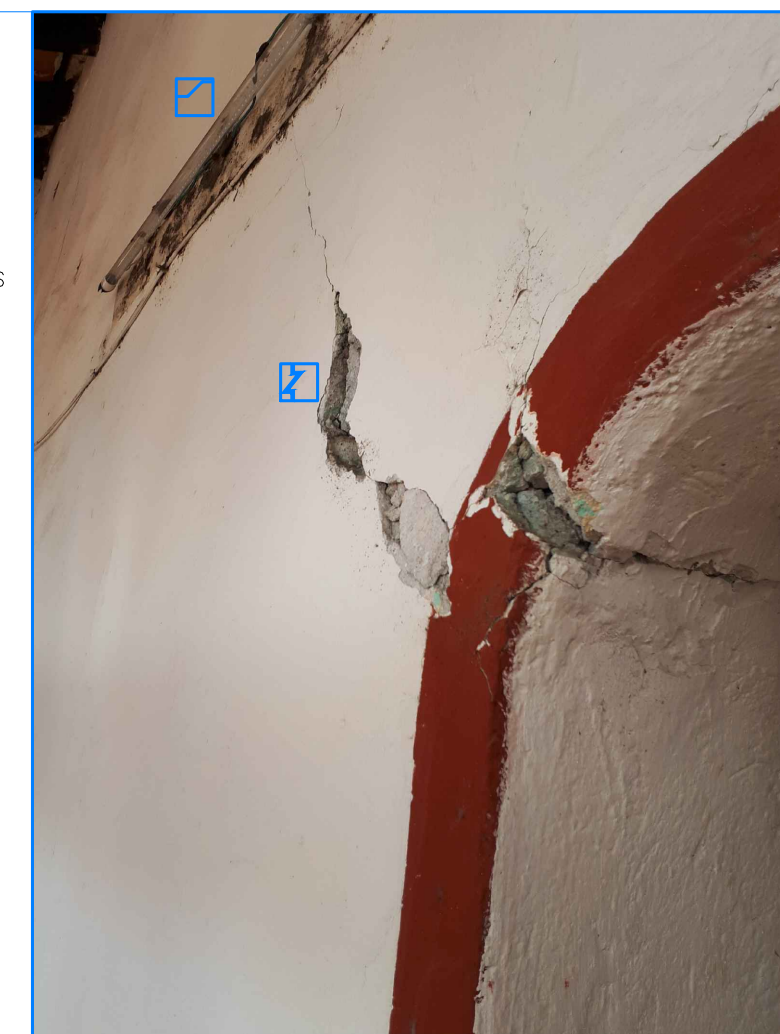
Ilustración 1. Acceso a Usos Múltiples

- Grieta en muros provocadas por sismo.
- Presencia de elementos impropios (Instalación Eléctrica y canalizaciones)

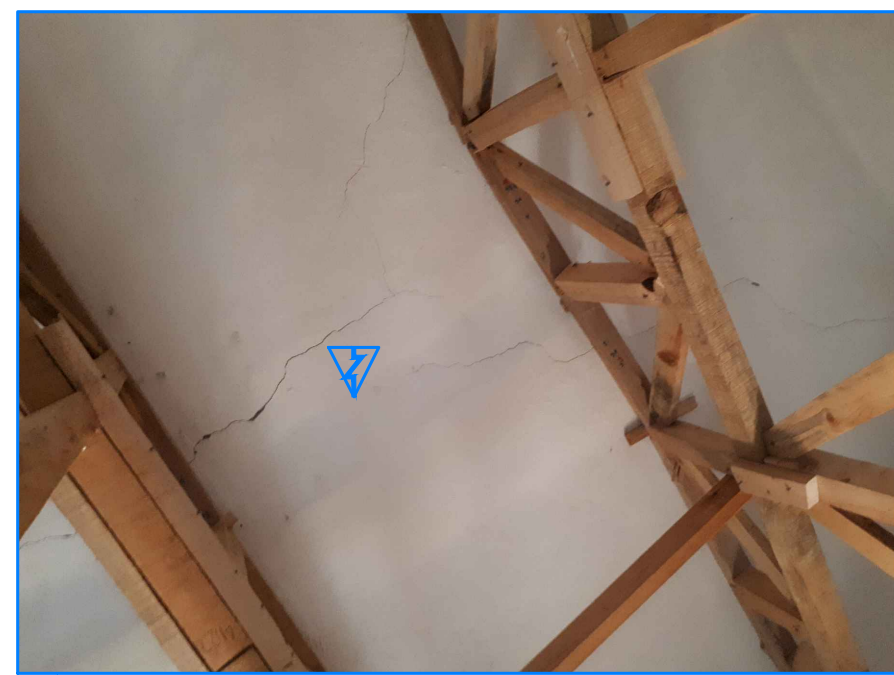
Ilustración 1. Intrádos de bóveda

▽ Grieta o fisura en intrádos de bóveda provocadas por sismo.

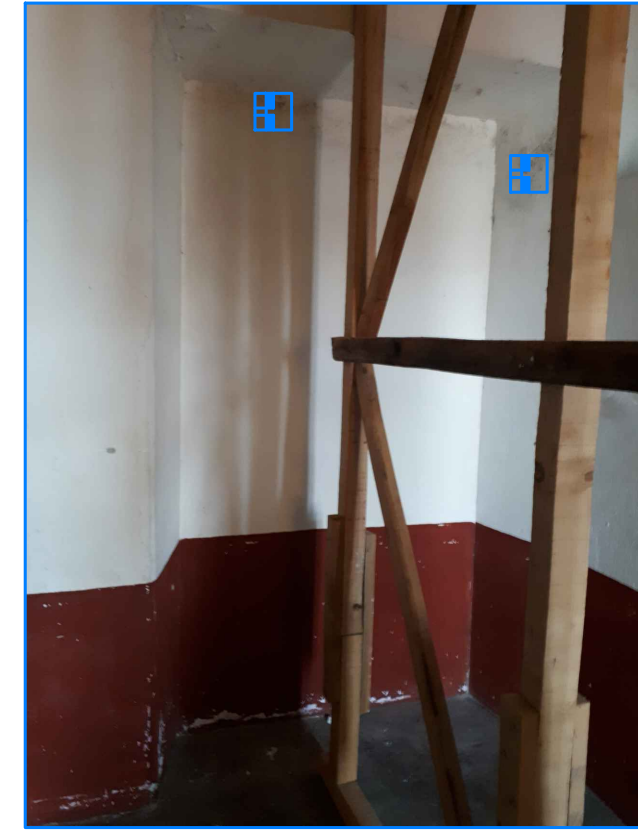
Ilustración 2. Vano

☒ Daño por desprendimiento de aplanado en muros provocados por sismo.

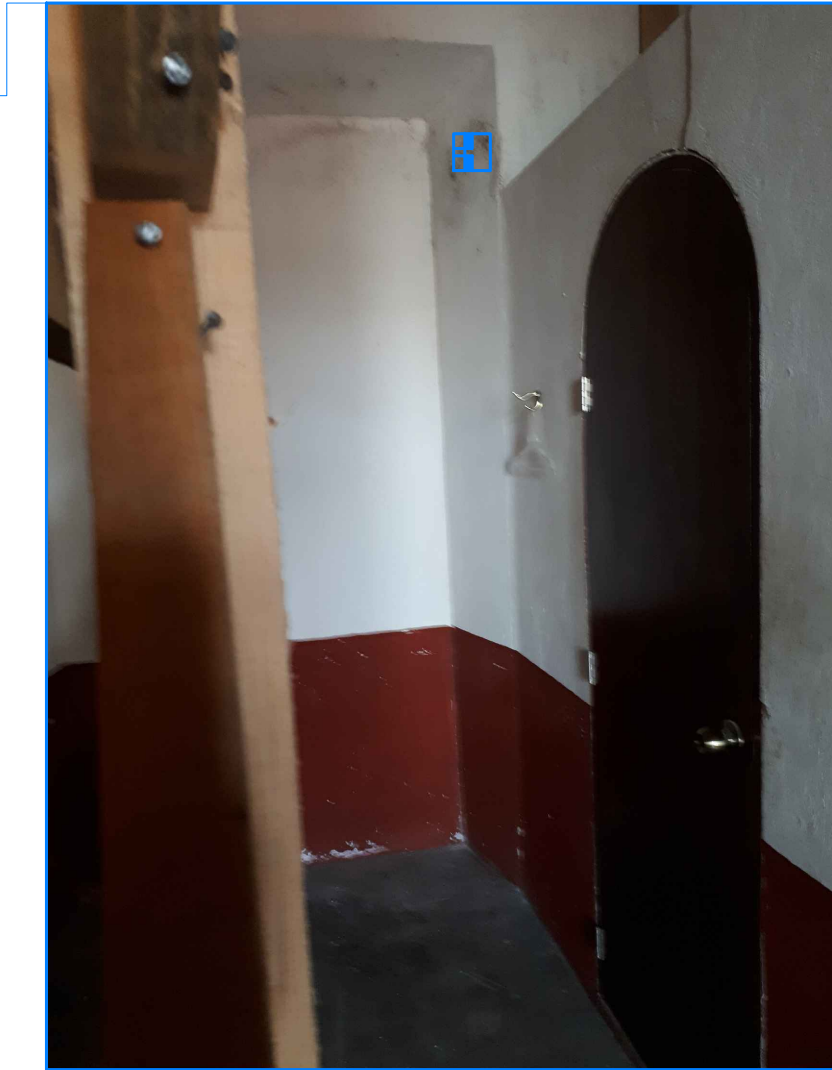
Ilustración 4. Rec. 2

☒ Grietas y fisuras en muros provocadas por sismo.

☒ Daño por desprendimiento de aplanado en muros provocados por sismo.

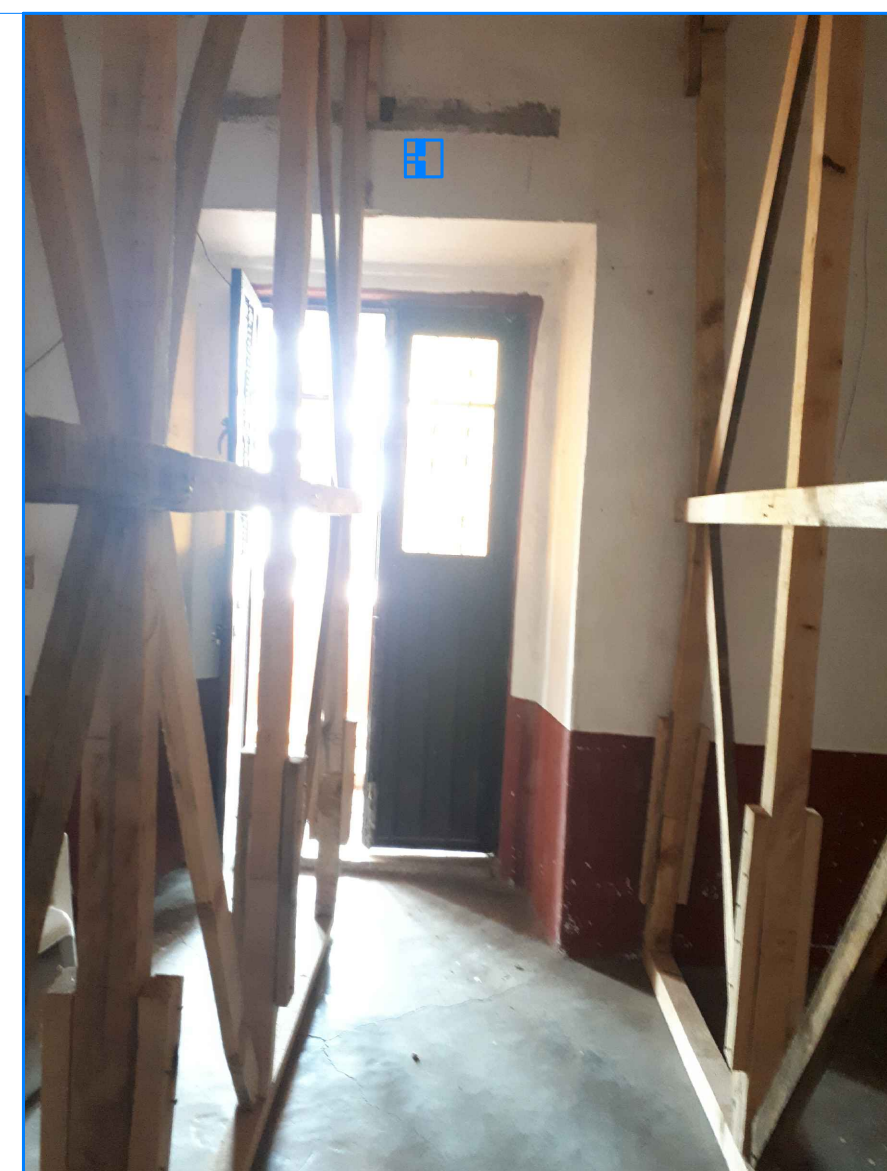
Ilustración 5. Acceso a Rec. 2

☒ Daño por desprendimiento de aplanado en muros provocados por sismo.

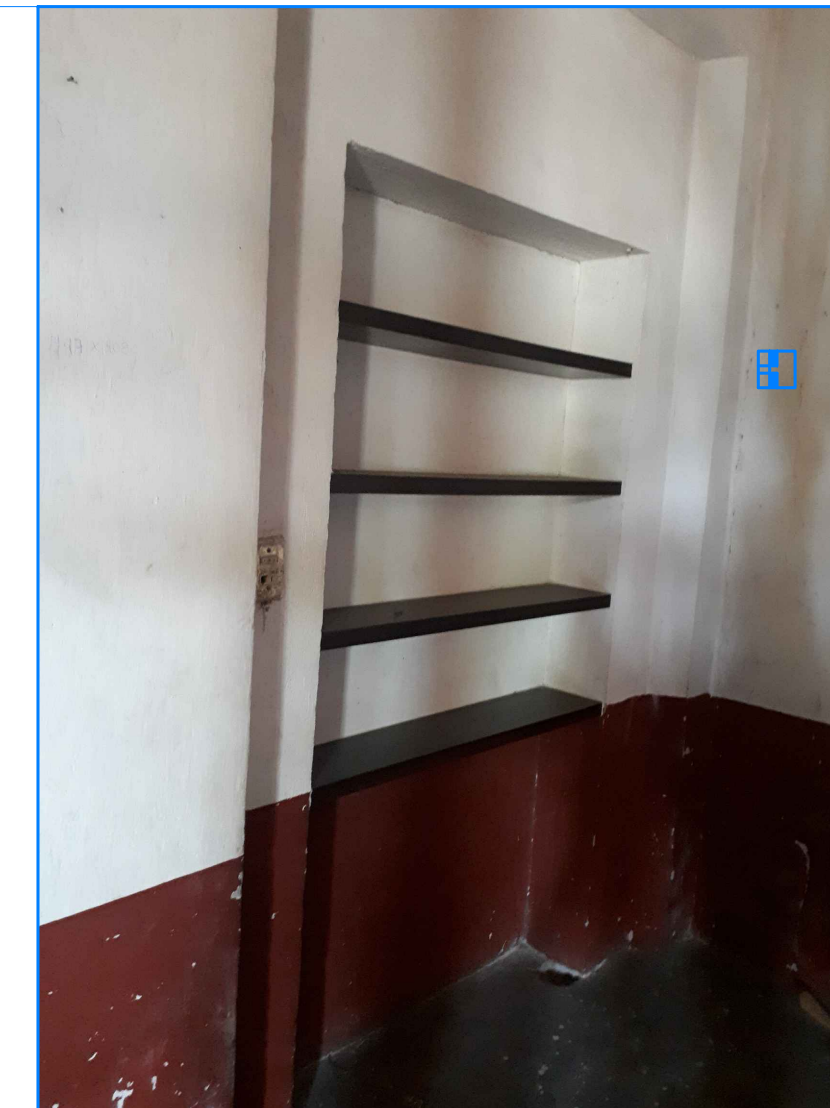
Ilustración 5. Vano Tapiado

☒ Daño por desprendimiento de aplanado en muros provocados por sismo.

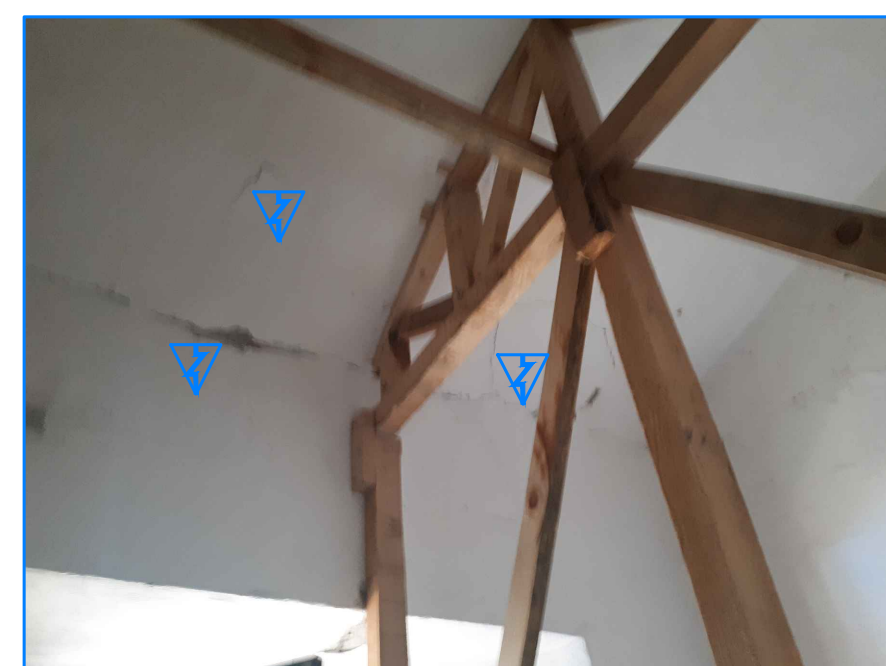
Ilustración 1 y 2. Intrados de bóveda

- Grieta o fisura en intrados de bóveda provocadas por sismo.
- Agrietamiento y desprendimiento de aplanado en vano de puerta de acceso.

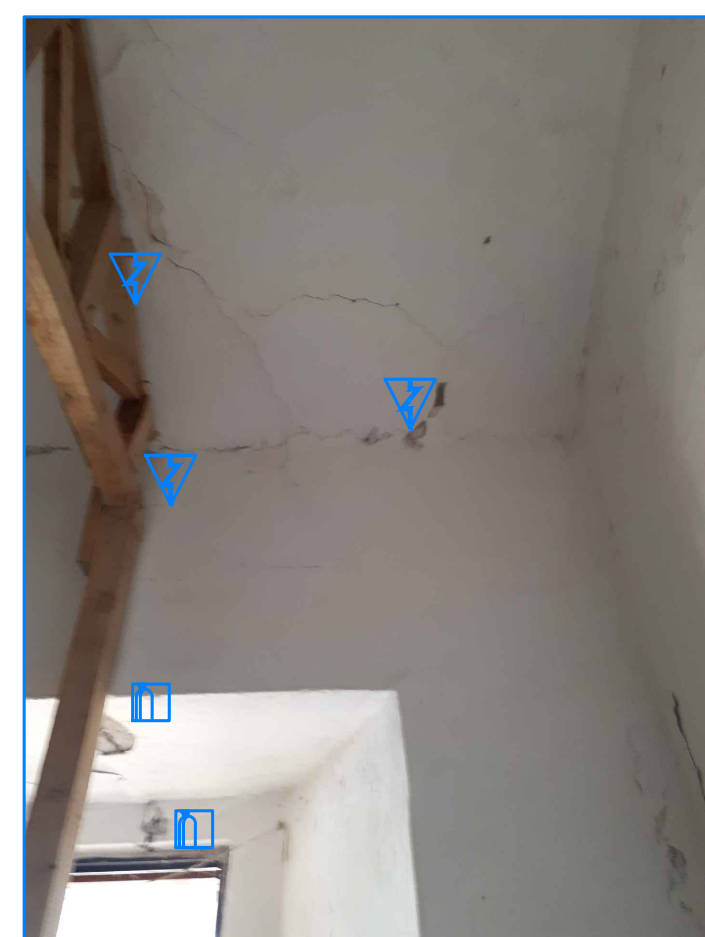
Ilustración 3. Acceso

- Daño por desprendimiento de aplanado en muros provocados por sismo.
- Agrietamiento y desprendimiento de aplanado en vano de puerta de acceso.

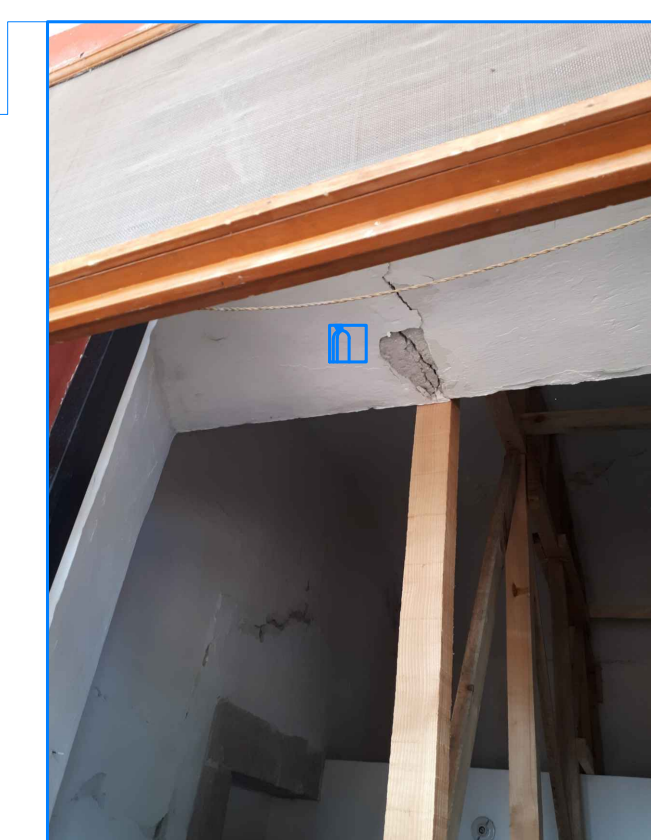
Ilustración 4. Vano tapiado

- Fisuras en muros provocadas por sismo.

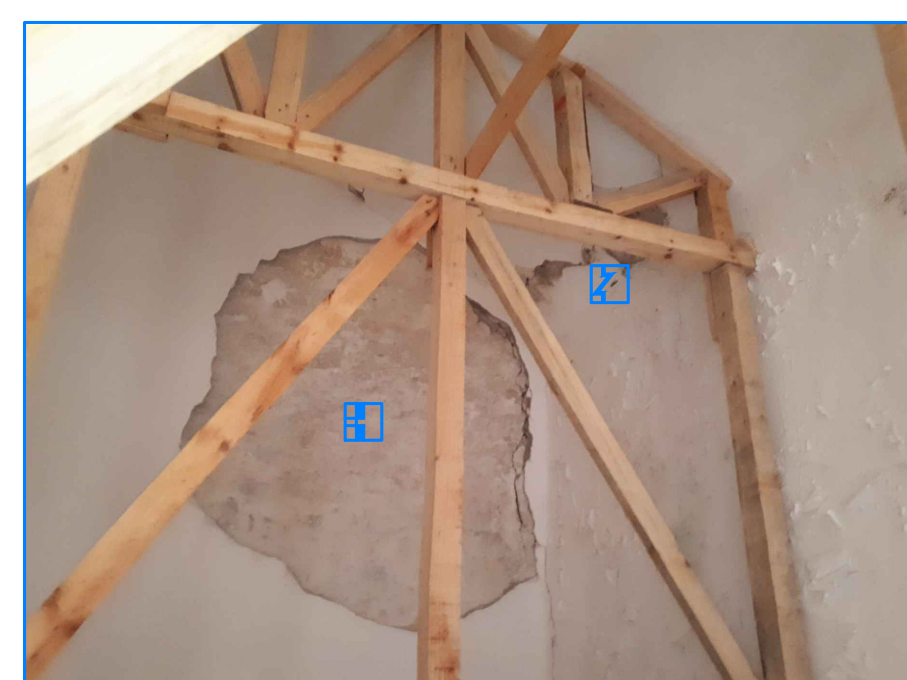
Ilustración 5. Muro interior

- Daño por desprendimiento de aplanado en muros provocados por sismo.
- Grietas y fisuras en muros provocadas por sismo.

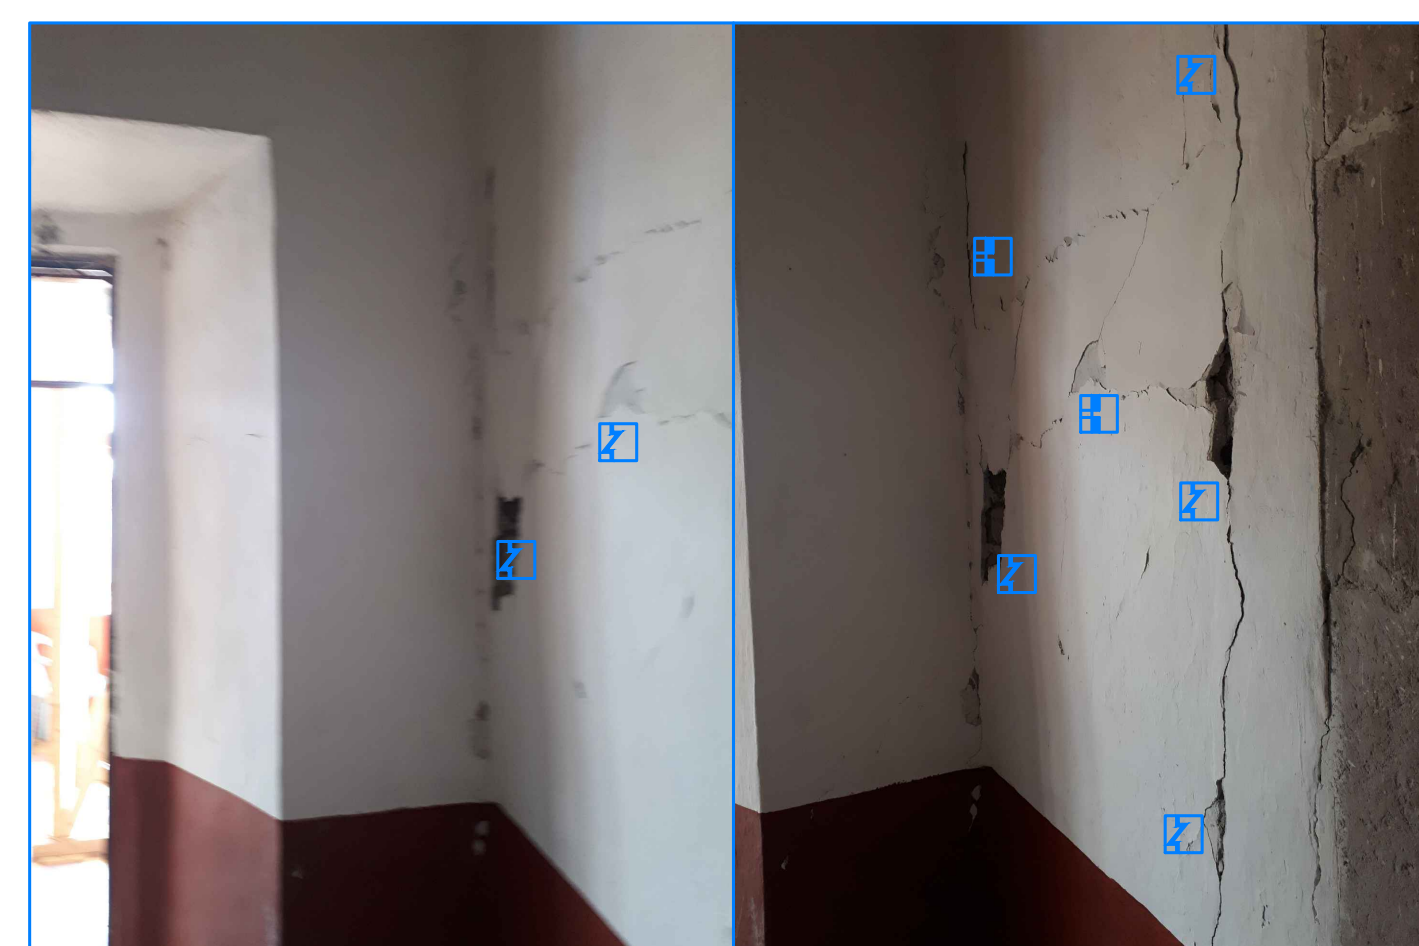
Ilustración 6. Acceso a Rec. 3

- Daño por desprendimiento de aplanado en muros provocados por sismo.
- Grietas y fisuras en muros provocadas por sismo.

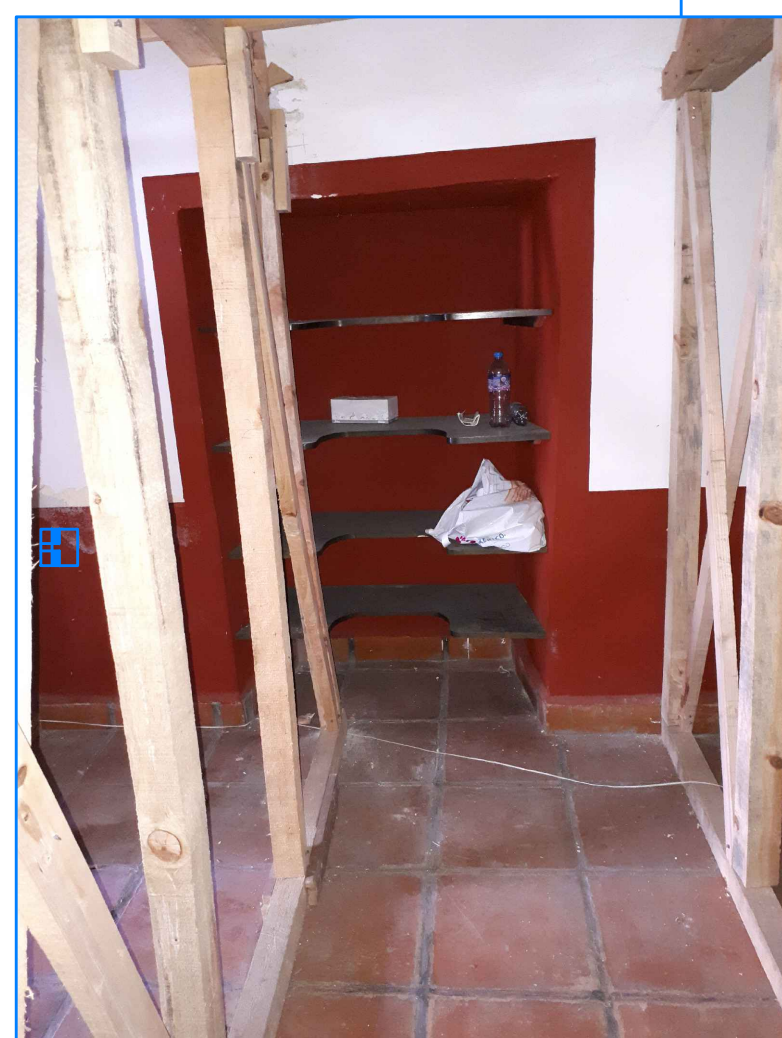
Ilustración 2
Vistas interior vano Oficina

- presencia de flora microparásita
- Presencia de grieta en muro de oficina 3
- Desprendimiento de aplanado en muros de oficina

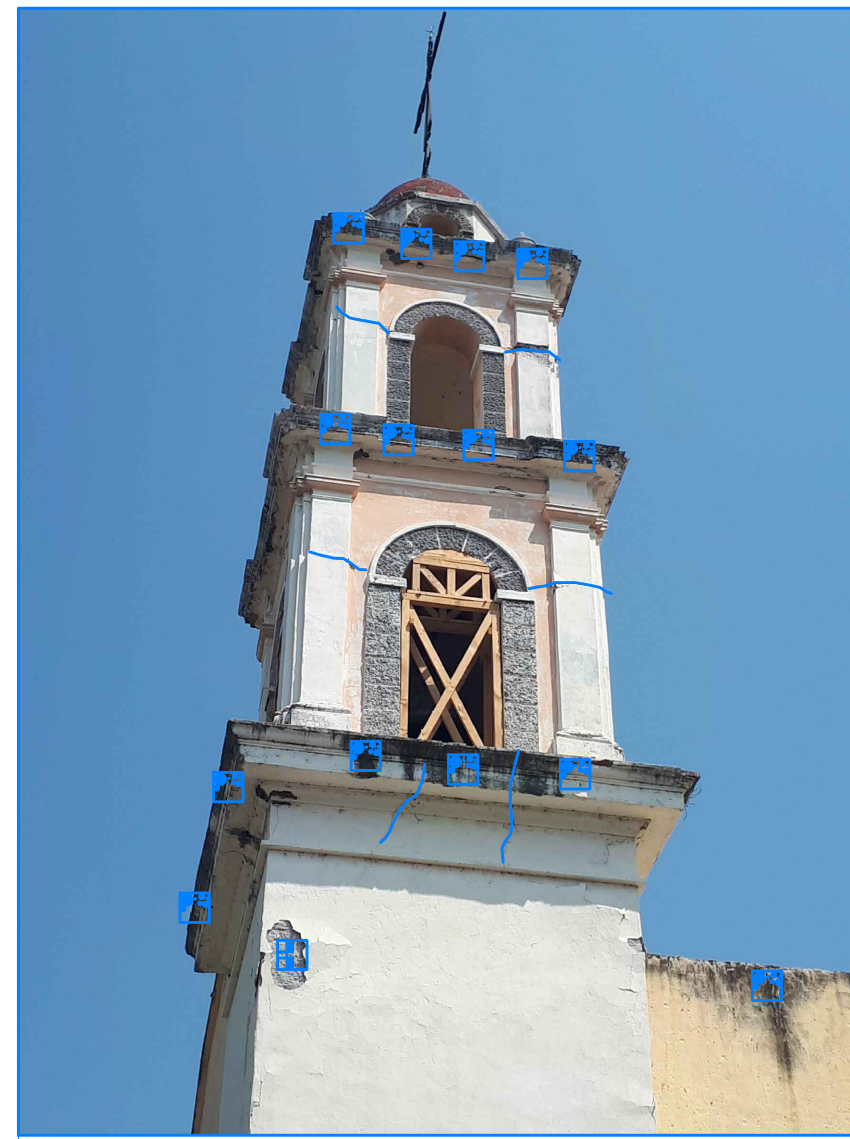
Ilustración 1.

Torre campanario lado Sur.

- 1 Liberación de flora nociva en torre campanario, utilizando cal en tallo.
- 2 Eliminación de fauna nociva (palomas) de torre campanario.
- 3 Consolidación de grieta localizada en torre campanario, mediante cocido con ladrillo e inyección de grietas con mezcla de cal-arena 1:3 y mucilago de nopal.

- 7 Liberación de material sin capacidad de trabajo en grietas localizadas en arco, muros y cornisas de torre campanario, mediante cincel y maceta con golpes rasantes para no dañar elementos aledaños, se abrirá a 10 cm de ambos lados del labio de la grieta.

- 8 Integración de pintura a la cal en torre campanario en tonos a elegir por el INAH.

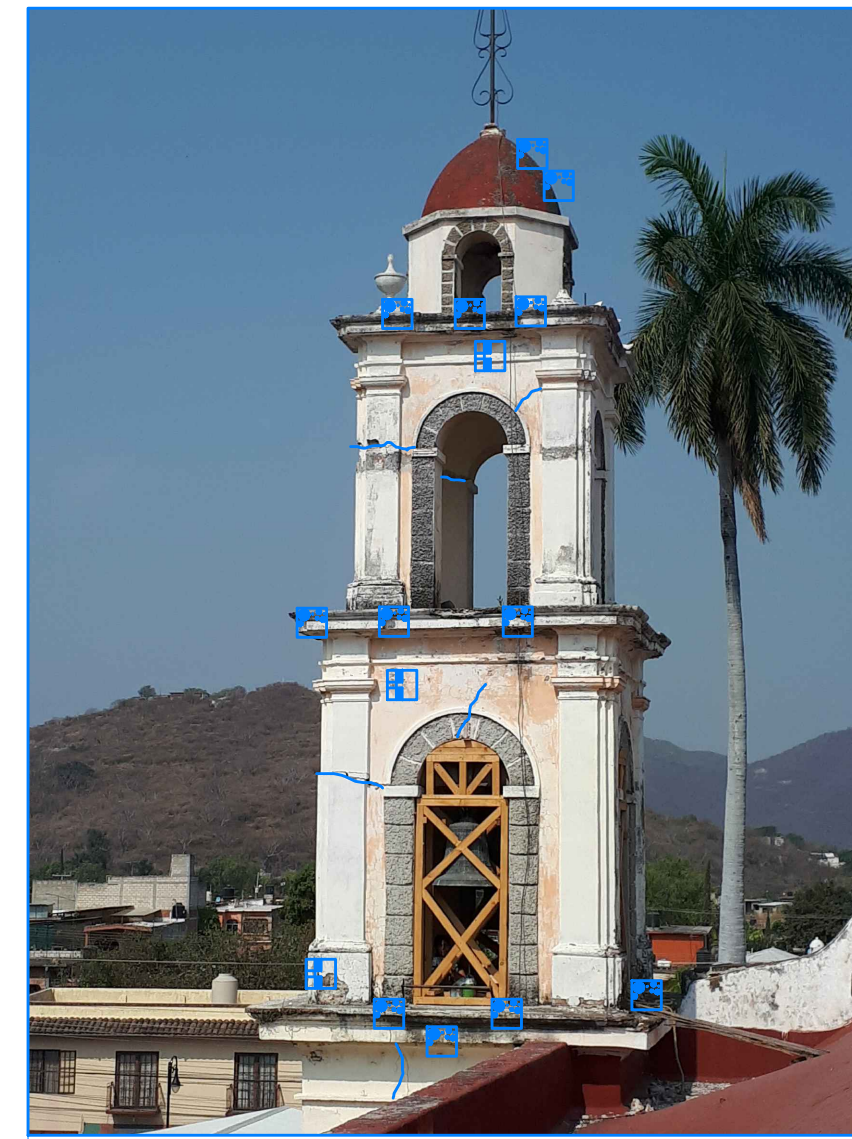
Ilustración 2.

Torre campanario lado oeste.

- 1 Liberación de flora nociva en torre campanario, utilizando cal en tallo.
- 2 Eliminación de fauna nociva (palomas) de torre campanario.
- 3 Consolidación de grieta localizada en torre campanario, mediante cocido con ladrillo e inyección de grietas con mezcla de cal-arena 1:3 y mucilago de nopal.

- 7 Liberación de material sin capacidad de trabajo en grietas localizadas en arco, muros y cornisas de torre campanario, mediante cincel y maceta con golpes rasantes para no dañar elementos aledaños, se abrirá a 10 cm de ambos lados del labio de la grieta.

- 8 Integración de pintura a la cal en torre campanario en tonos a elegir por el INAH.

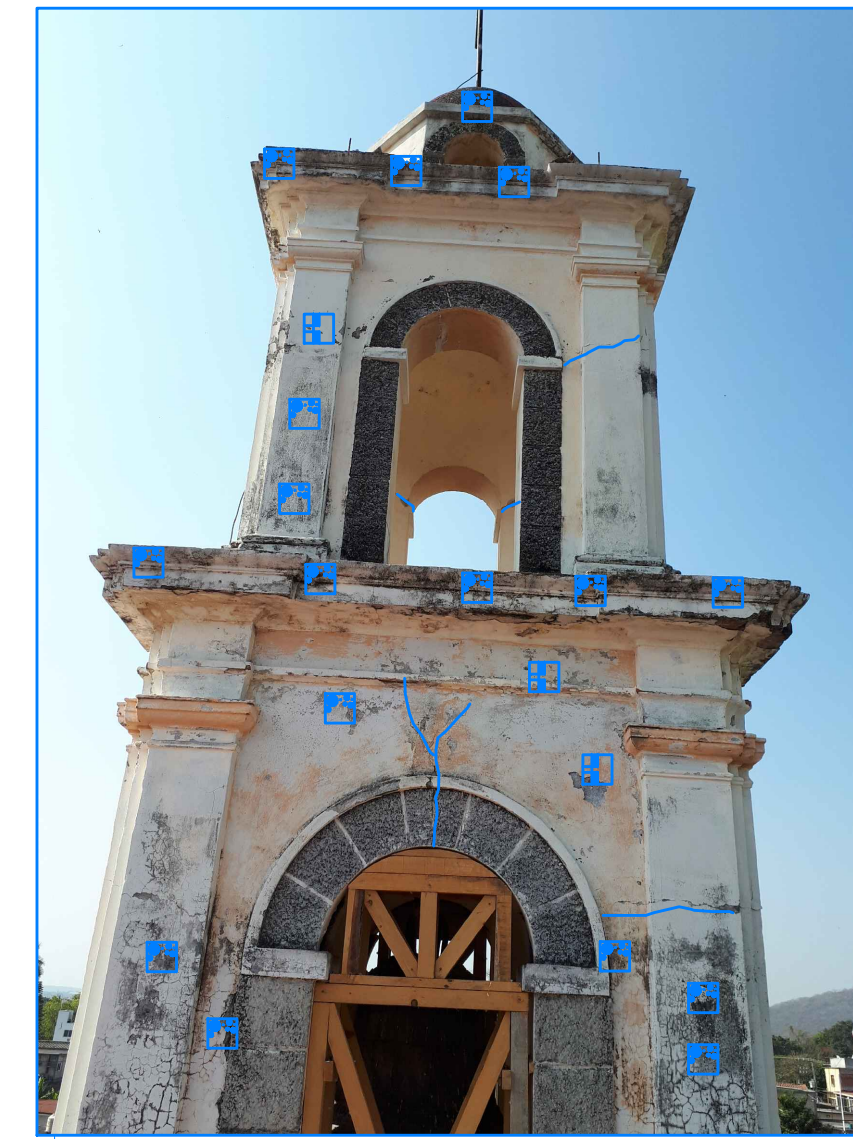
Ilustración 3.

Torre campanario Fachada principal, lado Norte.

- 1 Liberación de flora nociva en torre campanario, utilizando cal en tallo.
- 2 Eliminación de fauna nociva (palomas) de torre campanario.
- 3 Consolidación de grieta localizada en torre campanario, mediante cocido con ladrillo e inyección de grietas con mezcla de cal-arena 1:3 y mucilago de nopal.

- 7 Liberación de material sin capacidad de trabajo en grietas localizadas en arco, muros y cornisas de torre campanario, mediante cincel y maceta con golpes rasantes para no dañar elementos aledaños, se abrirá a 10 cm de ambos lados del labio de la grieta.

- 8 Integración de pintura a la cal en torre campanario en tonos a elegir por el INAH.

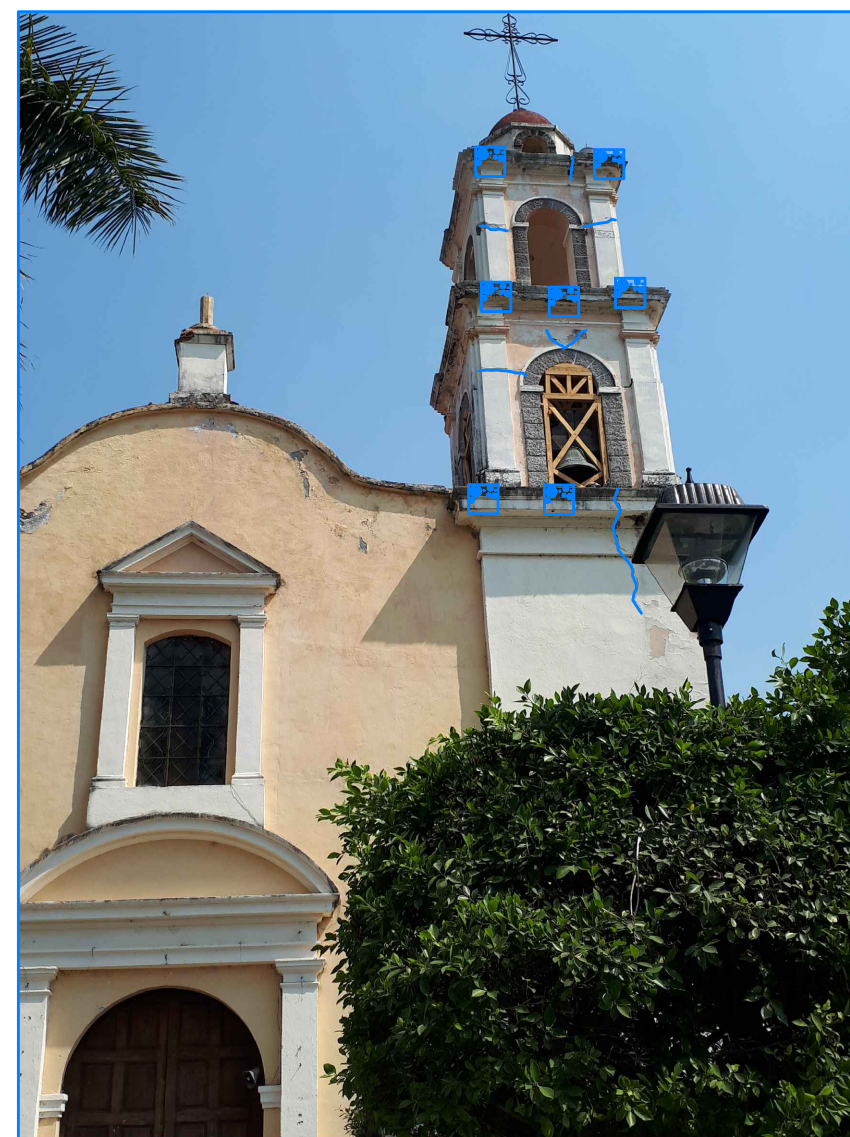
Ilustración 4.

Torre campanario Fachada principal, lado Sur.

- 1 Liberación de flora nociva en torre campanario, utilizando cal en tallo.
- 2 Eliminación de fauna nociva (palomas) de torre campanario.
- 3 Consolidación de grieta localizada en torre campanario, mediante cocido con ladrillo e inyección de grietas con mezcla de cal-arena 1:3 y mucilago de nopal.

- 7 Liberación de material sin capacidad de trabajo en grietas localizadas en arco, muros y cornisas de torre campanario, mediante cincel y maceta con golpes rasantes para no dañar elementos aledaños, se abrirá a 10 cm de ambos lados del labio de la grieta.

- 8 Integración de pintura a la cal en torre campanario en tonos a elegir por el INAH.
