Universidad
Autónoma del
Estado de
Morelos

Facultad de Arquitectura

Prestación de Servicio para la Intervención del Templo de San Juan Evangelista en Xochitepec, Morelos.

Memoria de trabajo

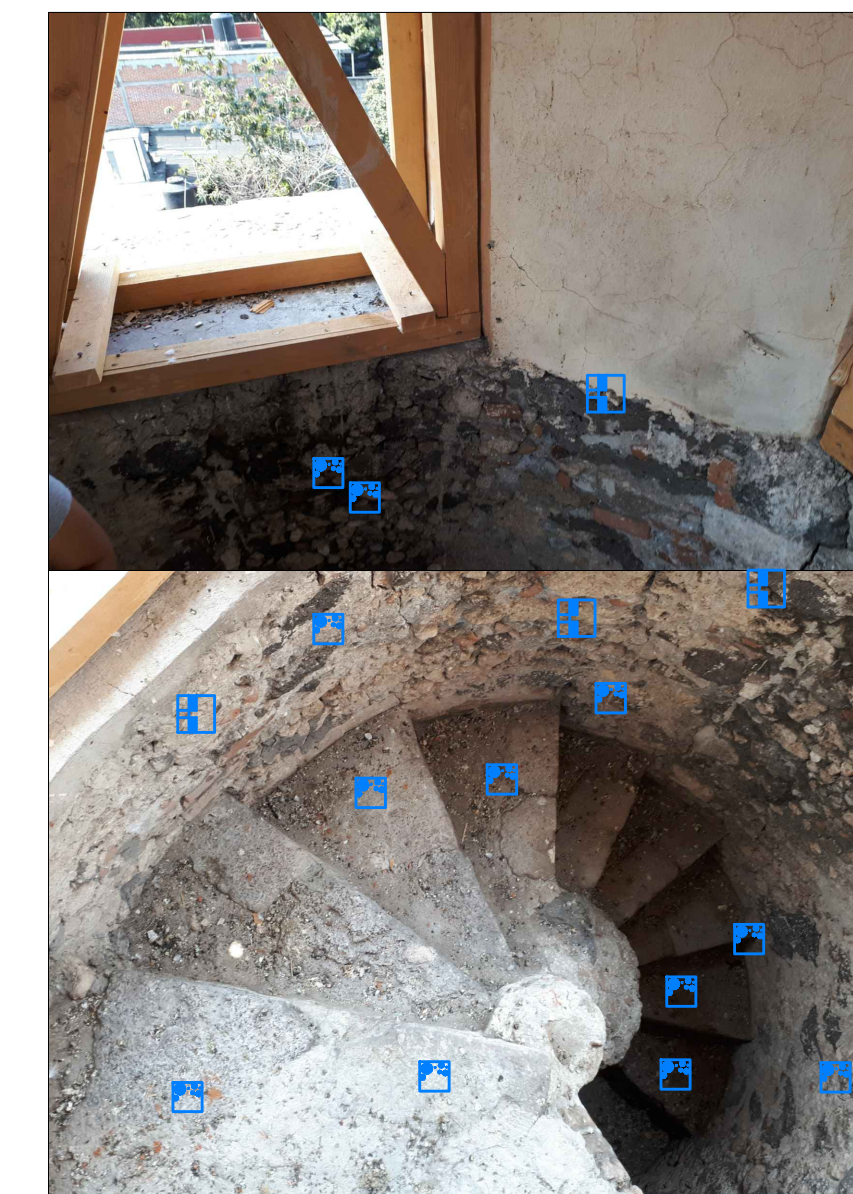
Ilustración 5 y 6.

Interior torre campanario

- 8 Consolidación de grieta localizada en escaleras de torre campanario, cocido con piedra de la región e inyectando con mortero cal-arena, colocando puertos de inyección a <50 cm.

- 9 Liberación de material que ha perdido capacidad de trabajo en grieta localizada en escaleras de torre campanario.

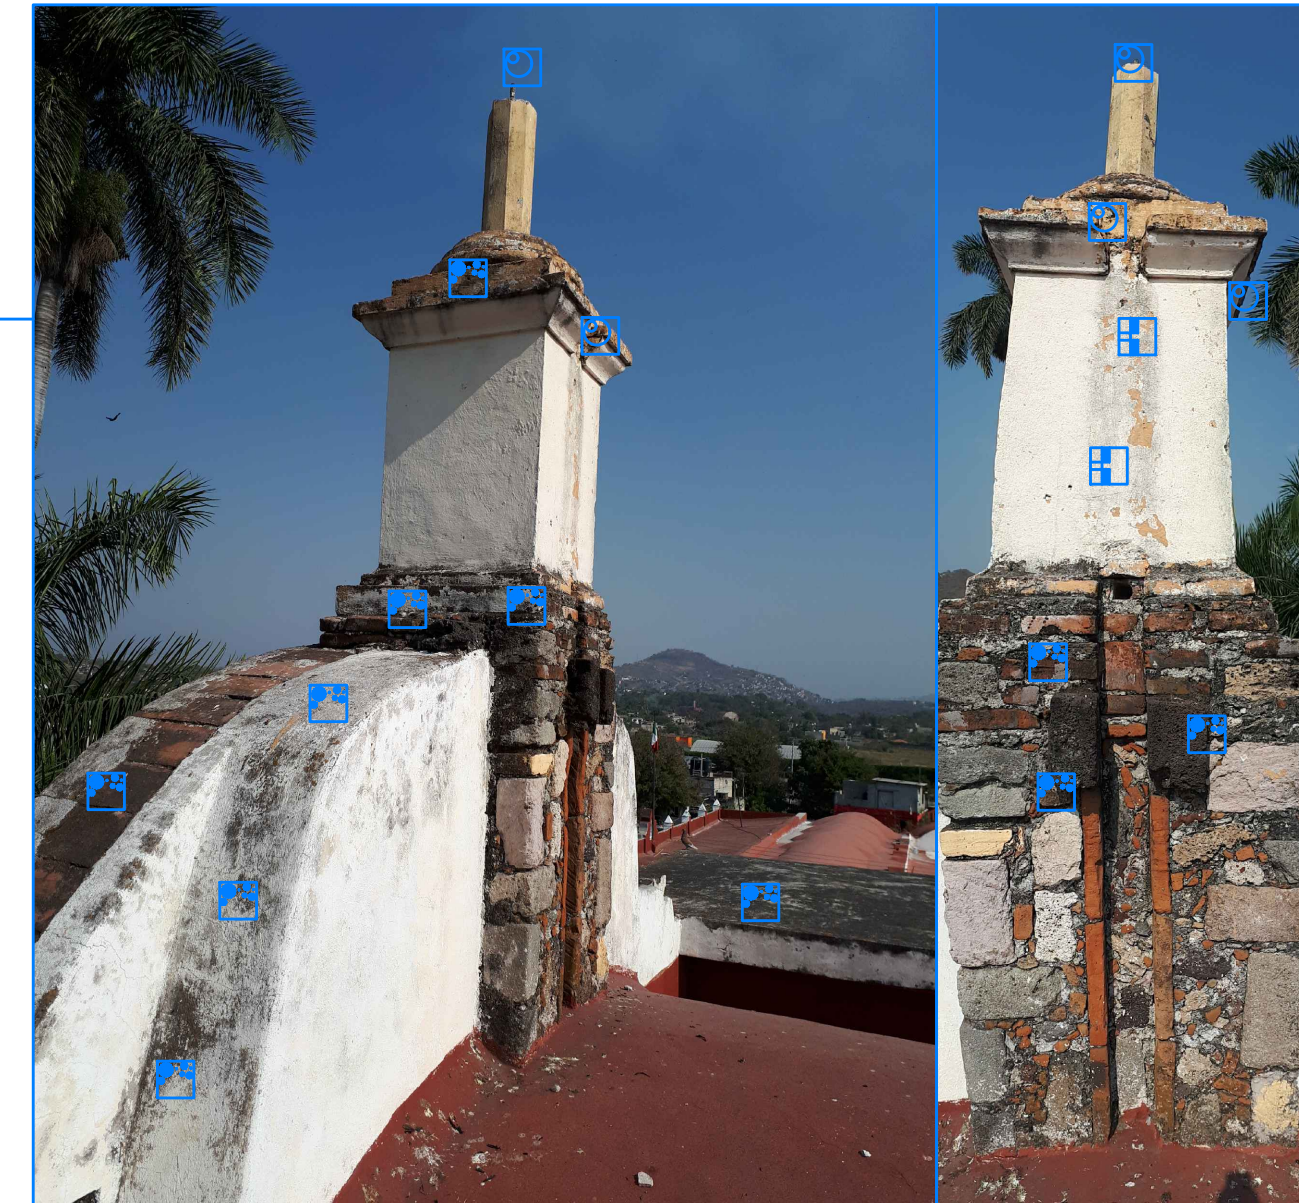
Ilustración 4.

Vista de pretil de extradós de bóveda cercano a tambor de cúpula.

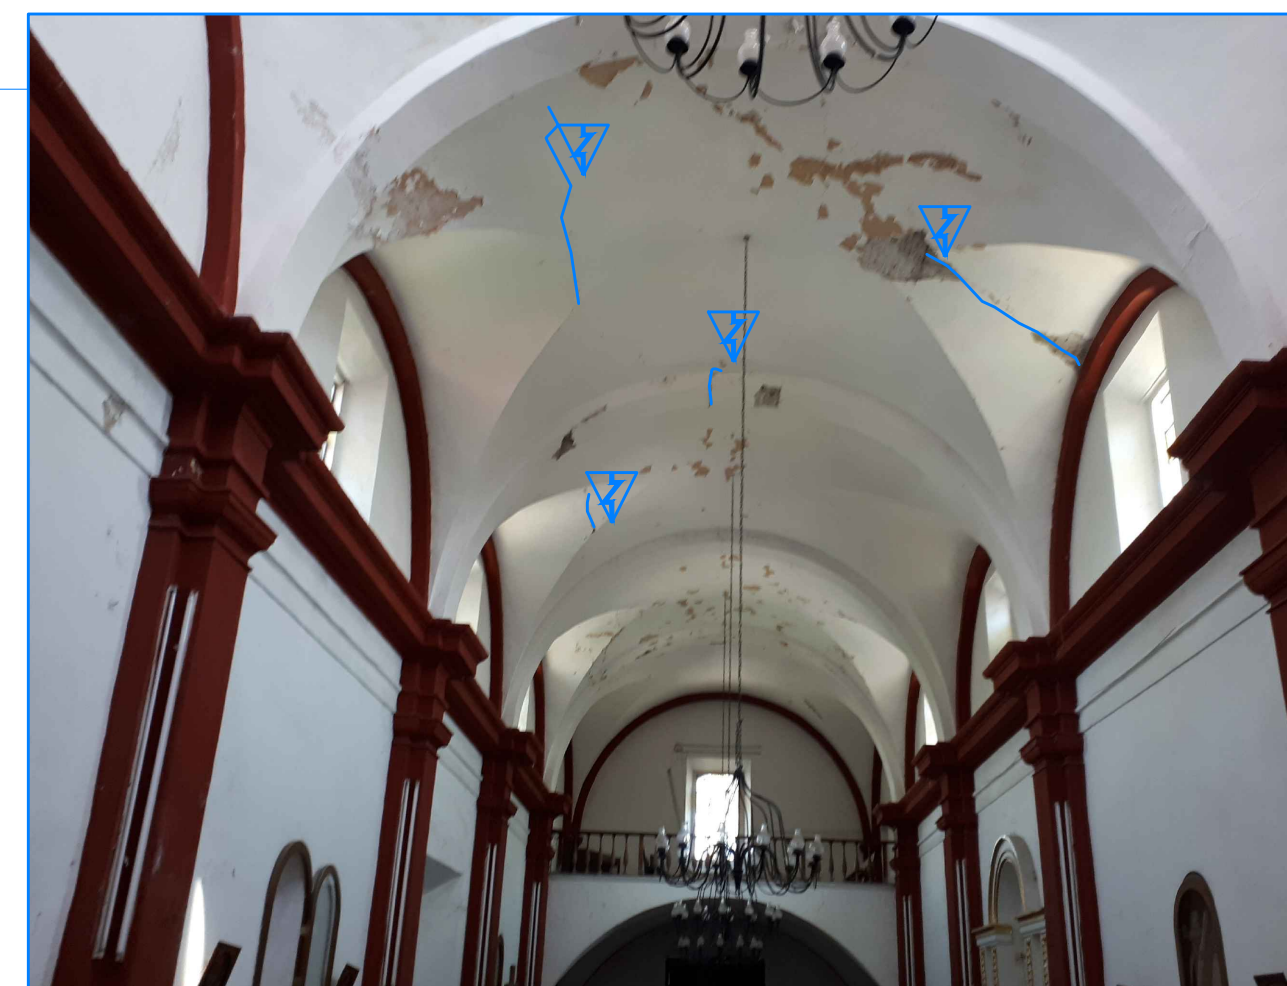
Ilustración 2.

Vista intradós cuerpo 1 bóveda nave central

- 1. Liberación de material sin capacidad de trabajo en intradós de bóveda de templo, utilizando cincel y maseto con golpes rasantes para no dañar estructura ni elementos aledaños.

- 4. Integración de pintura a la cal en intradós de bóveda en tonos a elegir por el INAH.
- 5. Liberación de material sin capacidad de trabajo en grietas localizadas en intradós de bóveda de nave principal de templo, utilizando cincel y maseto para no dañar estructura y elementos aledaños.

- 6. Liberación de material sin capacidad de trabajo en grietas localizadas en intradós de bóveda de nave principal de templo, utilizando cincel y maseto para no dañar estructura y elementos aledaños. Se abrirá la grieta a 10 cm a cada lado de labio.

- 7. Consolidación de grieta en intradós de templo, mediante inyección de mortero cal-arena-mucilago de nopal y cocido con ladrillo.

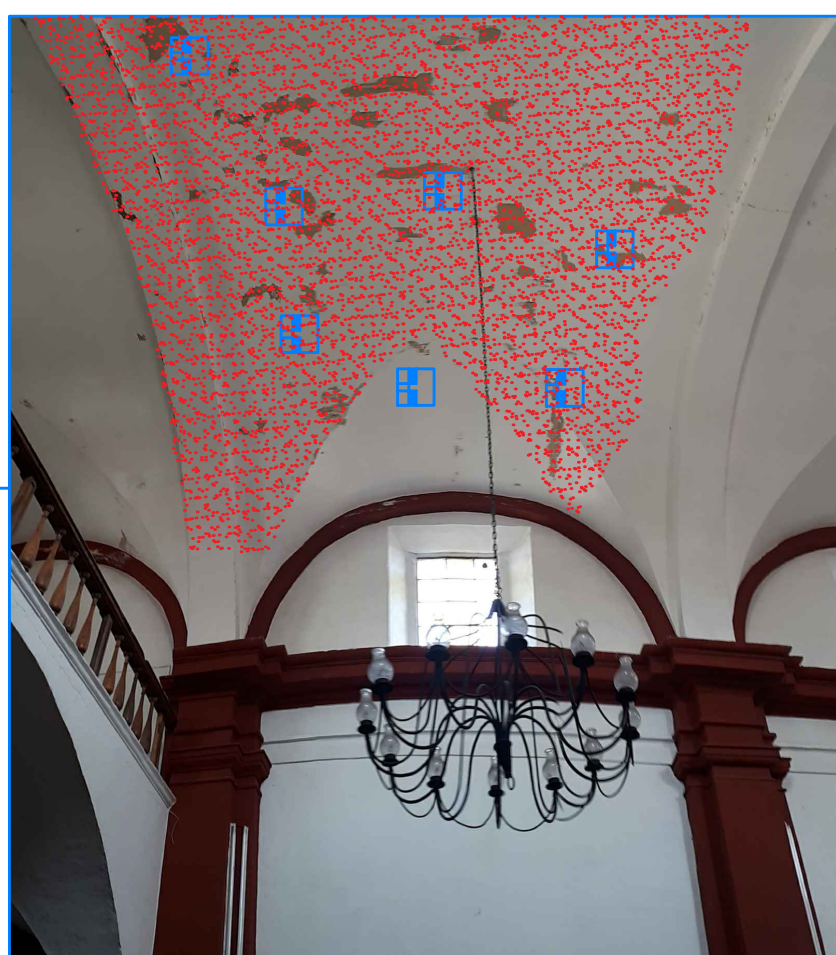
Ilustración 3

Vista intradós cuerpo 2 bóveda nave central

- 1. Liberación de material sin capacidad de trabajo en intradós de bóveda de templo, utilizando cincel y maseto con golpes rasantes para no dañar estructura ni elementos aledaños.

- 4. Integración de pintura a la cal en intradós de bóveda en tonos a elegir por el INAH.
- 5. Liberación de material sin capacidad de trabajo en grietas localizadas en intradós de bóveda de nave principal de templo, utilizando cincel y maseto para no dañar estructura y elementos aledaños.

- 6. Liberación de material sin capacidad de trabajo en grietas localizadas en intradós de bóveda de nave principal de templo, utilizando cincel y maseto para no dañar estructura y elementos aledaños. Se abrirá la grieta a 10 cm a cada lado de labio.

- 7. Consolidación de grieta en intradós de templo, mediante inyección de mortero cal-arena-mucilago de nopal y cocido con ladrillo.

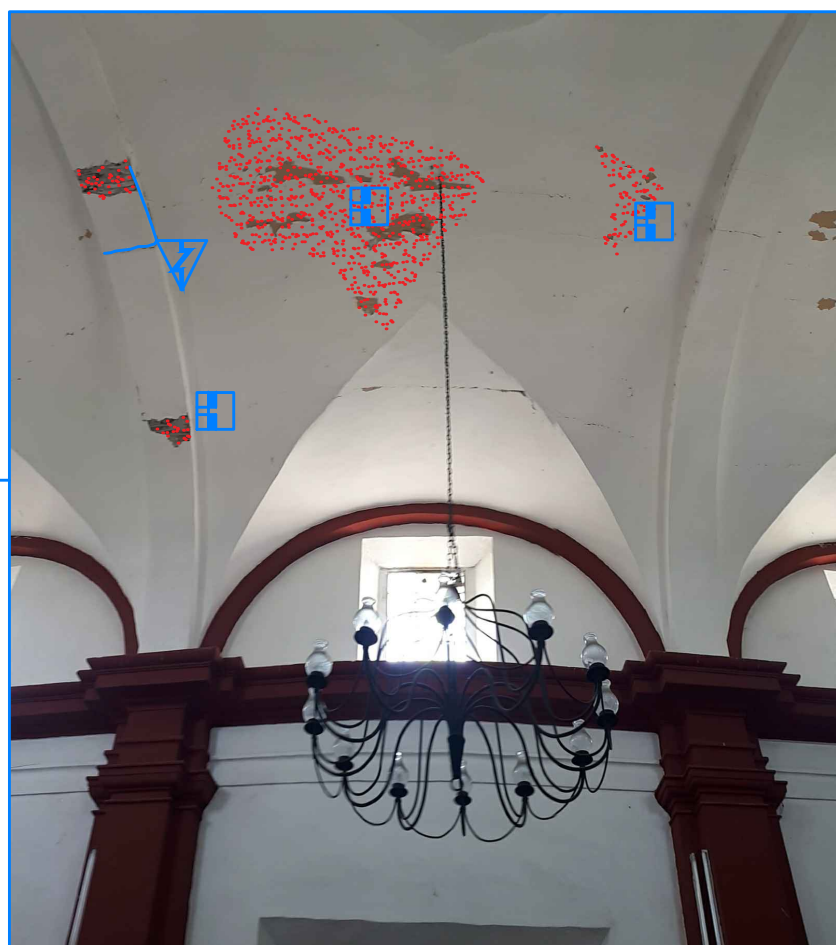
Ilustración 4.

Vista intradós cuerpo 3 bóveda nave central

- 1. Liberación de material sin capacidad de trabajo en intradós de bóveda de templo, utilizando cincel y maseto con golpes rasantes para no dañar estructura ni elementos aledaños.

- 4. Integración de pintura a la cal en intradós de bóveda en tonos a elegir por el INAH.
- 5. Liberación de material sin capacidad de trabajo en grietas localizadas en intradós de bóveda de nave principal de templo, utilizando cincel y maseto para no dañar estructura y elementos aledaños.

- 6. Liberación de material sin capacidad de trabajo en grietas localizadas en intradós de bóveda de nave principal de templo, utilizando cincel y maseto para no dañar estructura y elementos aledaños. Se abrirá la grieta a 10 cm a cada lado de labio.

- 7. Consolidación de grieta en intradós de templo, mediante inyección de mortero cal-arena-mucilago de nopal y cocido con ladrillo.

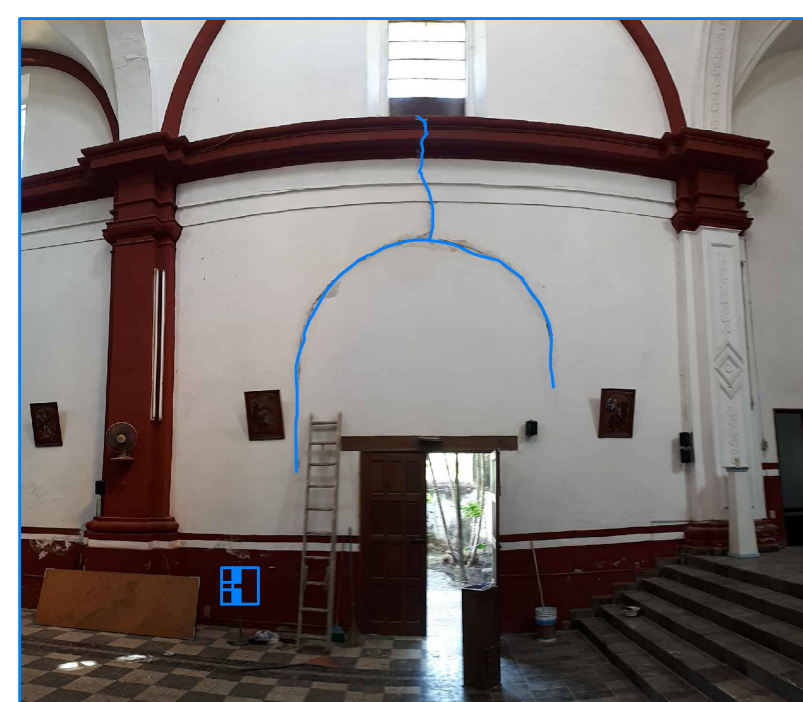
Ilustración 5
 Acceso Norte

- ☑ Consolidación de grieta en arco de vano de acceso tapiado en muro norte y sur de nave de templo, mediante inyección de mortero cal-arena-mucilago de nopal.
- ☑ Protección de piso en área de trabajo de muros dañados por el sismo, utilizando plástico calibre 600 y cinta.
- ☑ Liberación de material sin capacidad de trabajo en fisuras generadas por el sismo en junta fría de vano tapiado en muro norte de nave de templo, abrir a 5 cm de cada lado de fisura, utilizando cincel y maseto para no dañar elementos aledaños.
- ☑ Integración de aplanado grueso y fino en grieta liberada con mortero cal-arena.

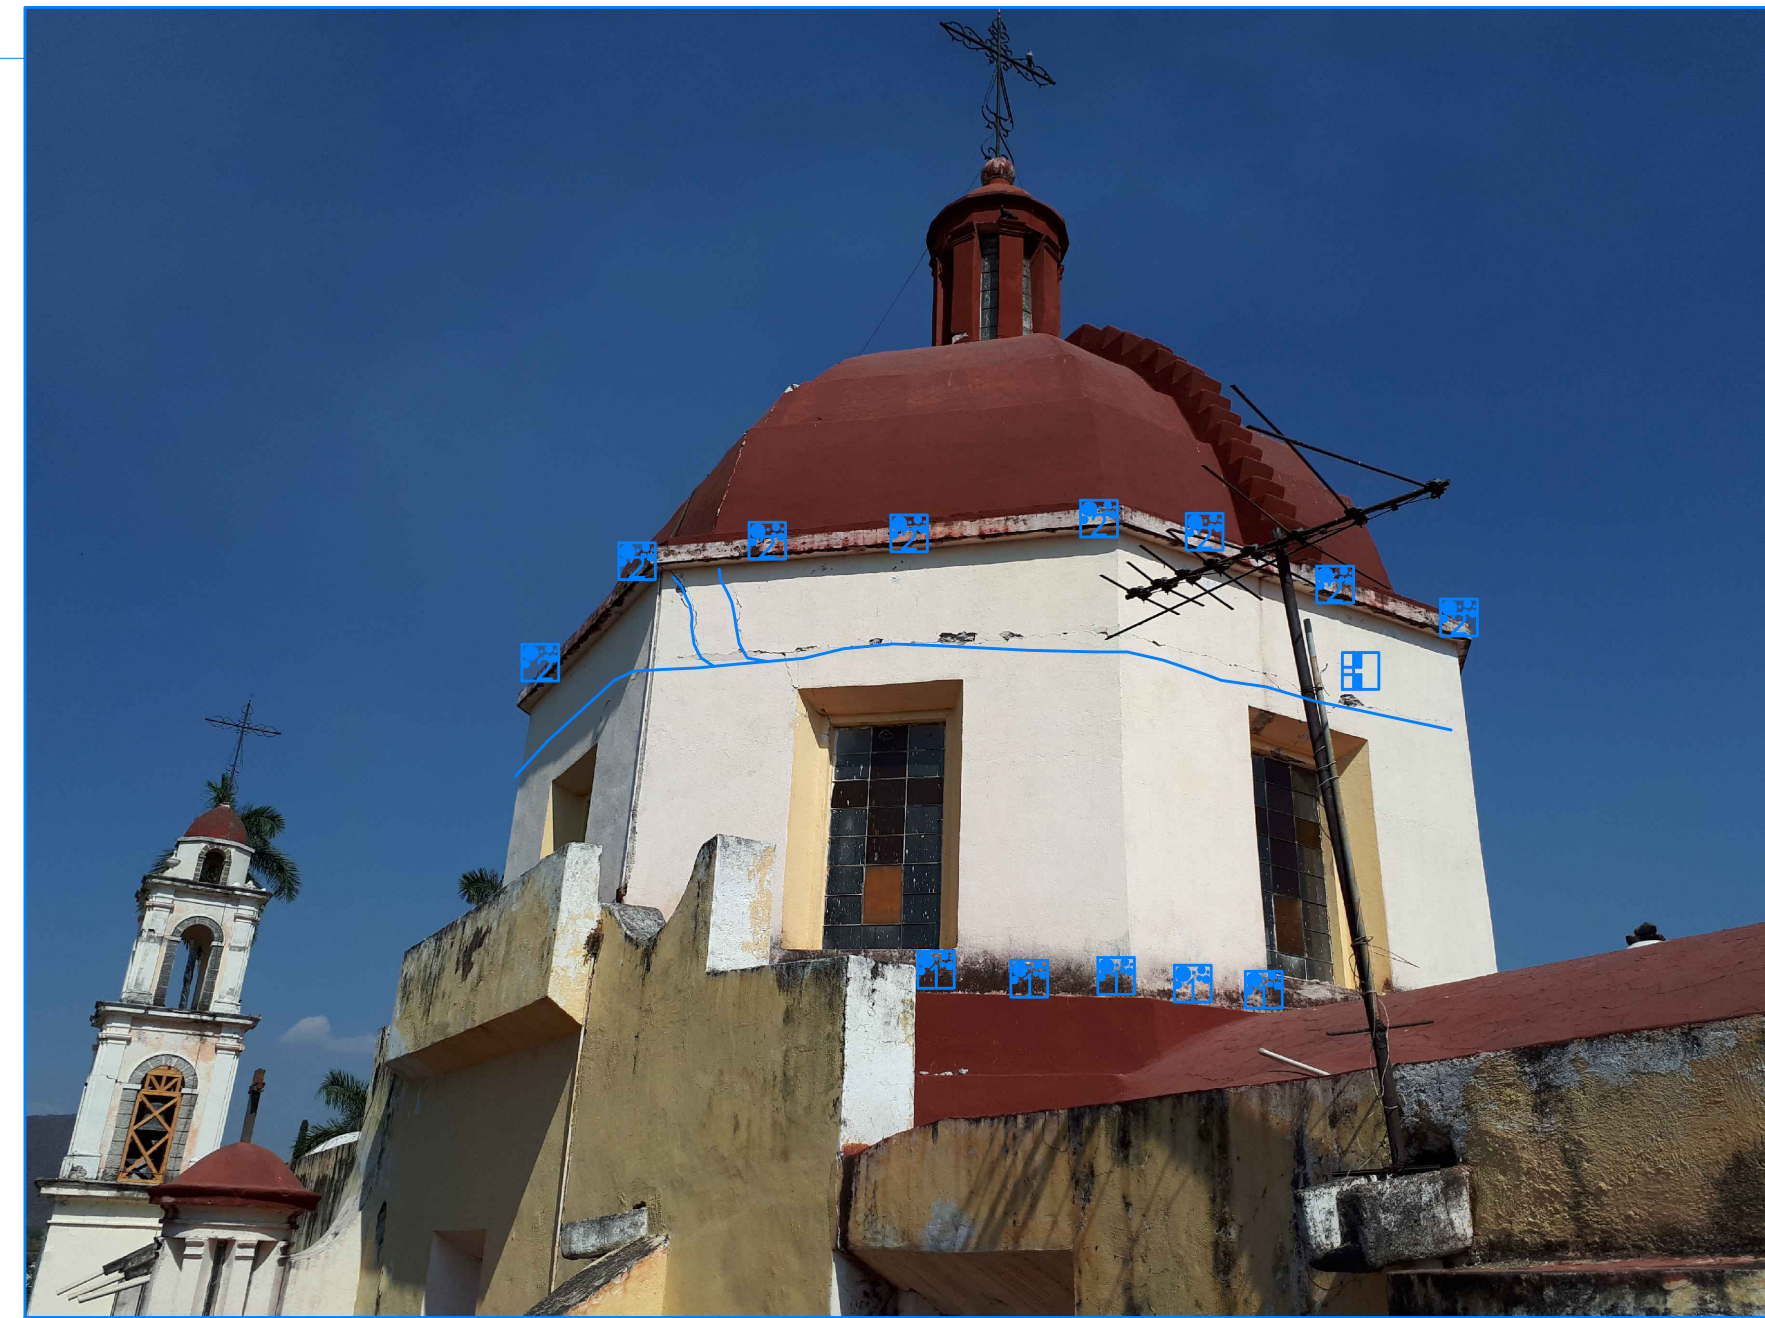
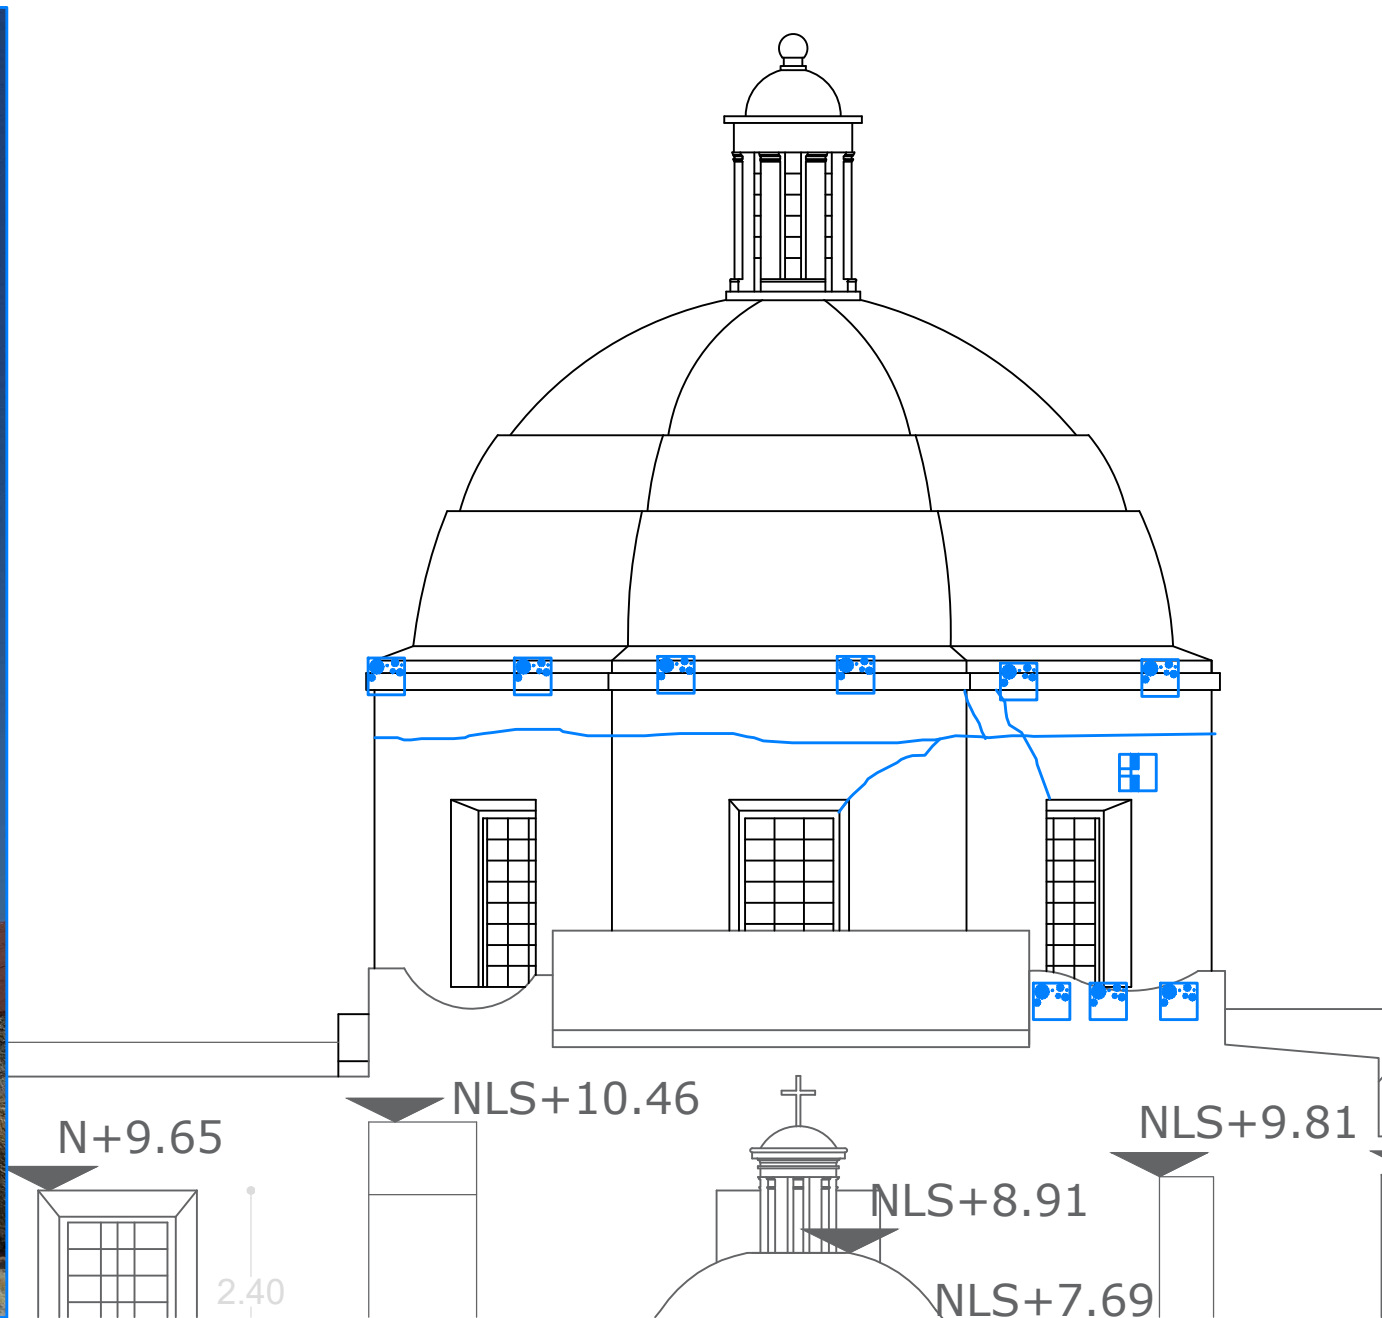
Cúpula. Fachada Sur

- 1 Limpieza en en base de tambor por presencia de flora microparásita, utilizando hidrolavadora.
- 2 Liberación de grieta en extradós de cúpula, retirando material que ha perdido capacidad de trabajo, abriendo a 20 cm de cada lado de la grieta para posterior consolidación, se utilizará cincel y maseta con golpes rasantes para no dañar fábrica de ladrillo ni elementos aledaños.

- 3 Liberación de material que ha perdido capacidad de trabajo en grieta horizontal en tambor, retirando material que ha perdido capacidad de trabajo, abriendo a 20 cm de cada lado de la grieta para posterior consolidación, se utilizará cincel y maseta con golpes rasantes para no dañar fábrica de ladrillo ni elementos aledaños.

- 4 Liberación de material sin capacidad de trabajo en grieta en vanos de tambor de cúpula, utilizando cincel y maseta con golpes rasantes para no dañar elementos aledaños, se abrirá a 10 cm de cada lado de la grieta.

- 5 Liberación de aplanado sin capacidad de trabajo. Integración de aplanado grueso y fino cal-arena; y pintura a la cal.
- 6 Consolidación de grieta en extradós de cúpula. Se aplicará una capa de 3 cm de mortero cal-arena proporción 1:3 sobre grieta previamente consolidada en intradós con ladrillo y mortero cal-arena para aislar fábricas históricas. Colocación de malla de fibra de vidrio en grieta y mortero conformado con cal-arena y 5% de cemento, 5% de mortero expansivo SIKA Grout.

- 7 Cosido con piedra de la región asentada con mortero cal:arena mucilago de nopal; e inyección de grieta con mortero cal:arena mucilago de nopal, colocando puertos de inyección con una distancia <50 cm

- 8 Consolidación de grieta y juntas sin capacidad de trabajo en base de columna de linternilla, inyectando con mortero cal:arena y mucilago de nopal.

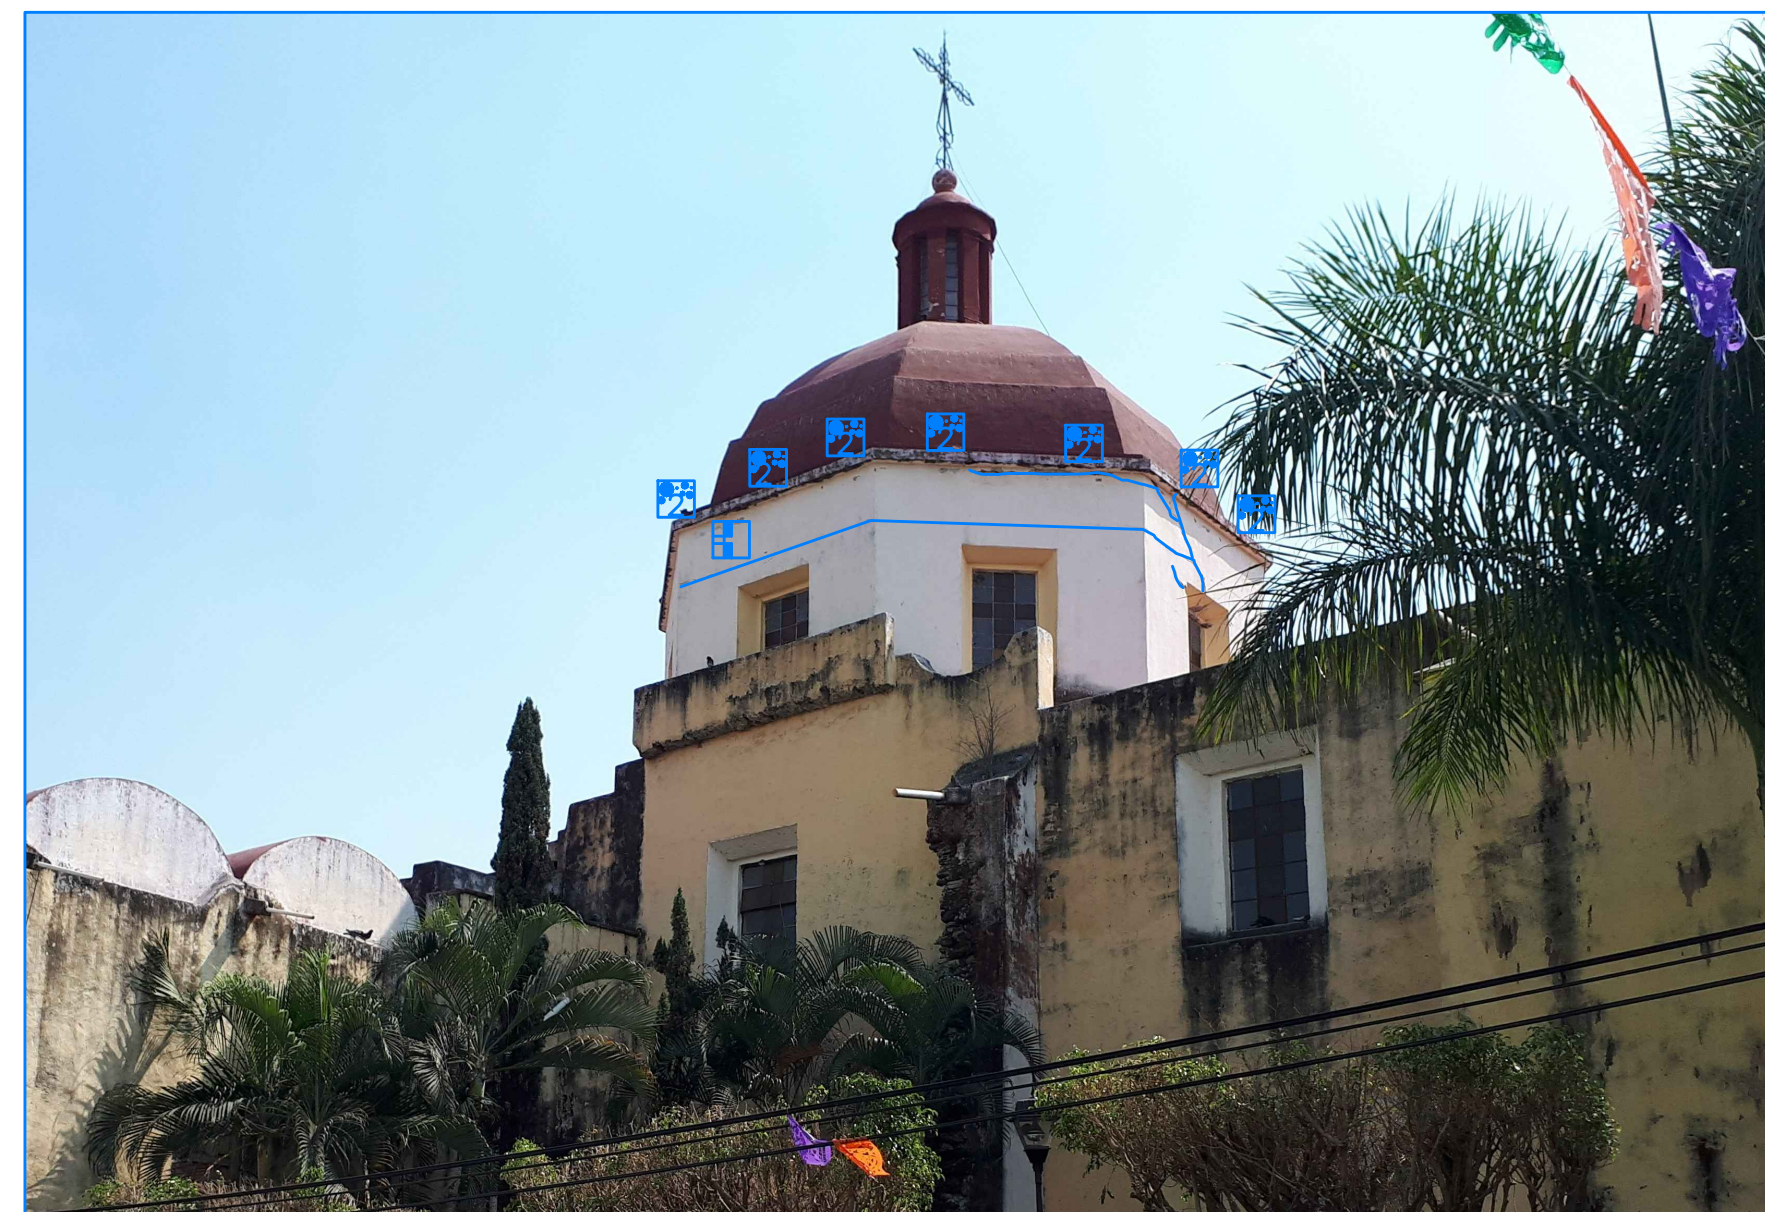
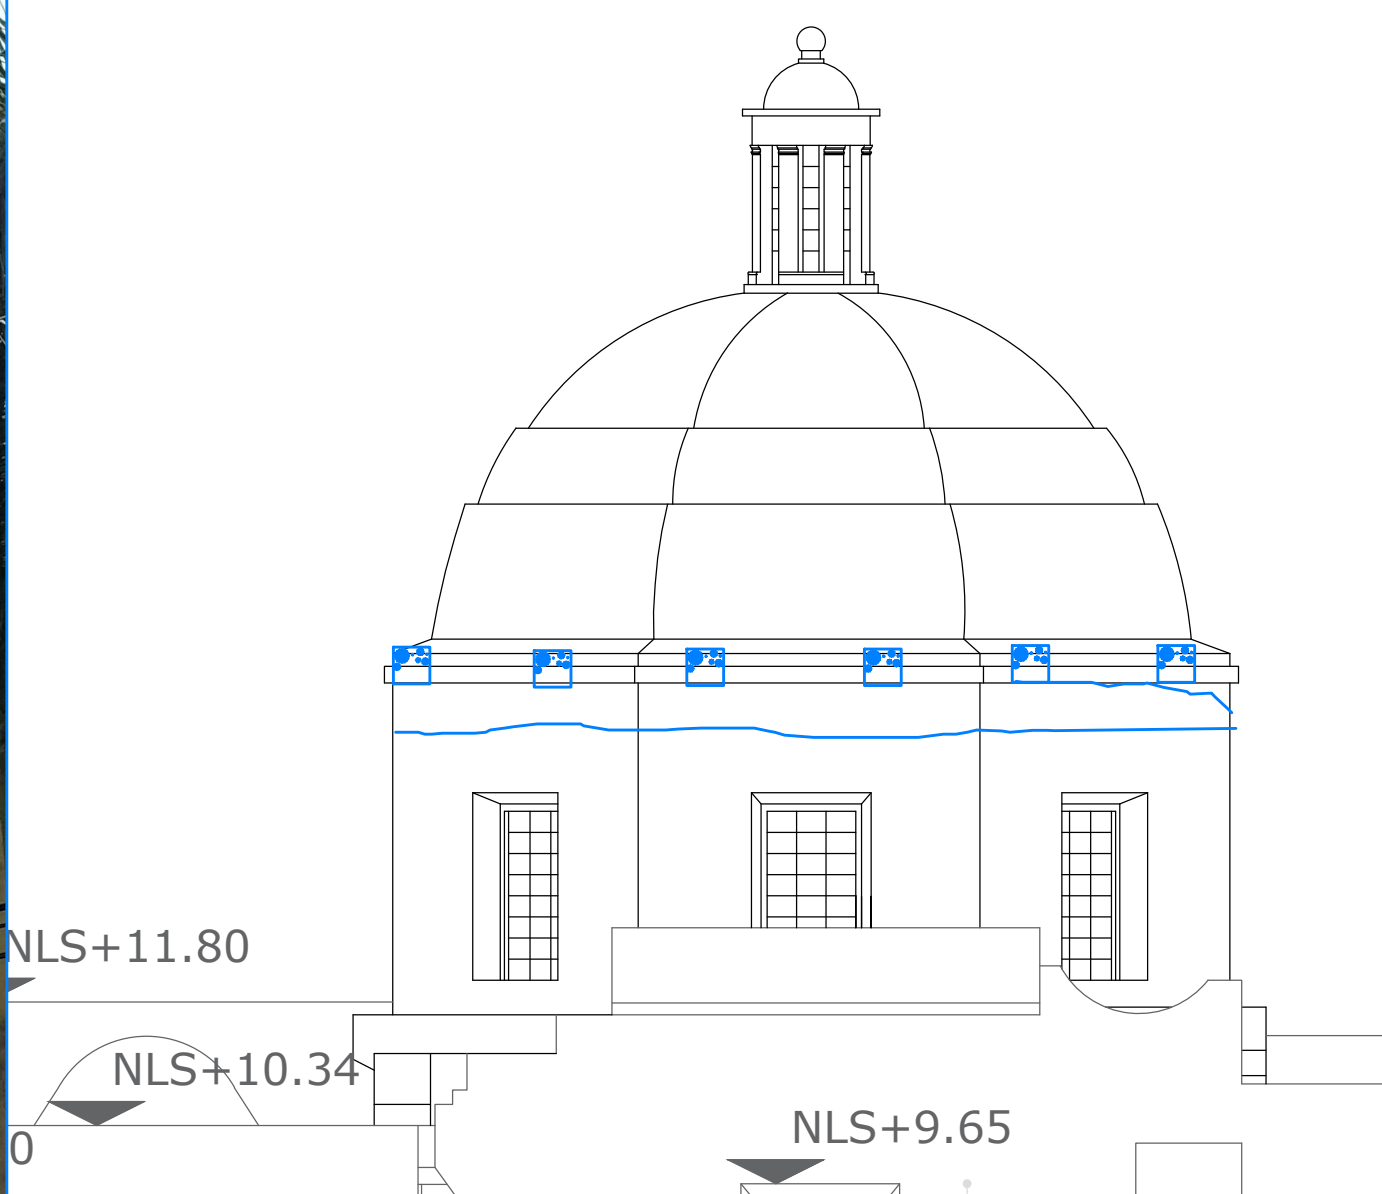
Cúpula. Fachada Norte

- 1 Limpieza en en base de tambor por presencia de flora microparásita, utilizando hidrolavadora.
- 2 Liberación de grieta en extradós de cúpula, retirando material que ha perdido capacidad de trabajo, abriendo a 20 cm de cada lado de la grieta para posterior consolidación, se utilizará cincel y maseta con golpes rasantes para no dañar fábrica de ladrillo ni elementos aledaños.

- 3 Liberación de material que ha perdido capacidad de trabajo en grieta horizontal en tambor, retirando material que ha perdido capacidad de trabajo, abriendo a 20 cm de cada lado de la grieta para posterior consolidación, se utilizará cincel y maseta con golpes rasantes para no dañar fábrica de ladrillo ni elementos aledaños.

- 4 Liberación de material sin capacidad de trabajo en grieta en vanos de tambor de cúpula, utilizando cincel y maseta con golpes rasantes para no dañar elementos aledaños, se abrirá a 10 cm de cada lado de la grieta.

- 5 Liberación de aplanado sin capacidad de trabajo. Integración de aplanado grueso y fino cal-arena; y pintura a la cal.
- 6 Consolidación de grieta en extradós de cúpula. Se aplicará una capa de 3 cm de mortero cal-arena proporción 1:3 sobre grieta previamente consolidada en intradós con ladrillo y mortero cal-arena para aislar fábricas históricas. Colocación de malla de fibra de vidrio en grieta y mortero conformado con cal-arena y 5% de cemento, 5% de mortero expansivo SIKA Grout.

- 7 Cosido con piedra de la región asentada con mortero cal:arena mucilago de nopal; e inyección de grieta con mortero cal:arena mucilago de nopal, colocando puertos de inyección con una distancia <50 cm

- 8 Consolidación de grieta y juntas sin capacidad de trabajo en base de columna de linternilla, inyectando con mortero cal:arena y mucilago de nopal.

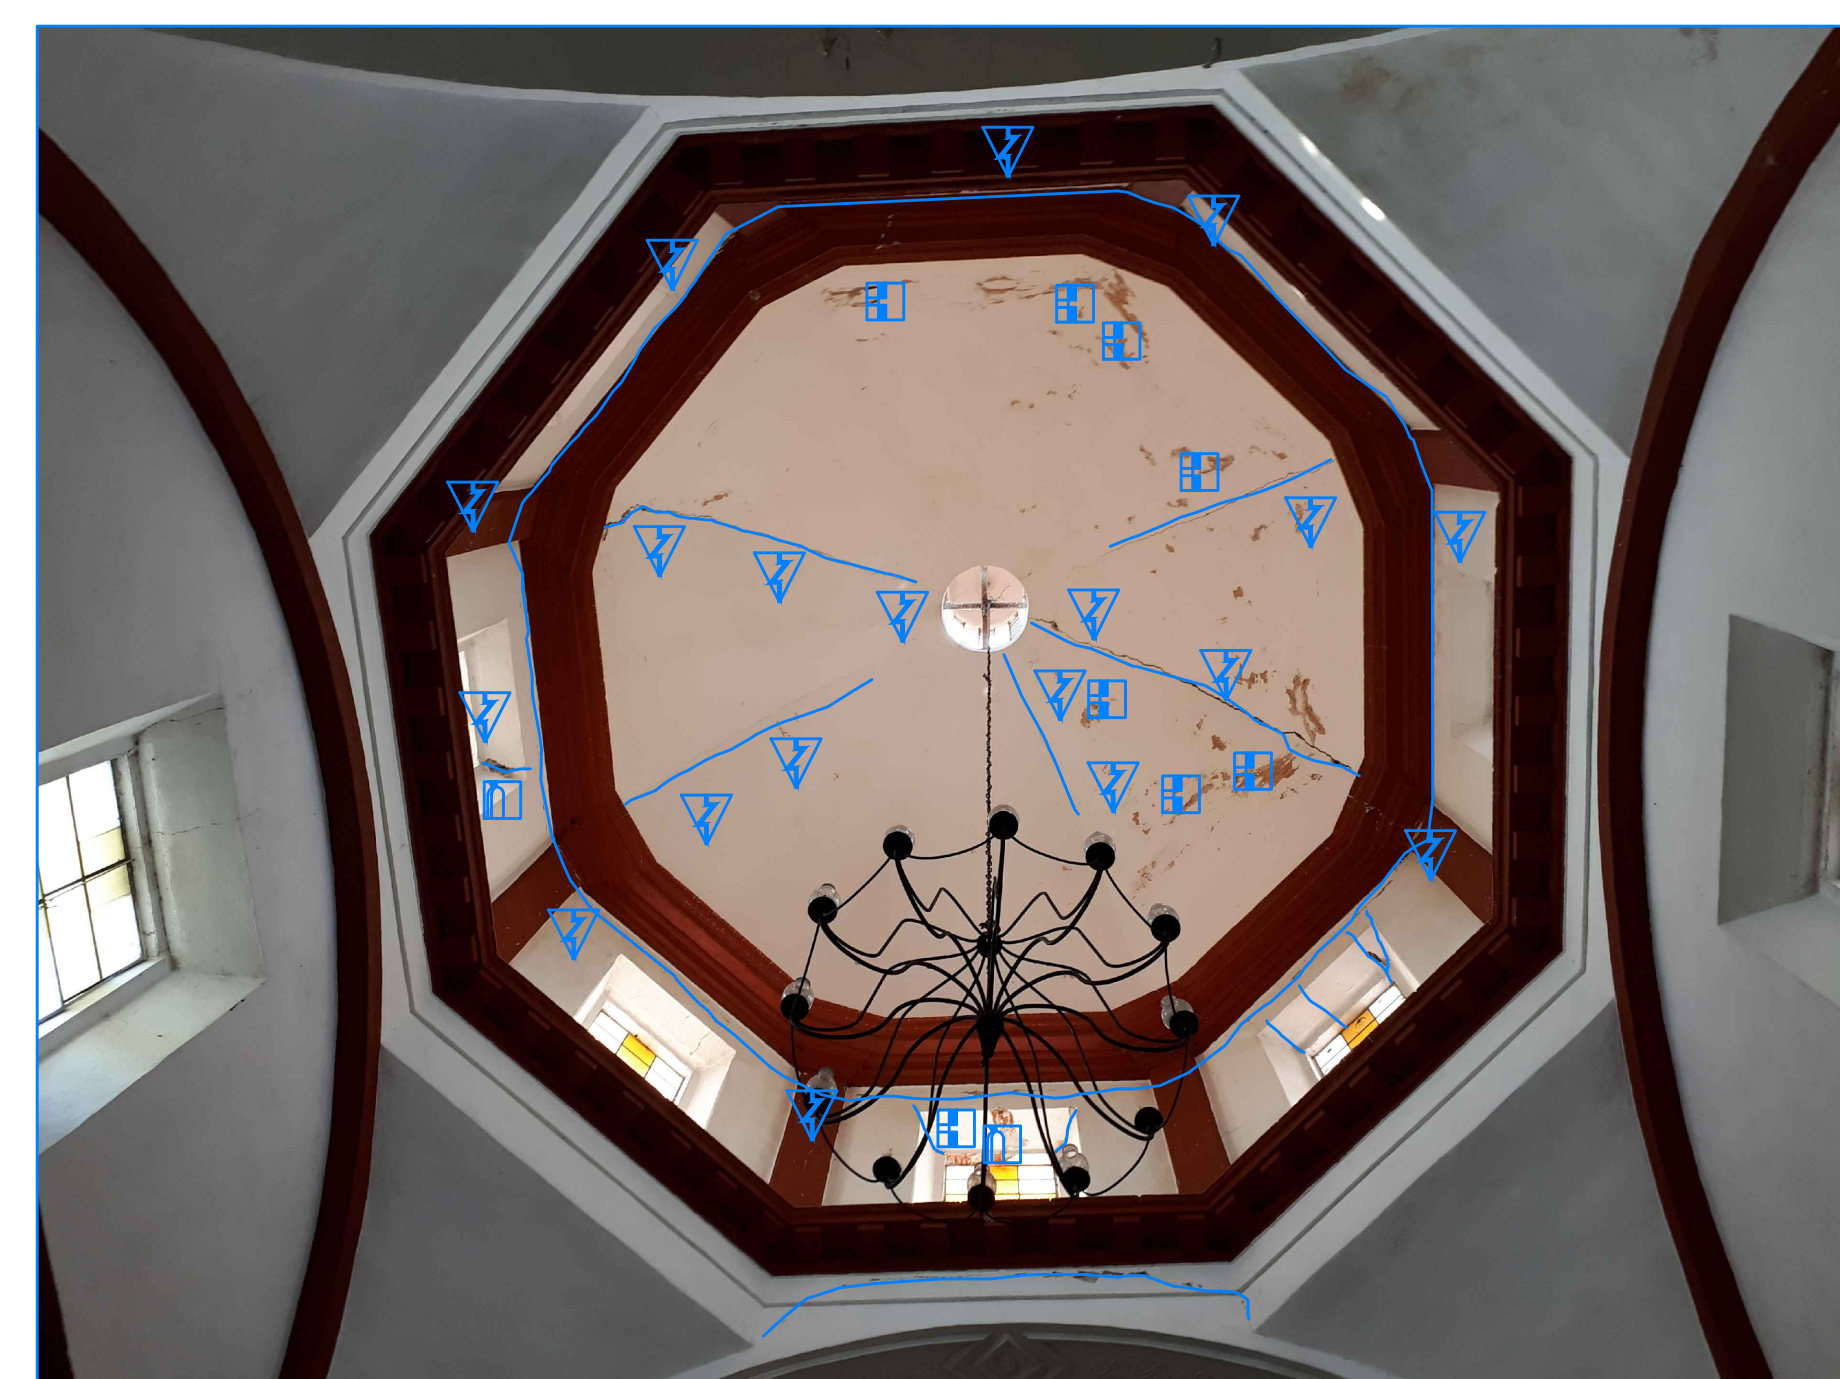
Ilustración 1

Intradós cúpula

- Consolidación de grietas en cúpula mediante cosido con ladrillo asentado con mortero cal:arena y mucilago de nopal.
- Consolidación de grieta horizontal en tambor, mediante inyección de mortero cal:arena y mucilago de nopal, integrando malla de fibra de vidrio de 50 cm de ancho asentada con mortero cal:arena.

- Consolidación de grieta en vanos de tambor, mediante cocido con ladrillo asentado e inyectado con mortero cal:arena y mucilago de nopal.
- Integración de aplanado grueso en tambor de cúpula e intradós de bóveda, mediante mortero cal:arena proporción 1:3 y mucilago de nopal.

- Liberación de aplanado que ha perdido capacidad de trabajo en bóveda y muros interiores de tambor, utilizando cincel y maseta con golpes rasantes para no dañar elementos aledaños.

- Liberación de material que ha perdido capacidad de trabajo en grieta de intradós de cúpula, utilizando cincel y maseta con golpes rasantes para no dañar elementos aledaños.

- Liberación de material que ha perdido capacidad de trabajo en grieta de interior de tambor y vanos dañados, utilizando cincel y maseta con golpes rasantes para no dañar elementos aledaños.

- Liberación de aplanados dañados en cornisa perimetral en desplante de tambor utilizando cincel y maseta para no dañar elementos aledaños.

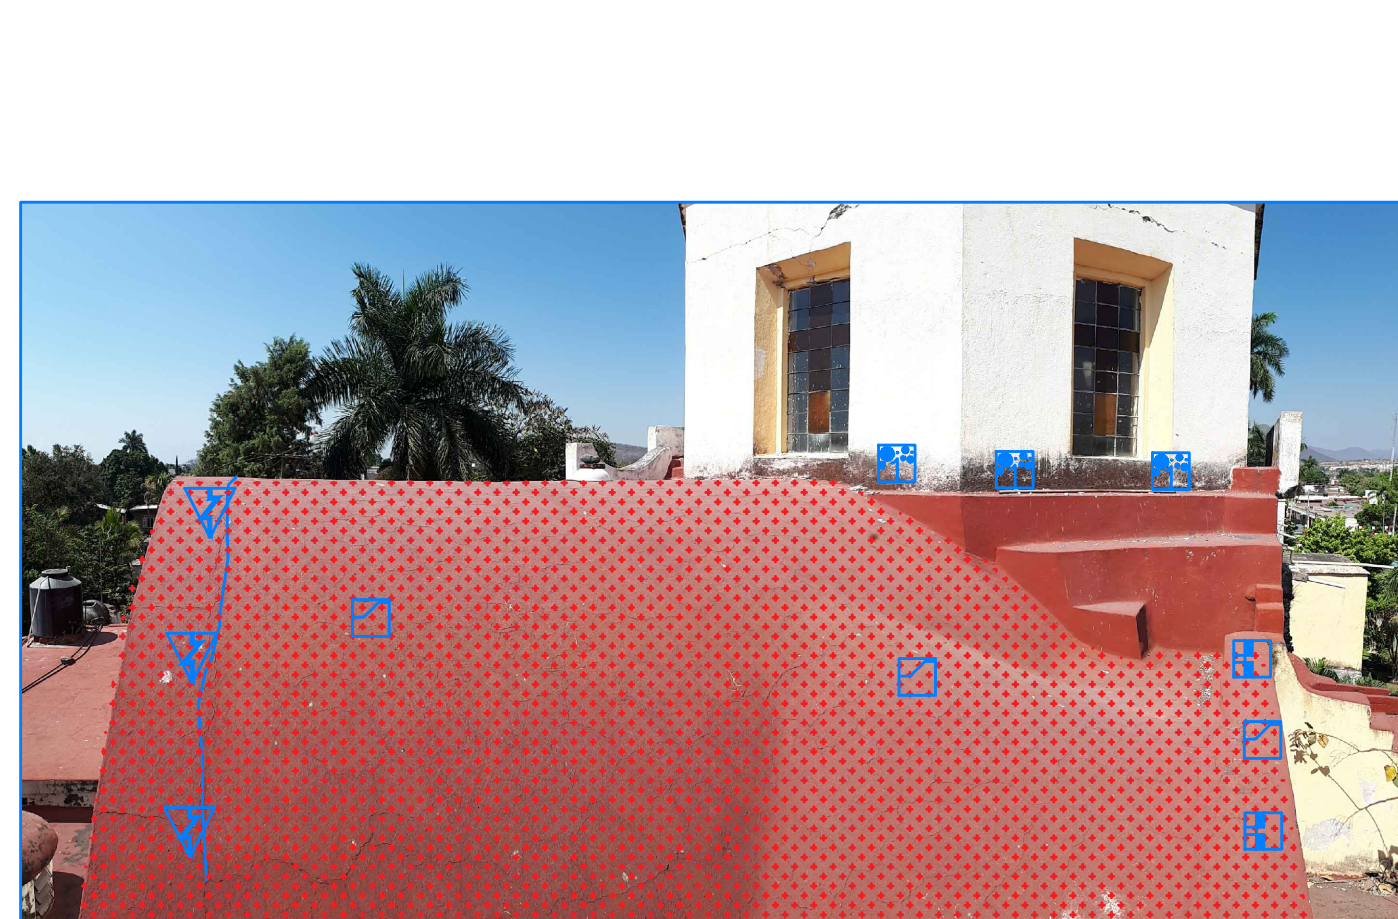
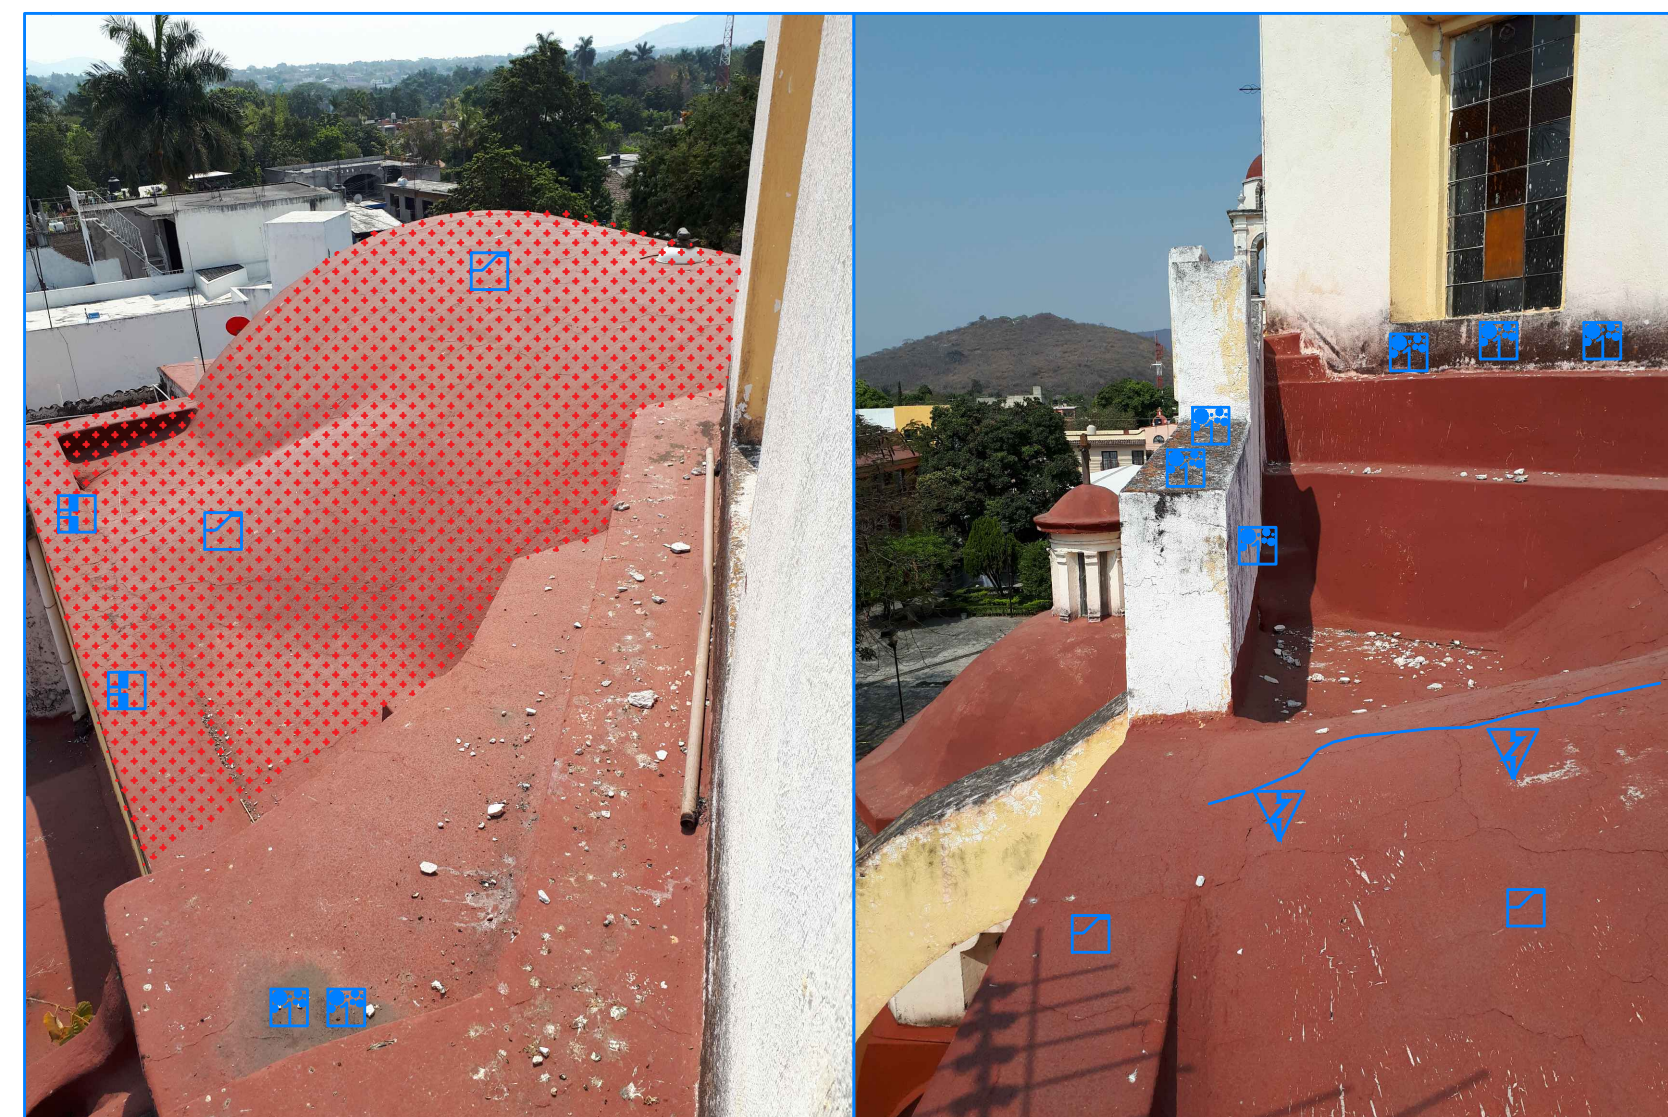
Ilustración 2, 3 y 4

Vistas extradós bóveda de presbiterio

- ▽ Liberación de material sin capacidad de trabajo en grietas en extradós de bóveda, mediante cincel y maceta, dando golpes rasantes para no dañar estructura de la bóveda, liberando a 10 cms a cada lado de labio de grieta.

- ▽ Consolidación de grietas en bóveda y juntas sin capacidad de trabajo en bóveda de ladrillo en presbiterio, mediante mortero cal-arena-mucilago de nopal.

- ☒ Integración de aplanado fino y grueso en muros y corona de pretil a base de mortero cal-arena-mucilago de nopal.
- ☒ Integración de pintura a la cal en muros y corona de pretil en tonos a elegir por el INAH.

- ☒ Integración de chafán en perímetro de pretil a base de cal-arena-gravilla de tezontle-mucilago de nopal.
- ☒ Integración de bruñido en extradós de bóveda.
